既設堤防の安全性について十分な検証がないまま、グラウト充填などの小手先の対策しか検討されていない。

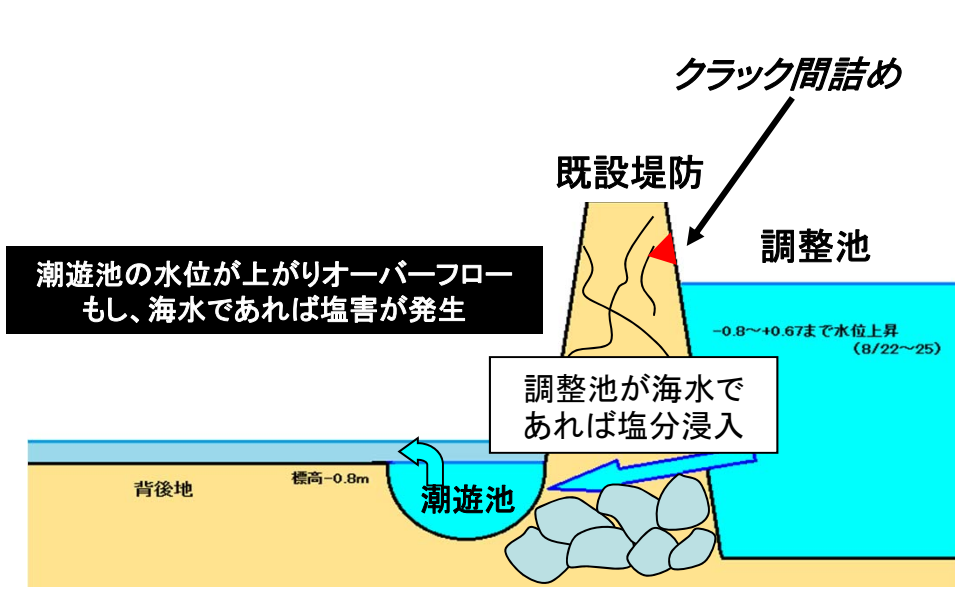
既設堤防の基礎は捨石等であり、堤体も老朽化していることから、水が浸透しやすい状況

既設堤防の老朽化が著しいことや、堤防基礎が栗石で築造されていることから、グラウトや表面被覆工を行っても、調整池から潮遊池への塩水浸入を防止することはできない。

抜本的対策を講じる必要

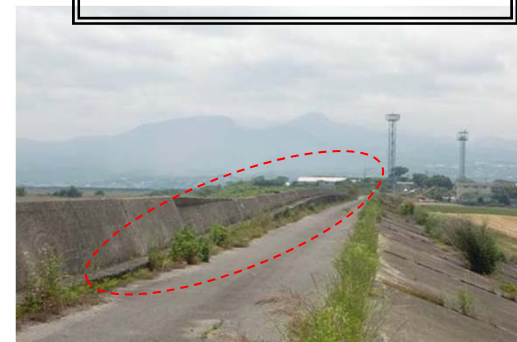
堤体全体が沈下。最大50cm程度の沈下を確認。

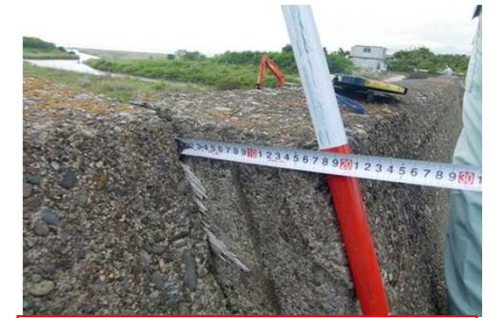
パラペット部に19cmのズレ

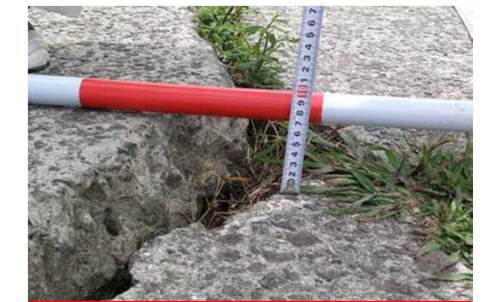
天端被覆において約10cmのクラックが発生。また、縦方向に7cmの沈下。
