事故の分類	物損公衆災害	発生日時	令和2年4月15日	15時05分	事故当事者	-
事故の型分類	その他	年齢・性別	-	-	職種	-
被災程度(全治)	289戸一時断水					
事故概要	大型ブロック積工の施工にあたり、埋設されている水道管の周辺をバックホウにより掘削をしたため、水道管にかかる土圧が減少し、接続部が離脱した。結果、289戸において一時的に断水となった。					
事故原因等	<ol style="list-style-type: none"> 1. 水道局へ管の埋設の位置について事前確認を実施していたが、詳細な位置は不明であった。 2. 掘削範囲内に水道管があることは想定できていたが、影響がないと思い込み施工を行った。 3. 事前確認で詳細な位置が不明であったにも関わらず、試掘を実施していなかった。 4. 朝礼・KY時埋設物についての注意喚起は特に実施していなかった。 					
改善策等	<ol style="list-style-type: none"> 1. 3者による現地立会の実施 <ul style="list-style-type: none"> ・工事前に発注者・受注者・施設管理者により現地立会を実施し、詳細な位置が不明な場合は試掘を行う。 2. 仮移設工事後の工事着手 <ul style="list-style-type: none"> ・掘削範囲内に水道管がある可能性があるときは位置確認後、仮移設を実施して工事に着手する。 3. 注意喚起の徹底 <ul style="list-style-type: none"> ・埋設物等が想定される場合は朝礼・KY時に注意喚起を行う。 					
類似工事(他工事)へ活用できる対策等	<ol style="list-style-type: none"> 1. 施設管理者への確認の徹底 <ul style="list-style-type: none"> ・埋設物の有無・状況について、施設管理者への確認を徹底する。 2. 工事前の埋設物仮移設 <ul style="list-style-type: none"> ・埋設物確認時、埋設位置や接続状況が不明確な場合は、試掘を行い、明確にした後、工事に影響があると判断される場合は仮移設工事を工事前に行う。

事故状況図

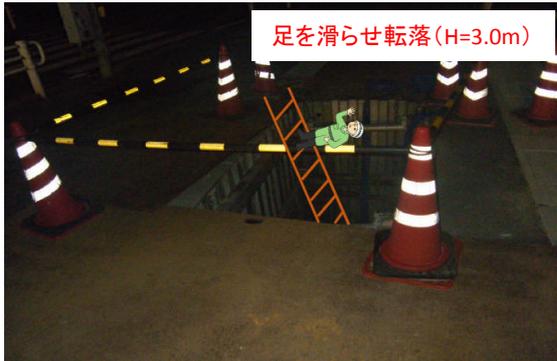
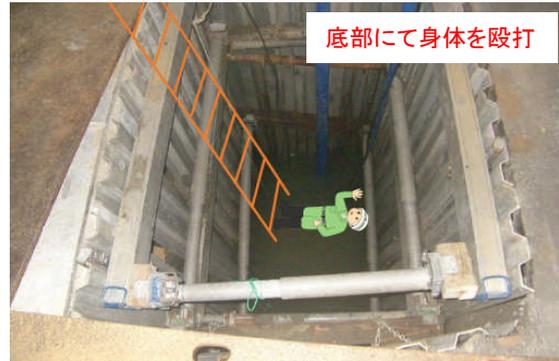
事故状況図

事故の分類	労働災害	発生日時	令和2年6月4日	23時30分	事故当事者	元請
事故の型分類	墜落・転落	年齢・性別	63歳・男性		職種	主任技術者
被災程度(全治)	左橈骨遠位端骨折、左肩甲骨骨折 (休業 19日)					
事故概要	事故前日に信号基礎の床掘りを完了し、湧水対策の為、水抜きポンプを設置していた。事故当日は、隣接の信号基礎の床掘りを実施しており、作業の途中に、事故当事者が湧水の状況を確認したところ、水抜きポンプが停止していた為、水抜きポンプを引き上げようと梯子を使用し降りた際に、足を滑らせ転落し、床掘り底部にて左手と肩甲骨を殴打した。(高さ約3m)					
事故原因等	(人的要因) ・当現場の安全設備について、危険だという認識がなかった。 ・負傷者の気持ちに焦りがあった。 (環境的要因) ・災害防止協議会及び安全訓練について施工計画書に明示していながら実施していない。 ・店社パトロールを実施したが、是正指示項目については是正処置の完了を確認していない。					
改善策等	・高さ2m以上の開口部で昇降する場合は、セーフティブロックの設置及び安全帯を使用させ、墜落防止措置を講じる。 ・立入禁止や安全帯着用等の表示を設置し、注意喚起を図る。 ・工事着手前に工事着手日及び災害防止協議会、安全訓練の実施日を記載した実施計画書を安全管理担当者へ提出させ、履行されていない場合は、現場に着手させない。 ・開口部周りの作業にあたり、点検確認事項としてチェックシートを作成し、作業前に作業主任者が点検し、その旨を現場代理人が確認する。					
類似工事(他工事)へ活用できる対策等	・高さ2m以上の開口部で昇降する場合は、セーフティブロックの設置及び安全帯を使用させ、墜落防止措置を講じる。 ・立入禁止や安全帯着用等の表示を設置し、注意喚起を図る。

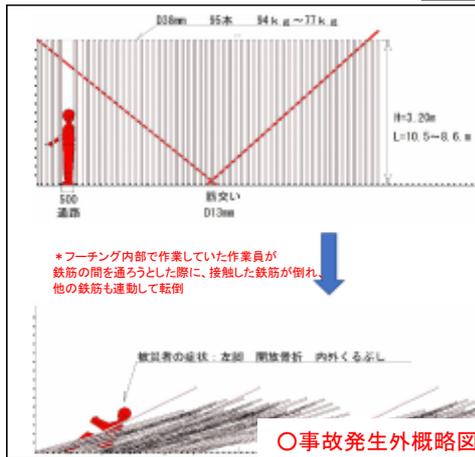
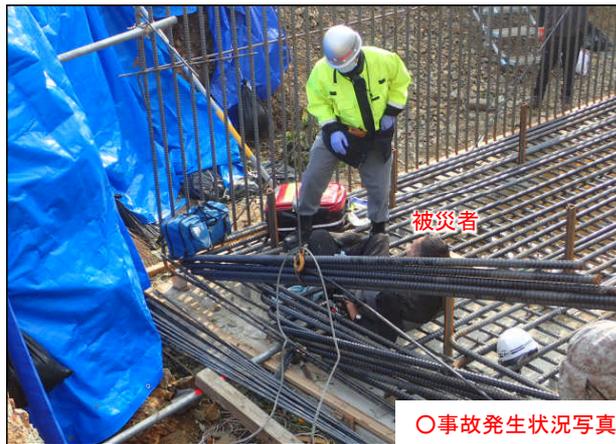
事故状況図

事故の分類	労働災害	発生日時	令和2年9月8日	16時02分	事故当事者	1次下請
事故の型分類	挟まれ・巻き込まれ	年齢・性別	57歳・男性		職種	鉄筋工
被災程度(全治)	左足内外くるぶし開放骨折 (休業 179日)					
事故概要	フーチングの鉄筋組立において、フーチング内部で作業をしていた被災者が、外に出るために通路として確保していた鉄筋の間(約50cm)を通ろうとした際に、接触した鉄筋が倒れ、他の鉄筋も連動して転倒。転倒した鉄筋に左足を挟まれ負傷。					
事故原因等	【人的要因】 ・鉄筋組立時の転倒防止のための結束状態がゆるく、安全度が不足 ・元請の鉄筋組立の転倒対策の関与不足(下請に一任していた) 【物的要因】 ・鉄筋の隙間を通路として移動しており、安全な通路が確保できていなかった。					
改善策等	・鉄筋組立に関して新たにチェックリストを作成し、主任技術者が必要と判断した鉄筋の結束が適切に実施されているかを、元請と下請の作業責任者で確認。 ・通路確保のため、外部足場と昇降階段を設置。 ・筋交いの設置数を4本から8本に増本。 ・横筋(段取り筋)3本の設置から、正規の横筋(D16)10本の設置に変更。					
類似工事(他工事)へ活用できる対策等	・鉄筋の結束状況を、下請けの作業責任者及び元請で確認を実施。 ・作業員の安全通路の確保。

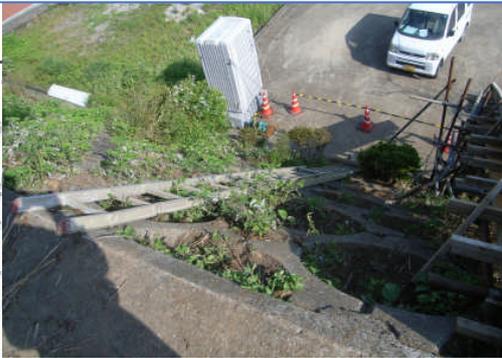
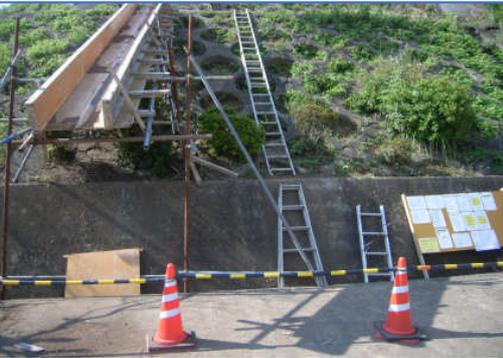
(事故発生時) 梯子設置状況

事故の分類	労働災害	発生日時	令和2年9月10日 9時5分	事故当事者	元請
事故の型分類	墜落・転落	年齢・性別	52歳, 男性	職種	作業員
被災程度(全治)	頭部挫創、皮膚欠損創、第7頸椎横突起骨折(全治1ヶ月)				
事故概要	<ul style="list-style-type: none"> ・ 枠内の土砂掘削作業中、現場外に道具を取りに行くため現場進入経路の梯子を下っている際に足を踏み外し、法長で6mを滑り落ち被災した模様。(駐車場のところから施工現場への経路内で発生) ・ 転落時、ヘルメットは装着していた。 				
事故原因等	<ul style="list-style-type: none"> ・ 現場への進入経路として既設法面に昇降設備として梯子を円弧ブロックに番線で固定して使用していたが、梯子上端の突出し60cmが確保されていなかった。 ・ 梯子が円弧ブロックに直接固定され構造物との離れが15cm確保されていなかったため、足を掛けるスペースが狭くなっていた。 ・ 被災当日は早朝に小雨が降っており、梯子が滑りやすくなっていた。 				
改善策等	<ul style="list-style-type: none"> ・ 昇降階段の設置。 ・ 現場内の安全管理施設点検の徹底。 ・ 一人作業は行わない。 				
類似工事(他工事)へ活用できる対策等	<ul style="list-style-type: none"> ・ 各現場の安全対策確認の徹底。 ・ 安全パトロールの実施(監督職員以外での現場点検)。

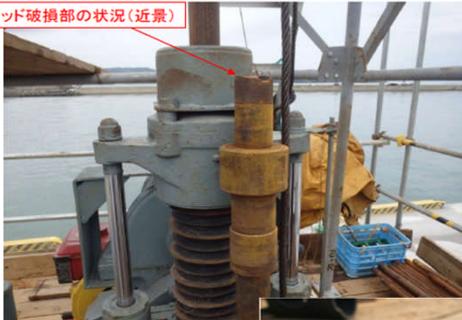
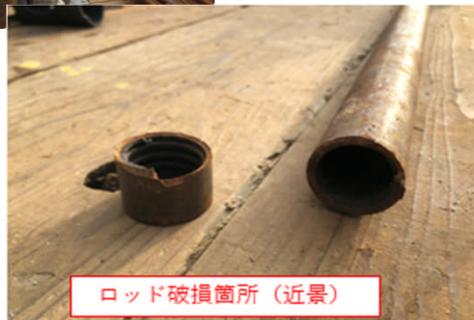
ロッド破損部の状況(近景)

事故の分類	労働災害	発生日時	令和2年11月19日	16時20分	事故当事者	1次下請
事故の型分類	飛来・落下	年齢・性別	35歳 男性		職種	軽作業員
被災程度(全治)	左母指手指不全切断					
事故概要	ボーリング掘進作業を行っており、1サイクルの掘進作業が完了し、貫入試験用のロッドに交換し貫入試験を行っていたが、打撃(約10cm貫入)後のハンマー引き上げ中にアンビル(心取)とガイドロッドの継目部が破損し、ガイドロッドが折れてガイドロッドとハンマーが足場上へ落下し、ハンマー下で作業していた被災者の手が、足場に落下し跳ね返ったハンマーに挟まれ被災した模様。					
事故原因等	<ul style="list-style-type: none"> 標準貫入試験に使用していたロッドの劣化を発見できなかった。 標準貫入試験時にロッドの破断といった事案を想定していなかった。 標準貫入試験の実施時、ハンマー下方に作業員を就かせていた。 					
改善策等	<ul style="list-style-type: none"> 現場事務所にて標準貫入試験作業手順のリスク低減措置である「ハンマーの下に入らない」手順について再周知するなど安全教育の徹底。 現場機械足場の見やすい場所に掲示板を掲示。 標準貫入試験具の点検簿の作成。 破損時のガイドロッド外れ防止策の工夫。 立入禁止措置の実施。 					
類似工事(他工事)へ活用できる対策等	<ul style="list-style-type: none"> 標準貫入試験時の作業手順と安全対策の徹底。 使用工具、標準貫入試験器具の使用前点検の徹底。

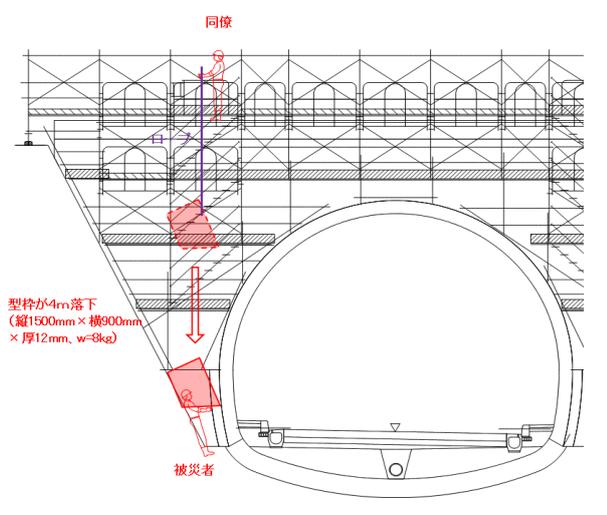
事故状況図

事故の分類	労働災害	発生日時	令和3年3月2日	13時40分	事故当事者	2次下請
事故の型分類	飛来・落下	年齢・性別	27歳・男性		職種	トンネル作業員
被災程度(全治)	左肩鎖骨骨折(休業8日)					
事故概要	被災者は、坑門工の型枠組立作業に従事していた。加害者が型枠をロープで吊り卸していた時、ロープの結び目がほどけて型枠(1500×900×12mm、約8kg)1枚が約4m落下し、下にいた被災者の左肩に当たった。					
事故原因等	上下作業をしていた。 吊荷工具の点検ができていなかった。 吊荷工具が不適であった。 作業手順書に詳細な記載がなかった					
改善策等	荷卸し時は、荷の下に立ち入らない。 吊荷工具の点検を確実にを行う。 吊荷工具の改善。 作業手順書見直し修正後、作業手順書の再周知。					
類似工事(他工事)へ活用 できる対策等	・事象事例を情報提供し、類似災害の再発防止を図る。
