事故の分類	労働災害	発生日時	令和3年5月18日	17時55分	事故当事者	元請
事故の型分類	挟まれ・巻き込まれ	年齢・性別	30歳・男性		職種	作業員
被災程度(全治)	左大腿部筋挫傷、腰部打撲傷(休業27日)					
事故概要	ブロック積の作業が終わり、ブロック積前面の基礎付近に仮置きしていた裏型枠を被災者と別の作業員の2人で片付けを行っていた際に、床掘面の洗堀防止で設置していた鉄板が、降雨により地盤が緩んでいたこととバックホウの通過により床掘面が押し出されことで転倒し、鉄板とブロック積の間に被災者の下半身が挟まれ負傷した。					
事故原因等	<ul style="list-style-type: none"> ・床掘法面の洗堀防止のため鉄板を設置していたところ、降雨やバックホウ作業で床掘面が押し出されたため鉄板が転倒した。 ・被災箇所の対岸の埋戻しをしていなかったため作業幅が狭く、バックホウが床掘法肩部に接近し作業していた。 ・当日の11時に床掘法面部の鉄板が押し出され、作業用通路に敷鉄板を補強するなど前兆現象があったにもかかわらず現場の安全管理及び注意喚起が不足していた。 					
改善策等	<ul style="list-style-type: none"> ・被災箇所の対岸の埋戻しを行い、作業用通路の作業幅を広げる。 ・被災箇所の床掘法面は崩壊しており、作業用通路の作業幅が確保できないため、大型土のうによる対策を行う。 ・被災箇所及び継続作業箇所の床掘部は埋戻し完了までの間、カラーコーン等により立入防止及び、分離措置を行う。 ・雨による湧水により作業に影響がある場合は原則床掘作業を行わない。 ・作業開始前に作業員全員及び現場代理人による現場巡視を行う。また、KY活動を1日2回(午前、午後の作業開始前)行い、安全意識向上を図る。 					
類似工事(他工事)へ活用できる対策等	・類似作業のある工事については受発注者の当初打合せ時に本件事例を説明し注意喚起する。

事故の分類	労働災害	発生日時	令和3年8月4日	13時40分	事故当事者	1次下請
事故の型分類	墜落・転落	年齢・性別	53歳・男性		職種	作業員
被災程度(全治)	左足の脛骨・腓骨骨折					
事故概要	被災者はアンカー工用の足場の解体作業を、吹付法枠の横張とそれに沿って這わせた単管足場の上で行っていた。解体した単管パイプを別の作業員に流れ作業で手渡したとき、単管パイプに付いていたクランプが被災者の衣服に引っ掛かり、単管パイプとともに受け手側に引っ張られ、バランスを崩し転落した。					
事故原因等	<ul style="list-style-type: none"> ・安全帯の単管へのかけ忘れ ・作業主任者による安全帯の使用状況の確認不足 ・背面から渡すような

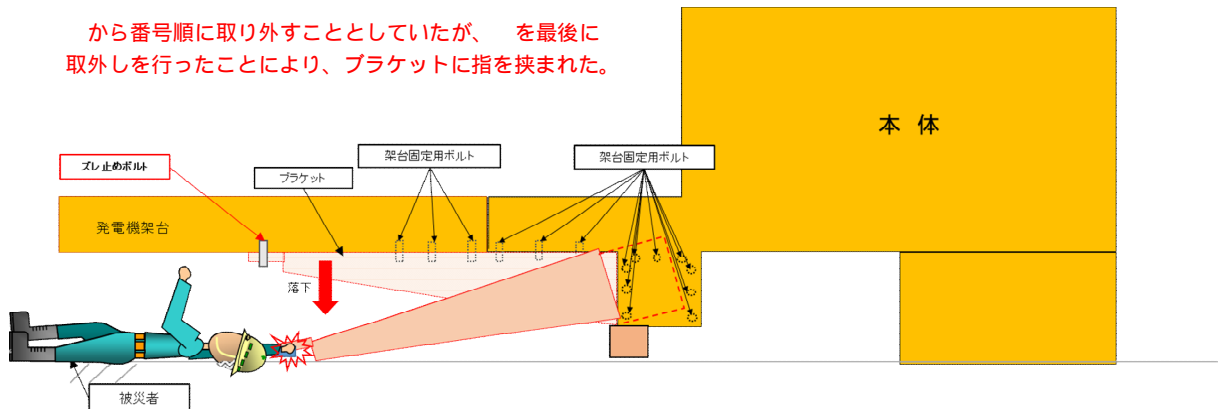
事故状況図

事故の分類	労働災害	発生日時	令和4年3月7日	11時25分	事故当事者	2次下請
事故の型分類	挟まれ・巻き込まれ	年齢・性別	61歳・男性		職種	作業員
被災程度(全治)	左手中指 第1第2関節骨折(休業 12日)					
事故概要	・深層混合処理機(FAM)解体中、発電機架台の取り外し作業において、当該架台と支持するブラケットを連結していたボルトを取外した時に、ブラケットが落下し地面とブラケットの間に左手指を挟まれた。					
事故原因等	・通常のボルト取り外し手順を理解していたにもかかわらず、無意識のうちに通常と違う作業を行ってしまった。					
改善策等	・ボルトナットの取外し順序を明記した解体詳細作業手順書を作成し、当該作業者全員に周知すると共に、主任技術者(作業手順確認者)による手順確認を行いながら作業を進める。 ・現地のボルトナットに、取り外し順序毎に番号を割り振り、作業者が目視でわかるよう印字を行う。					
類似工事(他工事)へ活用できる対策等	・事象事例を情報提供し、類似災害の再発防止を図る。
