事故の分類	労働災害	発生日時	令和4年4月15日	11時45分	事故当事者	元請
事故の型分類	挟まれ・巻き込まれ	年齢・性別	47歳 男性		職種	作業員
被災程度(全治)	打撲・内出血(全治21日)					
事故概要	床掘作業を行う際に支障となる河川内の転石削り作業中に削岩機にて削岩を行い、斧矢を差し込み大ハンマーで叩いたところ転石が割れて、割れた石が作業中の作業員の足側に転がり、作業員の左足ふくらはぎが転石に挟まれて負傷したものの。					
事故原因等	<ul style="list-style-type: none"> <li>・割れた石が転がるという意識の欠落</li> <li>・不安定かつ狭小な作業足場での作業実施</li> </ul>					
改善策等	<ul style="list-style-type: none"> <li>・削り作業を行った転石については適宜整理を行い、作業足場を十分に確保した状況で作業を行う</li> <li>・追加作業が発生した場合には、変更施工計画書(作業手順書)の提出を行うものとする</li> <li>・割れる方向に緩衝材を挟むなど割れた石が転がらないようにする</li> </ul>					
類似工事(他工事)へ活用できる対策等	<ul style="list-style-type: none"> <li>・場内の整理整頓の徹底</li> <li>・追加作業が発生した場合の変更施工計画書(作業手順書)の提出の徹底</li> <li>・当該事故の報告を建設部各課に情報共有し、再発防止を図る</li> </ul>

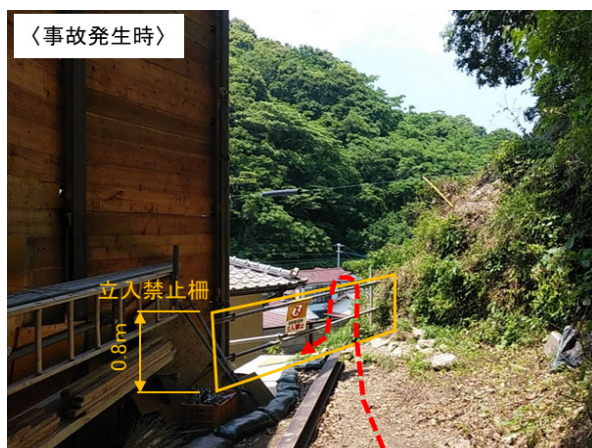
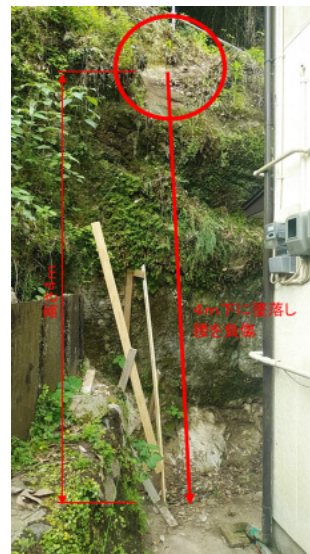
事故の分類	労働災害	発生日時	令和4年5月19日	10時05分	事故当事者	1次下請
事故の型分類	墜落・転落	年齢・性別	43歳・男性		職種	作業員
被災程度(全治)	胸椎、腰椎圧迫骨折					
事故概要	・休憩を終えた後、次の施工箇所を確認する際に、迂回して斜面の下側から見るところを立入禁止としていた上側から見ようとし、見えなかったことから法肩へと足を踏み出した時に足元の土砂が崩れ、4m下にすべり落ち、腰部を負傷した。					
事故原因等	・安全帯未着用の状態で安全設備の無い立入禁止としていた箇所へ進入した。 ・足元の状況を見誤っていた。(周辺は岩盤が見えていたが、法肩部分は土砂で緩い状態だった。) ・単独で危険な箇所へ近づいた。					
改善策等	・立入禁止柵の高さを1.8m程度まで高くしネット等で侵入出来ないように塞ぐとともに、立入禁止箇所付近に音声により注意、呼びかけをする機器を設置する。 ・作業上やむ無く侵入せざる場合には、安全ブロック設置・安全帯(墜落制止用器具)着用・監視員配置など安全設備を設置し確実に安全確保を行う。					
類似工事(他工事)へ活用できる対策等	・作業中以外での事故について注意喚起を行う。

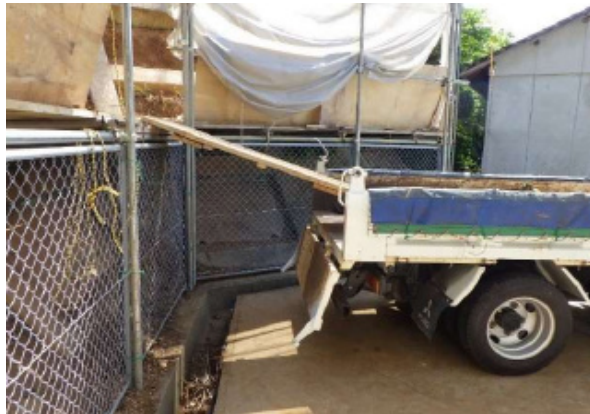
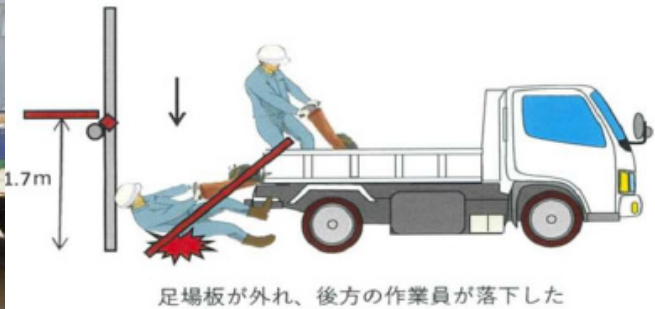
事故の分類	労働災害	発生日時	令和4年5月26日	14時40分	事故当事者	1次下請
事故の型分類	墜落・転落	年齢・性別	53歳・男性		職種	作業員
被災程度(全治)	腰椎圧迫骨折					
事故概要	<ul style="list-style-type: none"> <li>被災者が伐採後の木の根をダンプトラックに手に持って積み込む際に、渡していた足場板の上で足を滑らせ転倒し、その拍子に渡していた足場板(高さ0.9~1.7m)がはずれて転落した。</li> <li>その時、既に同じ足場板上でダンプトラック側を先行していた別の作業員が続けて転落し、先に転落した被災者の上に落ちる形となったが、別の作業員に負傷は無かった。</li> </ul>					
事故原因等	<ul style="list-style-type: none"> <li>作業足場からダンプトラックに渡してある足場は、高さ調整のため栈木を作業足場の単管に番線で固定し、それにビス止めしていたが、衝撃に耐える強固なものではなかった。</li> <li>積込用足場板が急勾配になっていなかったため、足元が滑る想定が出来ていなかった。</li> <li>現況高さ(0.9m~1.7m)での転落事故を想定出来ていなかった。</li> <li>安全パトロール時に当該仮設作業が行われておらず、指摘できなかった。</li> </ul>					
改善策等	<ul style="list-style-type: none"> <li>橋渡しではなく単管組立式とし、鋼製の足場板を使用しフックで接続とする。</li> <li>鋼製足場板部分は幅1.5mを確保し、すべり止め加工のものを使用する。</li> <li>転落防止のために手摺を設置する。</li> <li>積込用足場の点検簿を使用し、毎日点検を行う。</li> </ul>					
類似工事(他工事)へ活用できる対策等

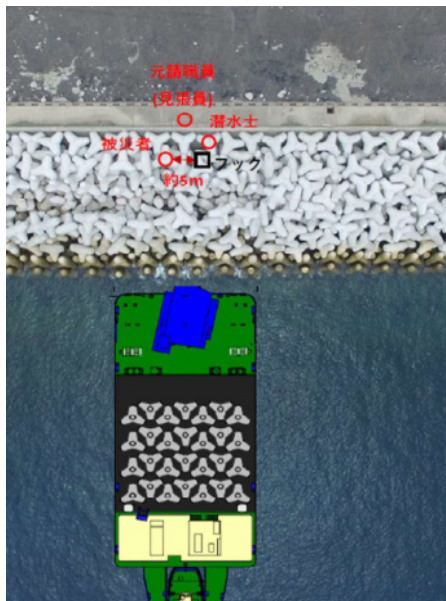
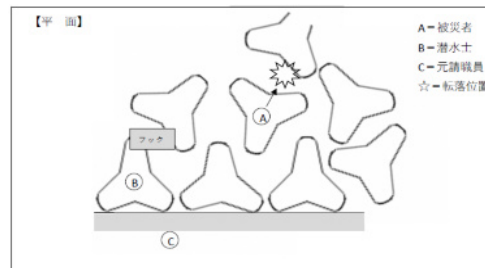
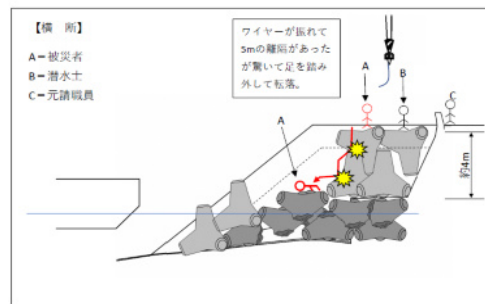
事故の分類	労働災害	発生日時	令和4年7月23日	9時10分	事故当事者	1次下請
事故の型分類	墜落・転落	年齢・性別	60歳・男性		職種	主任技術者
被災程度(全治)	骨盤骨折(休業64日間)					
事故概要	被災者は、前日までの海上時化による据付済みのブロックの状況確認後、潜水士が据付作業前に毎回行っている据付前確認(作業船のジブ角度、船舶セット位置等の確認)の様子をそのままフックから約5m離れた位置で見ていた。その際、うねりによりフックに掛けていたワイヤーが振れ、驚いて避ける体制をとった時に足を踏み外してブロックの隙間を他のブロックにあたりながら約4m下まで転がり落ち負傷した。					
事故原因等	<ul style="list-style-type: none"> <li>・ブロックの状況確認後、陸上に退避せずにブロック上で据付前確認の様子を見ていた。</li> <li>・ブロックの状況確認と起重機船の据付前確認を同時に行っていた。</li> <li>・状況確認と据付前確認をブロック上で行っていた。</li> </ul>					
改善策等	<b>【再発防止対策】</b> <ul style="list-style-type: none"> <li>・ブロックの状況確認と起重機船の据付前確認は同時に行わない。</li> <li>・ブロックの状況確認が必要な場合は、波返しの内側(陸側)から行き、法先の確認についてはドローンを活用する。</li> <li>・据付前確認についても、波返しの内側(陸側)にて行う。</li> <li>・改めて再発防止会議及び周知会を行う。</li> </ul>					
類似工事(他工事)へ活用できる対策等	本件の事故事例について、工事発注担当課へ周知を行うとともに、類似工事に対して、事故事例の周知及び安全管理の再徹底の注意喚起を行った。

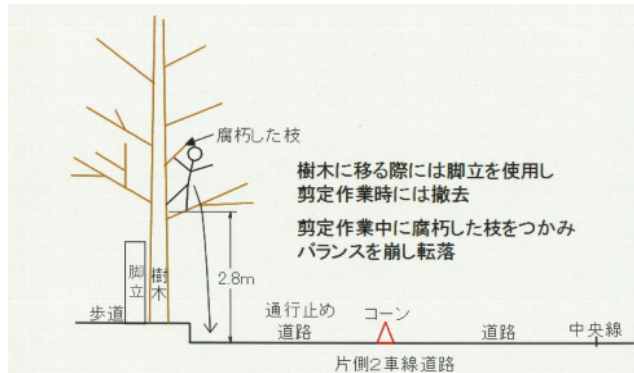
事故の分類	労働災害	発生日時	令和4年7月28日	事故当事者	元請
事故の型分類	墜落・転落	年齢・性別	59歳 男性	職種	現場代理人(主任技術者兼務)
被災程度(全治)	左橈骨遠位端骨折、第1・第3腰椎椎体骨折 全治三か月				
事故概要	本工事における高木剪定作業において、事故当事者が樹木上で作業中につかんだ枝が腐朽しており、つかんだ際にその枝が折れ、バランスを崩し高さ2.8m下の道路上に転落した。				
事故原因等	<b>【人的要因】</b> ・事故当事者は、安全帯を未着用であり、作業前に枝が腐朽していないか、目視・揺さぶり等の安全確認を怠った。※朝のKY時には安全帯を着用していたが、10:10~10:30の休憩時に着替える為に安全帯を脱着した。作業再開をして、枝に乗り移り安全帯を使用する時点で安全帯を再着用していない事に気が付いた。しかし、比較的低い剪定作業であり、上部の剪定作業に取り掛かる前に安全帯を再着用すれば問題ないと判断を誤り、そのまま作業を続けてしまった。 ・高木剪定を行う作業員がロープ高所作業・フルハーネス型安全帯特別教育を受講していなかった。 <b>【環境的要因】</b> ・月1回実施する安全訓練を実施していなかった。 ・施工計画書の記載に不足があった。(詳細な施工手順)				
改善策等	・安全帯着用の徹底をするとともに、枝・幹等についても目視だけでなく、揺さぶり確認を作業前に行う。 ・フルハーネス型安全帯及びロープ高所作業特別教育の受講徹底。 ・施工計画書に具体的な作業手順等の記載を行うように指導する。				
類似工事(他工事)へ活用できる対策等	・今後の同類工事を発注する際には、特記仕様書に作業高さに応じた安全管理について詳細に記載する。 ※高さ5m以上の箇所は、フルハーネス型墜落制止用器具着用。②高さ2m以上5m以下の箇所は、胴ベルト型墜落制止用器具着用。③高さ2m未満の箇所は、平らな踏み面に設置し、太い幹等に紐で固定したうえで脚立を使用すること

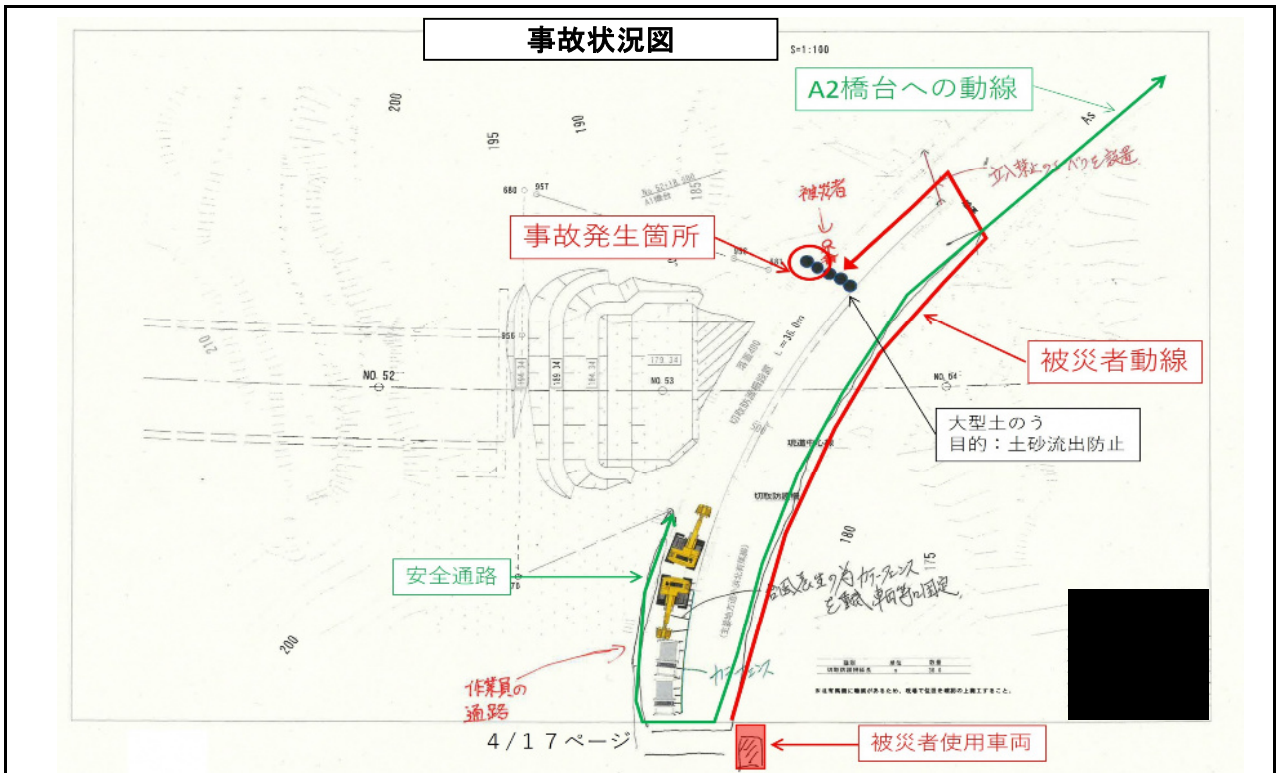
事故の分類	労働災害	発生日時	令和4年9月7日	14時00分	事故当事者	元請
事故の型分類	転倒	年齢・性別	71歳・男性		職種	担当技術者
被災程度(全治)						
事故概要	現場管理業務を実施中に、立入禁止箇所より進入し、現場作業状況の写真撮影後、再度立入禁止箇所より移動しようとした際に、石等で足をとられ、バランスを崩し大型土のう設置箇所より落下し、尻もちをついた際の衝撃で左足大腿骨頸部を骨折したものの。					
事故原因等	(人的要因)作業計画は周知されていたにもかかわらず、被災者自身は自身の能力を過信し、危険だと思っていなかった。 (環境的要因)元請けとしての安全に対する教育・訓練が不足していた。					
改善策等	<ul style="list-style-type: none"> <li>・業務計画書への安全管理項目の記載内容の充実化</li> <li>・社内教育の徹底</li> </ul>					
類似工事(他工事)へ活用できる対策等	<ul style="list-style-type: none"> <li>・業務計画書への安全管理項目の記載内容の充実化</li> <li>・社内教育の徹底</li> </ul>

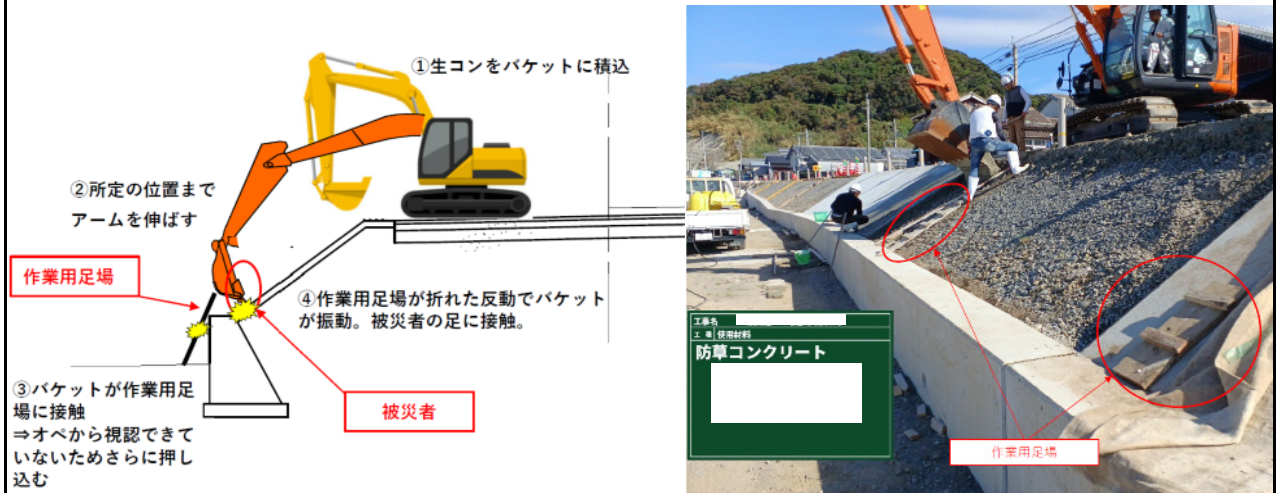
事故の分類	労働災害	発生日時	令和4年9月16日	9時50分	事故当事者	元請
事故の型分類	挟まれ・巻き込まれ	年齢・性別	58歳・男性		職種	作業員
被災程度(全治)	右リスフラン関節(足根中足関節)脱臼骨折(休業76日)					
事故概要	盛土法面の防草コンクリート工において、コンクリート打設のためバックホウのバケットにコンクリートを積込み、施工箇所(土羽先部)までアームを伸ばし、バケット内のコンクリートを出そうとしていたところ、バケットが立って掛けていた作業用の簡易足場(木製)に接触。オペレーターがそれに気付かずさらにアームを伸ばそうとしたところ、簡易足場が破断。その反動でバケットが振動し、近接して作業をしようとしていた被災者の足に接触。被災に繋がった。					
事故原因等	<ul style="list-style-type: none"> <li>・運転中のバックホウに接触する危険性がある範囲に作業員を配置しており、当日は誘導者が未配置であった。また、オペレーターの現場状況確認不足。</li> <li>・バックホウによる作業時の「作業計画」が作成されておらず、作業員への周知がなされていない。</li> <li>・コンクリート打設方法として、本来の打設工法(コンクリートホッパーを用いた打設)ではない、バックホウのバケットを用いた打設をおこなっていた。(バックホウ稼働時に作業員が近接して作業をおこなう必要がある)</li> </ul>					
改善策等	<ul style="list-style-type: none"> <li>・コンクリート打設方法については、バックホウバケットでの打設からコンクリートホッパーによる打設方法へ変更。</li> <li>・当該作業(防草コンクリート)に係る作業計画書を作成し、重機稼働時の作業員との分離措置及び誘導者の配置について明記。また、作業手順について関係作業員への周知、徹底する。</li> <li>・リスクアセスメントに関する事項を整理し、併せて関係作業員へ周知、徹底する。</li> </ul>					
類似工事(他工事)へ活用できる対策等	同種工事(防草コンクリート)がある場合、施工計画及び作業計画の作成・履行を確実に確認、注意喚起する。

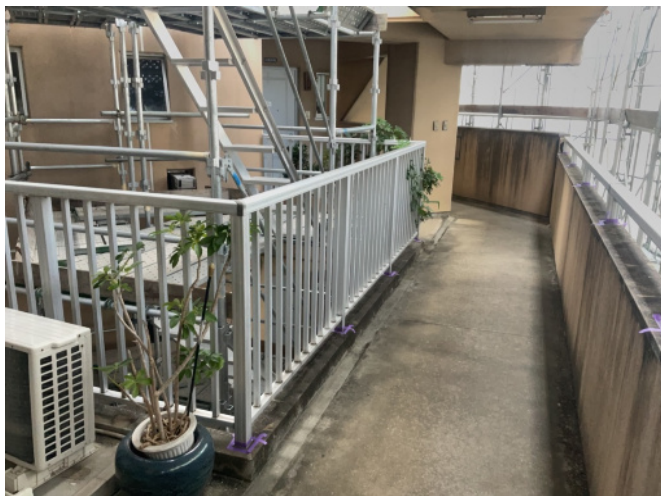
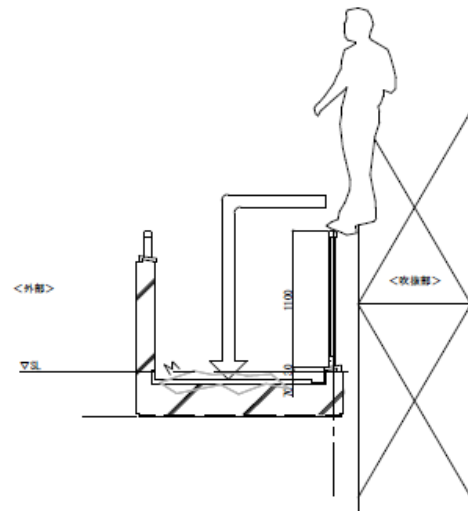
事故の分類	その他事故	発生日時	令和5年9月28日	事故当事者	元請
事故の型分類	その他	年齢・性別	72歳、男性	職種	監理者
被災程度(全治)	右踵骨折(休業26日)				
事故概要	外壁面調査のため足場に登っていたが、調査途中に打合せの為足場を降りる際、渡り廊下の腰壁(1.2m)をつたっての飛び降り右踵を負傷した。				
事故原因等	外部足場に設置されている階段を利用せず、近道をしようとしたため。				
改善策等	<ul style="list-style-type: none"> <li>・工事工事請負者が行っている安全管理の具体的な取り組みを確認し、工事監理者としても現場内のルールを遵守して安全意識をもって業務に取り組む。</li> <li>⇒請負者が実施する新規入場者教育、KY活動への参加など。</li> <li>・今後の安全管理体制を提出させる。</li> </ul>				
類似工事(他工事)へ活用できる対策等	<ul style="list-style-type: none"> <li>・監理業務受注者との初回打ち合わせの際、安全管理の議題として今回の事例を紹介する。</li> <li>・監理業務の受注対象となる建築士事務所への啓発を図る。</li> <li>・業務計画書の項目に安全管理体制を追加する。</li> </ul>

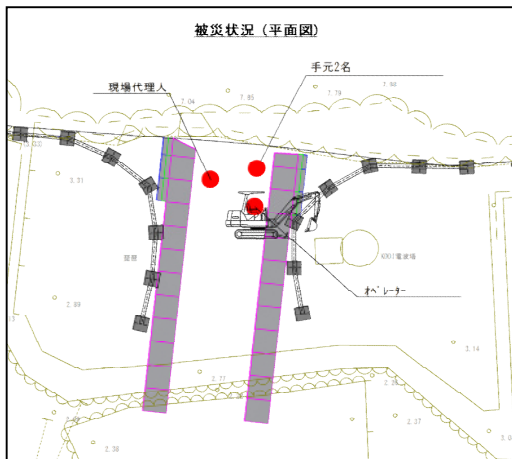
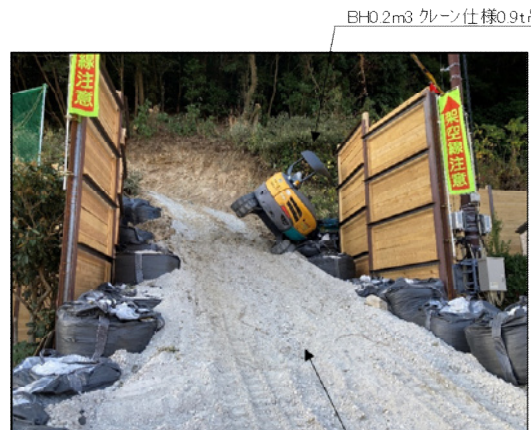
事故の分類	労働災害	発生日時	令和4年11月21日	16時00分	事故当事者	1次下請
事故の型分類	挟まれ・巻き込まれ	年齢・性別	47歳・男性		職種	作業員
被災程度(全治)	右環指末節骨開放骨折、右手挫創、右手関節・右肘打撲(休業27日)					
事故概要	・工用道路斜路部においてバックホウ(移動式クレーン仕様0.9t吊)により大型土のう制作作業時(大型土のうへ碎石を投入し、土のうのしわ伸ばしのため一時的に吊り上げた)に、バックホウが地盤沈下により傾き、その際、被災者が仮設防護柵に手をついた所に、バックホウのヘッドガードに押し当てられ負傷した。					
事故原因等	・工用道路斜路部での作業で、足元の地盤が軟弱な状態であった。 ・軟弱な地盤で、クレーン作業(大型土のう製作)を行った。					
改善策等	①工用道路の整地を行い、地盤改良を行う。(地盤軟弱部の解消) 併せて、法尻部に排水施設を設けるとともに、重機走路については日常点検を行う。 ②大型土のう制作は地盤が堅固な平地部で行い、重量は0.5t以下で制作する。 ③大型土のう設置は、平地部に設置したラフタークレーンにより行う。					
類似工事(他工事)へ活用できる対策等	・類似工事である稼働中の急傾斜工事へ事故情報をメールで情報共有した。
