# 高野地区地すべり対策事業概成に向けた取組 ～台地は動く，技術者も動く～

県北振興局建設部砂防防災課 ◎廣瀬 健太  
〇溝口 響介

松浦市志佐町高野地区では，2019 年（令和元年）8 月豪雨により地すべりが大きく変動し，移動土塊の大半が流下した．これにより，大規模な滑落崖が形成され，下方には不動層と判断した風化玄武岩が広く露出した．対策工施工中の 2021 年（令和 3 年）8 月に再び記録的な豪雨を受け，風化玄武岩内の節理に過大な間隙水圧が作用して同層が崩壊し，施工中の対策工が被災した．

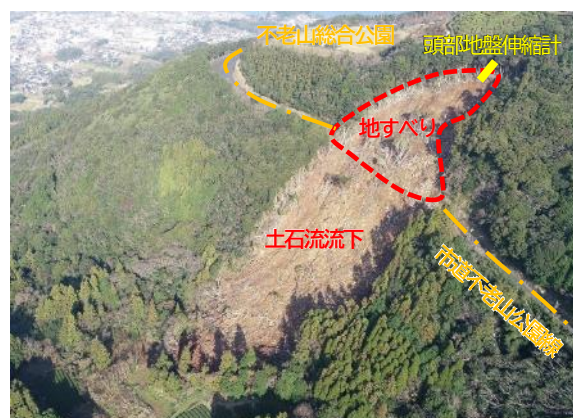
図2 2019 年（令和元年）発災直後の全景

高野地区では，2019 年（令和元年）8 月の秋雨前線 15 豪雨（最大24時間雨量318mm，最大時間雨量55.5mm）により地すべりが発生し，移動土塊の大半が市道下方を約150m流下した．この被災を受け，災害関連緊急地すべり対策事業に採択され，2020 年度（令和 2 年度）から対策工事に着手した．

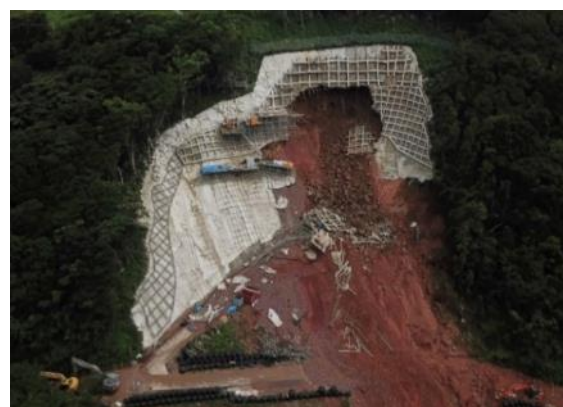
図3 2021 年（令和 3 年）崩壊・崩落直後の状況

しかし，施工中の（2021 年）令和 3 年 8 月に 2019 年（令和元年）被災時の約 1.7 倍となる 483mm の降雨を受け，不動層と判断していた風化玄武岩が崩壊し，その影響が上方の滑落崖まで波及した．

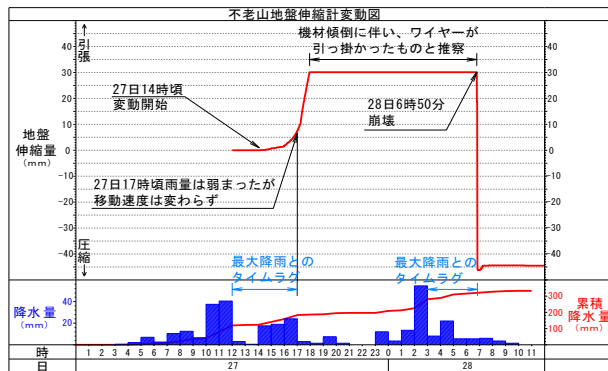
図5 地すべり頭部地盤伸縮計変動図

地すべり頭部の地盤伸縮計では、降雨が強まった27日14時頃に変動が始まり、最大降雨を記録した12時から約2時間後に移動速度が増加していることがわかる。さらに、翌28日2時頃の強雨から約4時間後の6時50分頃に伸縮計が全量回帰しており、地すべり土塊が大きく崩壊したと推察される(図5)。

このように、降雨のピーク、斜面変動の加速及び土塊の崩壊には数時間の時間差が認められた。この結果は、降雨終了後も斜面変動が継続する可能性を示して

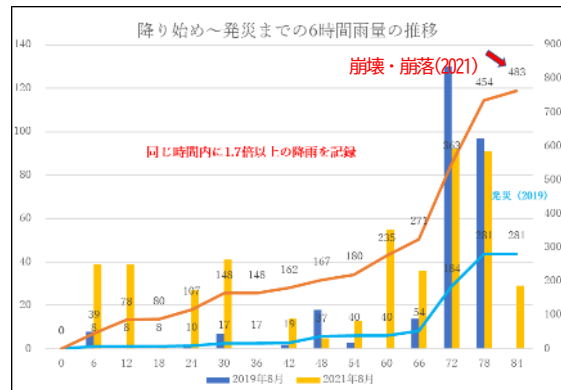
図8 2019年(令和元年)と2021年(令和3年)の降雨量

最寄りの県管理雨量観測所である高野橋観測所について、2019 年（令和元年）及び 2021 年（令和 3 年）の被災時の降雨状況を図 8 に示す。降り始めから発災まではいずれも概ね 80 時間であったが、その間の累積雨量は 2019 年（令和元年）の 281mm に対し、2021 年（令和 3 年）は 483mm と約 1.7 倍に達した。

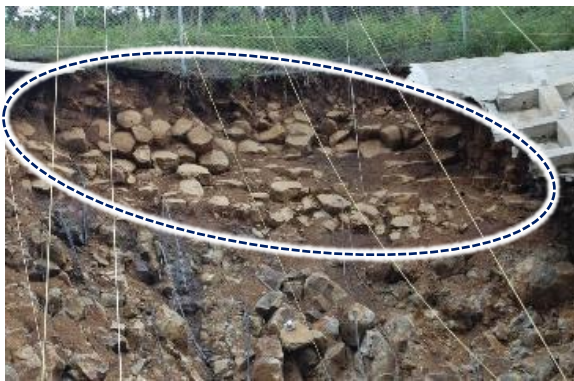
図 9 滑落崖上端に分布する玄武岩崩積土

当地の玄武岩には透水性の高い傾斜した柱状節理が分布し、後背斜面からの地下水流路となっていた（図 15 9）。豪雨時には、地下水供給層が既設の湧水処理能力を上回り、モルタル吹付背面及び風化玄武岩内に地下水が浸入・貯留した。

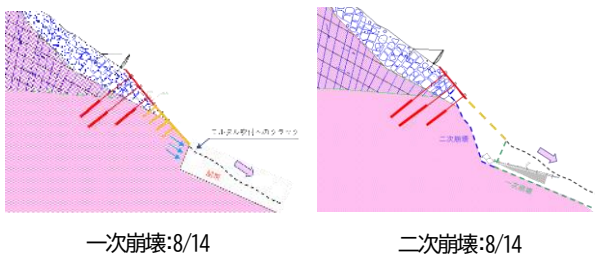
図 10 崩落模式図(一次崩壊から二次崩壊)

- 20 これにより、節理面の間隙水圧が上昇して風化玄武岩が一次崩壊し、下方の支持を失った硬質玄武岩が二次崩落した（図 10）。崩壊は F300 法枠及び鉄筋挿入工の想定深度を超え、上方の F500 法枠及びアンカー工背面まで波及した。施工者の目撃証言も、この崩壊順序
- 25 と整合している。

したがって、本現象は新たなすべり面を形成した地すべりではなく、2019 年（令和元年）発災時のすべり面より下位の「不動層」と判断していた風化玄武岩内で発生した節理性岩盤の崩壊と評価した。

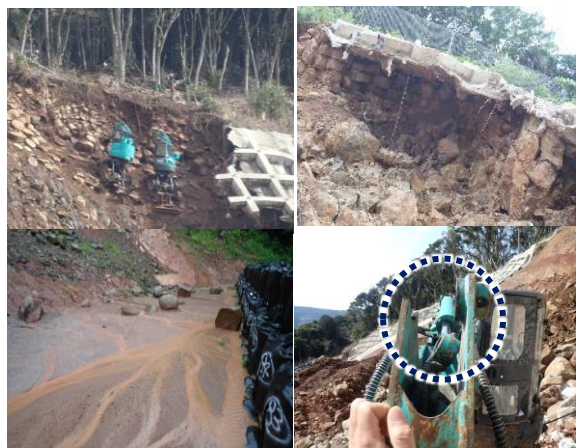
図12 崩壊斜面掘削状況

(左上: クライム工法による掘削状況、右上: 節理が発達した玄武岩の崩落、右下: 崩落した玄武岩浮石、左下: 落石による機材の破損)

滑落崖は、1:0.6 勾配にて切土整形を行う計画としており、吊り下げ式のバックホウによるクライム工法で施工した。しかし、岩塊の節理・亀裂が予想以上に発達しており、人頭大から直径1.0m程度の浮石の崩落が相次いだ。

このため、自立が保てる任意勾配にて掘削整形を行ったうえで、後述する繊維入りモルタル吹付によって安定を確保することとした。

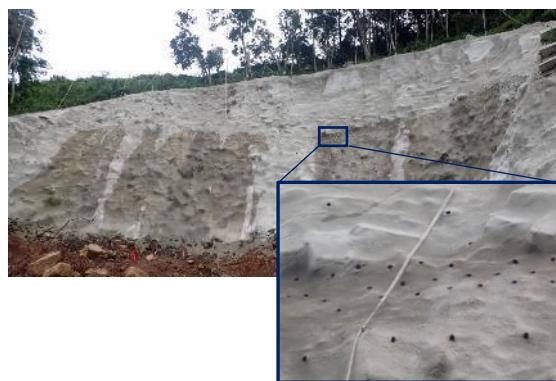
図13 繊維入りモルタル吹付後の状況(降雨後)

40 しかし、降雨のたびに落石が頻発し、ラス金網の設置時に作業員の安全を確保できないことから、落石抑制を目的として繊維入りモルタル吹付に変更した。

また、湧水処理については、主要な地下水供給経路として特定された硬質玄武岩層と、その下位に分布する礫混じり粘土層との境界付近に多数の水抜きパイプを設置することで対応した。

その結果、落石が抑制され、法枠工の施工が可能となった。また、降雨後に水抜きパイプからの排水を確認し、地下水排除機能が確保されていることを確認した。50 た。

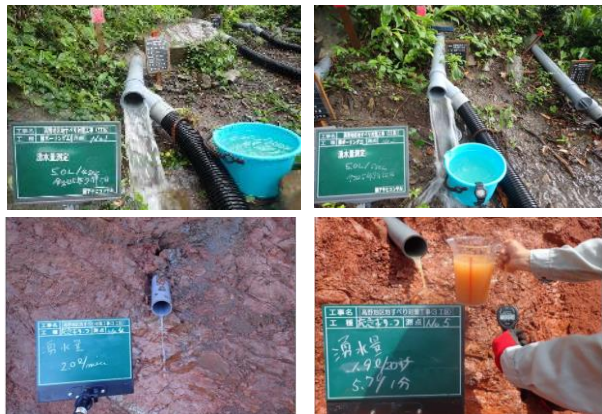
図 15 応急横ボーリング排水状況

その結果、斜面右翼側から最大 750/min、法面直下で最大 5.70/min の排水を確認した。特に、硬質玄武岩層と礫混じり粘土層との境界付近から多量の排水が得られ、想定した地下水供給経路と応急排水の有効性が確認された。

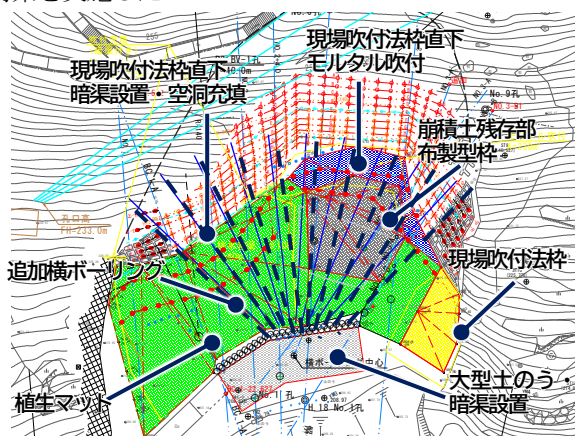
図 16 緩傾斜面部の対策工平面図

現場吹付法枠工の施工及び崩壊土砂の除去後、また  
10 まった降雨により、滑落崖下方の緩傾斜面に以下の変状が確認された。

- ① 風化玄武岩部におけるガリ浸食。
- ② 左翼部に残存する崩積土基底部からの湧水。
- ③ 斜面末端部における小規模な表層崩壊。
- 15 ④ 再崩壊前施工の現場吹付法枠の下方における洗堀。

風化玄武岩部の浸食防止対策は、当初計画の植生基  
材吹付から、湧水及び表面流水に対する耐久性に優れ  
25 る植生マット工に変更した。

崩積土が残存し、湧水が確認された箇所には、早期

の表層崩壊防止を目的として、排水機能を有する布製型枠を設置した。また、左翼部の既設法枠下方には、現場吹付法枠 (F300) を追加した (図 16)。

緩傾斜面の地下水排除を目的として、法尻部に排水暗渠を設置するとともに、風化玄武岩内に応急横ボーリングを追加した。(図 16)。
