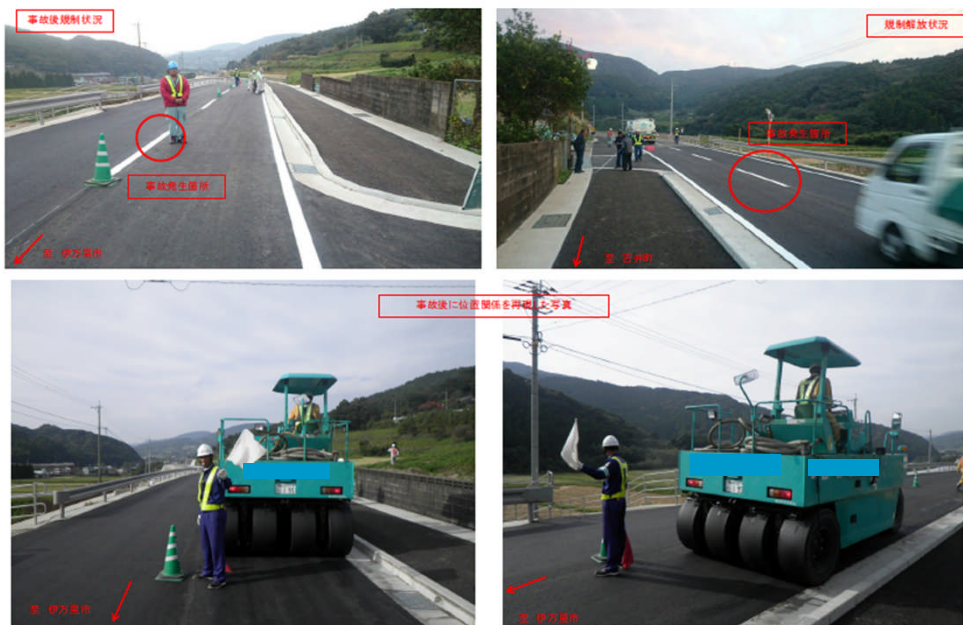
事故状況図

事故の分類	労働災害	発生日時	平成28年11月12日	14時35分	事故当事者	1次下請
事故の型分類	挟まれ・巻き込まれ	年齢・性別	63歳・男性		職種	交通誘導警備員
被災程度(全治)	左足3カ所、右足1カ所骨折(休業141日)					
事故概要	<ul style="list-style-type: none"> ・表層まで施工完了後、路肩部分の補修のため、タイヤローラーを移動し締固めを始めた。 ・被災者である交通誘導員は、タイヤローラーの後ろに立っていたが対向車線を走ってきた車とミニバイクに注意を向け、タイヤローラーに背を向けた。 ・被災者である交通誘導員は、一般交通の誘導が主な役割であった。 ・この時に、タイヤローラーが後退を始めた。タイヤローラーの運転者は後ろを確認したが誘導員に気づかなかった。 ・後退したタイヤローラーと被災者が接触転倒し、足をひかれた。 					
事故原因等	<ul style="list-style-type: none"> ・施工計画書には、「重機・車両等を後退させる時、作業員等に接近させる際は、誘導員の誘導及び合図に従う。」と記述していたが、誘導員を配置していなかった。 ・オペレーターの後方安全確認や、被災者の周囲への注意が不足していた。日頃の安全教育、毎日のKY活動が十分でなかった。 ・作業全体を監視するべき者(元請、下請の主任技術者)が、他の作業を行い、任務をきちんと果していなかった。 					
改善策等	<p>受注者</p> <ul style="list-style-type: none"> ・社内での安全教育と、毎日のKY活動などの安全活動を徹底する。 ・ローラー等での作業時には、専任の合図者を確実に配置する。 ・ローラー等の昇降口、運転席に注意喚起のステッカー(運転者向け)を掲示する。 ・毎日の作業開始前ミーティングにおける作業指示は、より詳しく主任技術者が作業員及び交通誘導警備員に行う。 ・現場代理人もしくは代わりの者が監視体制をとれるようにする。 <p>発注者</p> <ul style="list-style-type: none"> ・事例紹介を行い、同様の事故防止の注意喚起文書を通知する。(11月30日通知済み) ・月1回、路面上で作業を行う類似工事について、作業員すべてを対象としている安全対策会議に発注者も積極的に参加する。 ・月1回、路面上で作業を行う類似工事について、課長あるいは班長と安全パトロールを行う。

- ・社内での安全教育と、毎日のKY活動などの安全活動を徹底する。
- ・ローラー等での作業時には、専任の合図者を確実に配置する。
- ・ローラー等の昇降口、運転席に注意喚起のステッカー(運転者向け)を掲示する。
- ・毎日の作業開始前ミーティングにおける作業指示は、より詳しく主任技術者が作業員及び交通誘導警備員に行う。

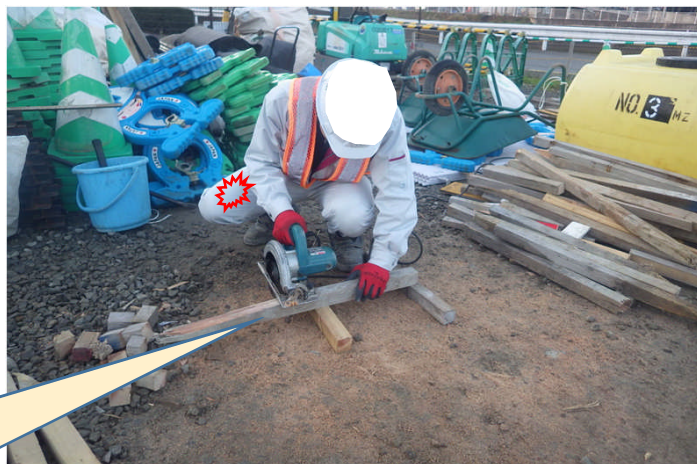
事故状況図

事故の分類	労働災害	発生日時	平成29年1月30日	15時50分	事故当事者	元請
事故の型分類	切れ・こすれ	年齢・性別	62歳・男性		職種	作業員
被災程度(全治)	右太腿部切創(休業13日)					
事故概要	被災者は、現場事務所隣接の資材置き場で、撤去した残材を片付け整理するため、携帯用丸ノコで角材(45mm角)を切りそろえる作業していたところ、携帯用丸ノコが反発し、そのはずみで右大腿部に当たり負傷した。					
事故原因等	1.作業中に角材片がカバー内部に挟まり、安全カバーが正常に作動しなかったと想像される。 2.手馴れた作業で油断し、作業中の姿勢が悪くなっていた。(ノコの真後ろに体の一部が入ってしまった。)					
改善策等	1.破片が挟まったら、無理に切断せず一旦作業をとめて、電源コード抜き点検を行う。 2.丸ノコで角材を切る際は、作業台を用い材料を固定し、丸ノコをしっかり保持して反対の手や身体を真後ろから避ける。 3.安全管理について、作業員全員に朝礼や危険予知活動で決定した事項について遵守するよう、再度徹底する。					
類似工事(他工事)へ活用できる対策等	他工事において、片付けなどの単純な作業時に、馴れによる油断が無いよう、各受注者に情報提供を行い注意喚起する。

携帯丸ノコで、角材を固定し作業していたところ、携帯用丸ノコが反発し、そのはずみで右大腿部に当たり被災した。

- 1.破片が挟まったら、無理に切断せず一旦作業をとめて、電源コード抜き点検を行う。
- 2.丸ノコで角材を切る際は、作業台を用い材料を固定し、丸ノコをしっかり保持して反対の手や身体を真後ろから避ける。
- 3.安全管理について、作業員全員に朝礼や危険予知活動で決定した事項について遵守するよう、再度徹底する。

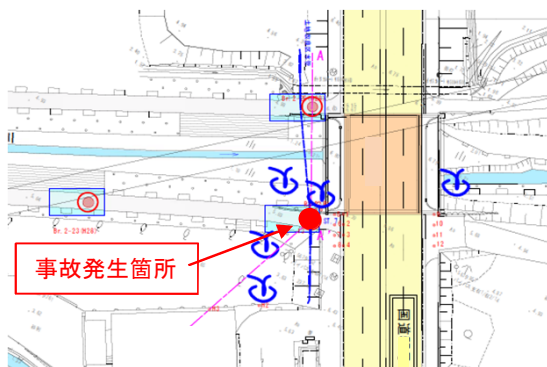
平面図

事故の分類	負傷公衆災害	発生日時	平成28年9月23日	10時35分	事故当事者	元請
事故の型分類	電線等切断	被災物	農業用水管(φ1000)の破損		職種	—
被災程度(全治)	12日間の漏水※水稲に使用中であり用水停止不可のため					
事故概要	調査ボーリングにおける削孔作業において、深さ6.2m地点にある農業用水管(SPR補強管φ1000)の上部を貫通し、漏水をし、用水管理者に支障を生じさせた。					
事故原因等	1. 受注者において、地下埋設物(農業用水)についての事前調査が不十分であった。 2. 発注者において、関係機関への事前調査が不十分であった。受発注者間の情報共有がなされていなかった。					
改善策等	1. 受注者は、施工前に行う埋設物の調査結果を書面で提出するよう徹底する。 2. 発注者は、設計段階における埋設物確認を徹底し、受発注者間の情報共有を行った上で埋設物の現地確認・立会を確実に実施する。					
類似工事(他工事)へ活用できる対策等	1. 受注者は、平成28年11月11日付け通知文書(「公共工事における事故防止の取り組みについて」)において、掘削を伴う工事等の場合は、「地下埋設物件の事故防止に関する特記仕様書」を追加するとともに、受注者が行う埋設物の資料収集及び調査結果を工事及び業務の各段階において書面で確認するよう徹底を図る。 2. 発注者は、設計段階における埋設物確認を徹底し、受発注者間の情報共有を行った上で埋設物の現地確認・立会を確実に実施する。

1. 受注者は、施工前に行う埋設物の調査結果を書面で提出するよう徹底する。
2. 発注者は、設計段階における埋設物確認を徹底し、受発注者間の情報共有を行った上で埋設物の現地確認・立会を確実に実施する。
