事故の分類	労働災害	発生日時	平成30年5月11日	9時20分	事故当事者	元請
事故の型分類	墜落・転落	年齢・性別	76歳・男性		職種	測量助手
被災程度(全治)	右大腿骨 転子部・転子下(ともに太股の付け根部分)骨折(休業53日)					
事故概要	現地踏査における転石位置確認の測量において、測量助手をしていた被災者が、法肩付近を縦断方向へ移動中にバランスを崩して約3m下(法勾配1:0.2)の道路へ滑落した。					
事故原因等	<ul style="list-style-type: none"> <li>・業務計画段階での安全管理では山中、高所作業についての視点が欠落しており計画書に記載がなかった。</li> <li>・当日のKYで、前日に草刈りを実施した里道を通行するよう指示していたが、近道をするために里道を通らず狭い箇所を無理に通ろうとした。</li> </ul>					
改善策等	<ul style="list-style-type: none"> <li>・日常の教育、訓練及び現地立入時の危険予知(KY)活動、安全朝礼において、作業内容に基づき危険性を具体的に説明し認識させ作業者の意識向上を図る。</li> <li>・安全確保を目的とした業務計画の見直しを行う。</li> <li>・航空写真、測量図面及び事前の現地確認により危険箇所の抽出を行う。</li> <li>・除草を行い足元の安全確認を容易にできるようにする。</li> <li>・滑落の恐れがある箇所の危険箇所をロープ等により明示する。また、滑落の恐れがある箇所で作業や移動がある場合は、親綱を設置し安全帯を使用する。</li> <li>・急傾斜箇所への進入が必要な場合は作業前に安全ロープ、アンカーの状態を入念に確認する。</li> </ul>					
類似工事(他工事)へ活用できる対策等	<ul style="list-style-type: none"> <li>・課内で説明の場を設け、他の発注担当者へ周知徹底する。</li> <li>・類似作業のある業務については受発注者の当初打合せ時に本件事例を説明し注意喚起する。</li> </ul>

事故の分類	労働災害	発生日時	平成30年7月17日	13時40分	事故当事者	元請
事故の型分類	墜落・転落	年齢・性別	38歳・男性		職種	主任技術者
被災程度(全治)	第12胸椎圧迫骨折(休業54日)					
事故概要	<ul style="list-style-type: none"> <li>・護岸工(ブロック積み)の丁張設置作業において、法面(1割勾配)に立てかけた梯子の上で作業を行っていた被災者が、両足で立ち上がり杭を打とうとした際にバランスを崩し、2m下の河床に転落した。</li> <li>・被災者は、後ろ向きで

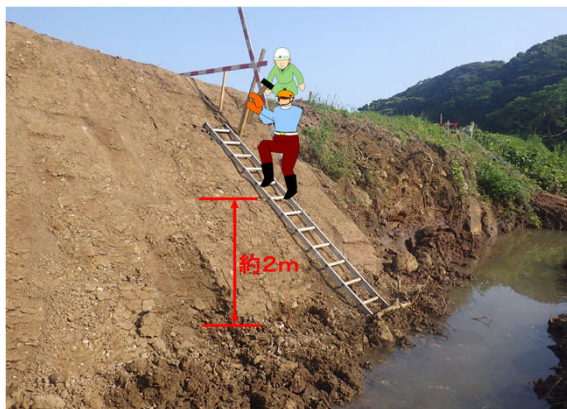
1段目の丁張作業が済み、2段目の丁張杭を打とうとして両足で立って転落(両手がふさがった状態)

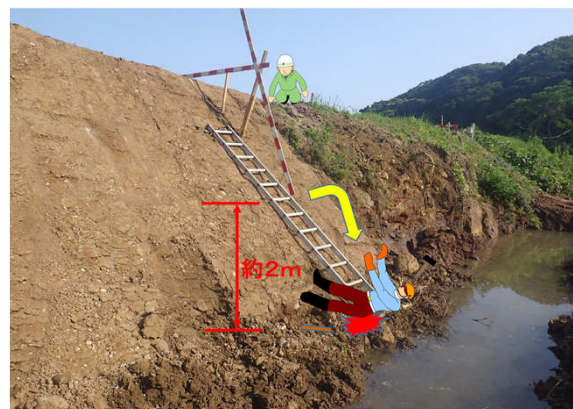
バランスを崩した被災者は、後ろ向きで腰から地面に落下した。

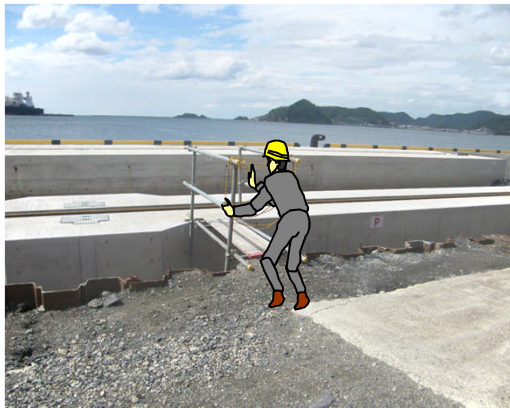
1) 高さ2.5mの路肩から1.5m離れた同じ高さ2.5mの構造物への移動の為に設置した渡り通路へ第三者立入防止措置をロープにて封鎖作業を行っていた

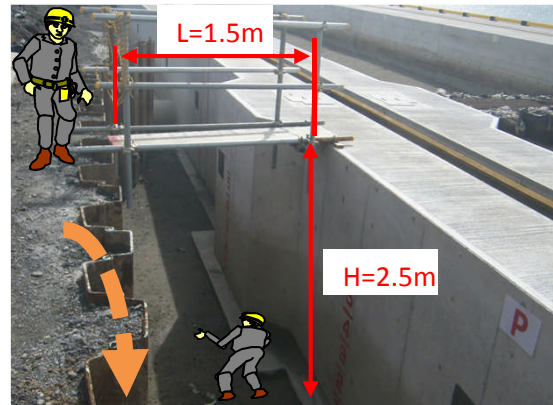
2) 作業中にロープが単管より外れてバランスを崩した  
その際に通路の手摺に掴まるが通路を固定していなかったため、体重を支えきれずに通路が傾き墜落した右足から墜落した為、右足首を骨折

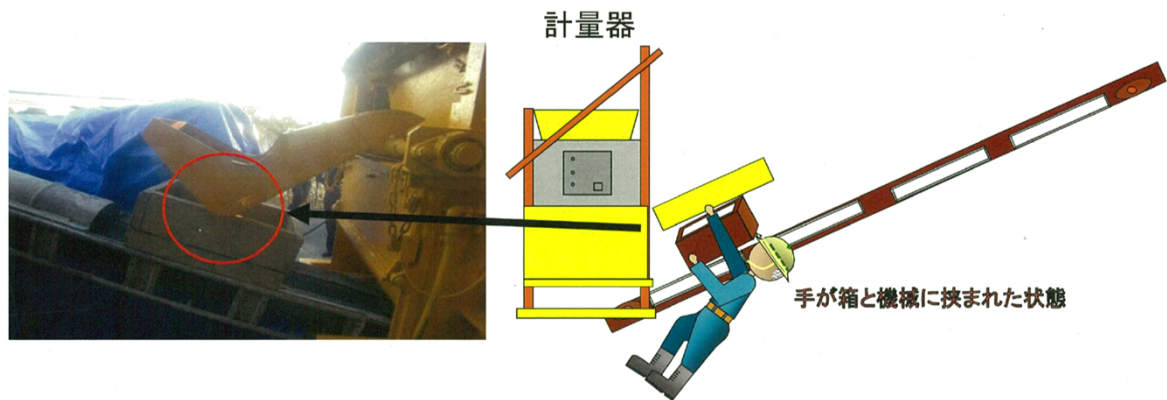
#### 現場写真・事故状況図

事故の分類	労働災害	発生日時	平成30年10月18日	14時00分	事故当事者	2次下請
事故の型分類	挟まれ・巻き込まれ	年齢・性別	32歳・男		職種	作業員
被災程度(全治)	右中指中手骨骨折、右示指指尖部開放創(4日)					
事故概要	法面工事において作業員がモルタル吹付の計量器資材投入装置の操作を誤り、投入装置とベルトコンベアー上に設置していた木箱との間に右手人差し指を挟まれ負傷した。					
事故原因等	被災者の安全意識の欠如と計量器の操作方法の理解不足があった。 機械の事前点検不備、機械を操作する作業員が定められていなかった。					
改善策等	朝礼、KY等の充実による安全意識の向上と確実な実施を行う。また、機械操作の再教育と安全な取り扱いに対する意識向上を図る。 機械の確実な点検と機械操作責任者を定める。 新規入場者に対する事故防止教育の充実を図る。					
類似工事(他工事)へ活用できる対策等	朝礼、KY等の充実による安全意識の向上と確実な実施を行う。また、機械操作の再教育と安全な取り扱いに対する意識向上を図る。 機械の確実な点検と機械操作責任者を定めることを徹底させる。 新規入場者に対する事故防止教育の充実を図る。

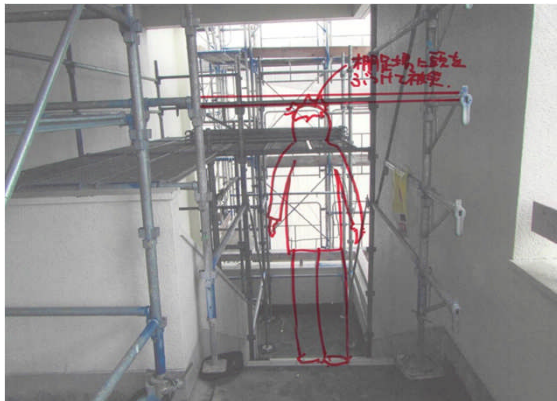
棚足場に頭をぶつけて被災

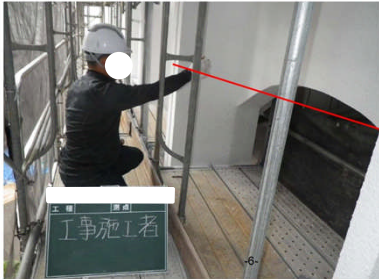
施工位置

施工者はこの位置で吹き付け塗装を行っていた。

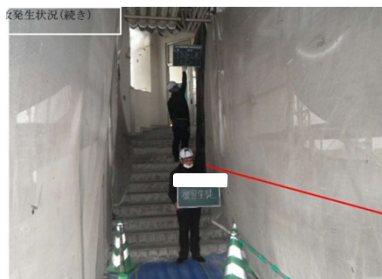
被災者位置

被災者はこの位置にいた。

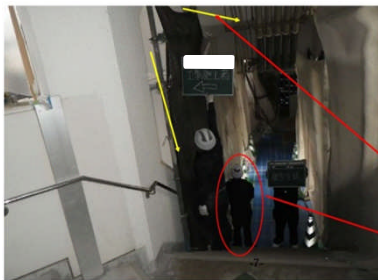
事故状況

隙間から塗料が漏れ被災者に付着

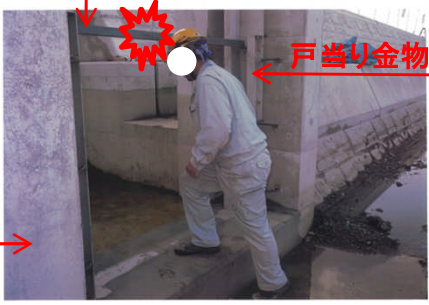
スライドゲート門柱 →

事故の分類	労働災害	発生日時	平成31年2月6日	14時20分	事故当事者	1次下請
事故の型分類	転倒	年齢・性別	56歳・男性		職種	作業員
被災程度(全治)	外傷性くも膜下出血、脳挫傷、頭部打撲(休業11日)					
事故概要	被災者は、上流側土砂吐ゲート門柱上部において、防護柵の取付作業中に、ナットを上流側土砂吐ゲート門柱下部にある堤外水路に落とした。ナットを回収するために、河床まで移動し、門柱開口部の河川側から水路側へ進入してナットを回収しようとした。 しかしながら、ナットの回収に意識が集中しており、門柱開口部を横断するように取り付けられた治具材(等辺山形鋼50×50×6 L=1.5m 設置高さ約1.3m)の存在を失念していたことから、同治具材に前頭部をぶつけ、その反動で背後へ転倒し、後頭部を打撲した。					
事故原因等	①被災者に、自分が怪我をするようなことはないだろうという安全意識の欠如があった。 ②被災者が頭部をぶつけた治具材は、高さ1.3mに設置されていたが、クッション材等の保護材の取付や頭上注意等の注意喚起を促す表示を設置するなどの安全対策が行われていなかった。そして、治具材は周辺構造物(コンクリート、戸当り金物)と同系色であり、視認し難い色彩となっていた。					
改善策等	①日々の危険予知活動で、各作業員に作業内容、作業方法を周知、徹底する。 ②作業前、一人KYにより指差呼称し、危険箇所と作業を認識させる。 ③当該工事で使用するすべての治具材に、目視が容易となるよう、黄色、黒色のトラ柄テープを貼り、加えてピンク色のビニールテープを吊下げた。 ④つまづき防止に、治具材の周辺をコーン、バーで囲い、作業員が不用意に立ち入れない措置を講じた。					
類似工事(他工事)へ活用できる対策等	①事故事例を情報提供し、安全意識の向上を図る。 ②仮設物であってもクッション材等を取付け、衝突した際の被害軽減を図る。 ③視認が容易となるよう注意喚起表示を行う。

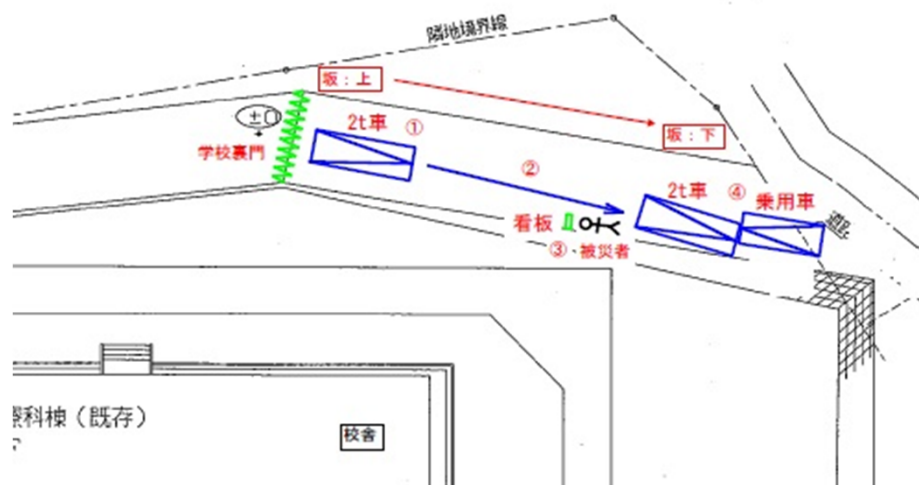
- ①門を閉めるために一時停車。
- ②運転手が乗り込む前に動き出す。
- ③動き出した2t車を運転手が追いかけたが、設置してあった看板に引っ掛かり転倒、その後2t車後輪に踏かれ負傷。
- ④坂下に停車中の乗用車に衝突し、2t車は停止。

- ・作業時間外でも敷地内を車両で通行する場合は、監視員を配置する。
- ・門の開閉作業については、2人以上で乗車する際は運転手は門の開閉作業を行わず、また1人で乗車する際は、他作業員に連絡を取り、門の開閉作業を行ってもらう。
- ・やむを得ず1人で門の開閉作業を行う(車両を離れる)際は、エンジンを停止しサイドブレーキを確実にかけるとともに、MT車はギアを1速またはバック、AT車はギアをパーキングに入れ、さらに車輪止めをする。
- ・上記の内容を新規入場者教育等で周知する。
