# 令和5年度 雲仙岳火山防災協議会

## 令和5年度 溶岩ドーム観測結果について

令和6年3月18日

長崎河川国道事務所雲仙砂防管理センター

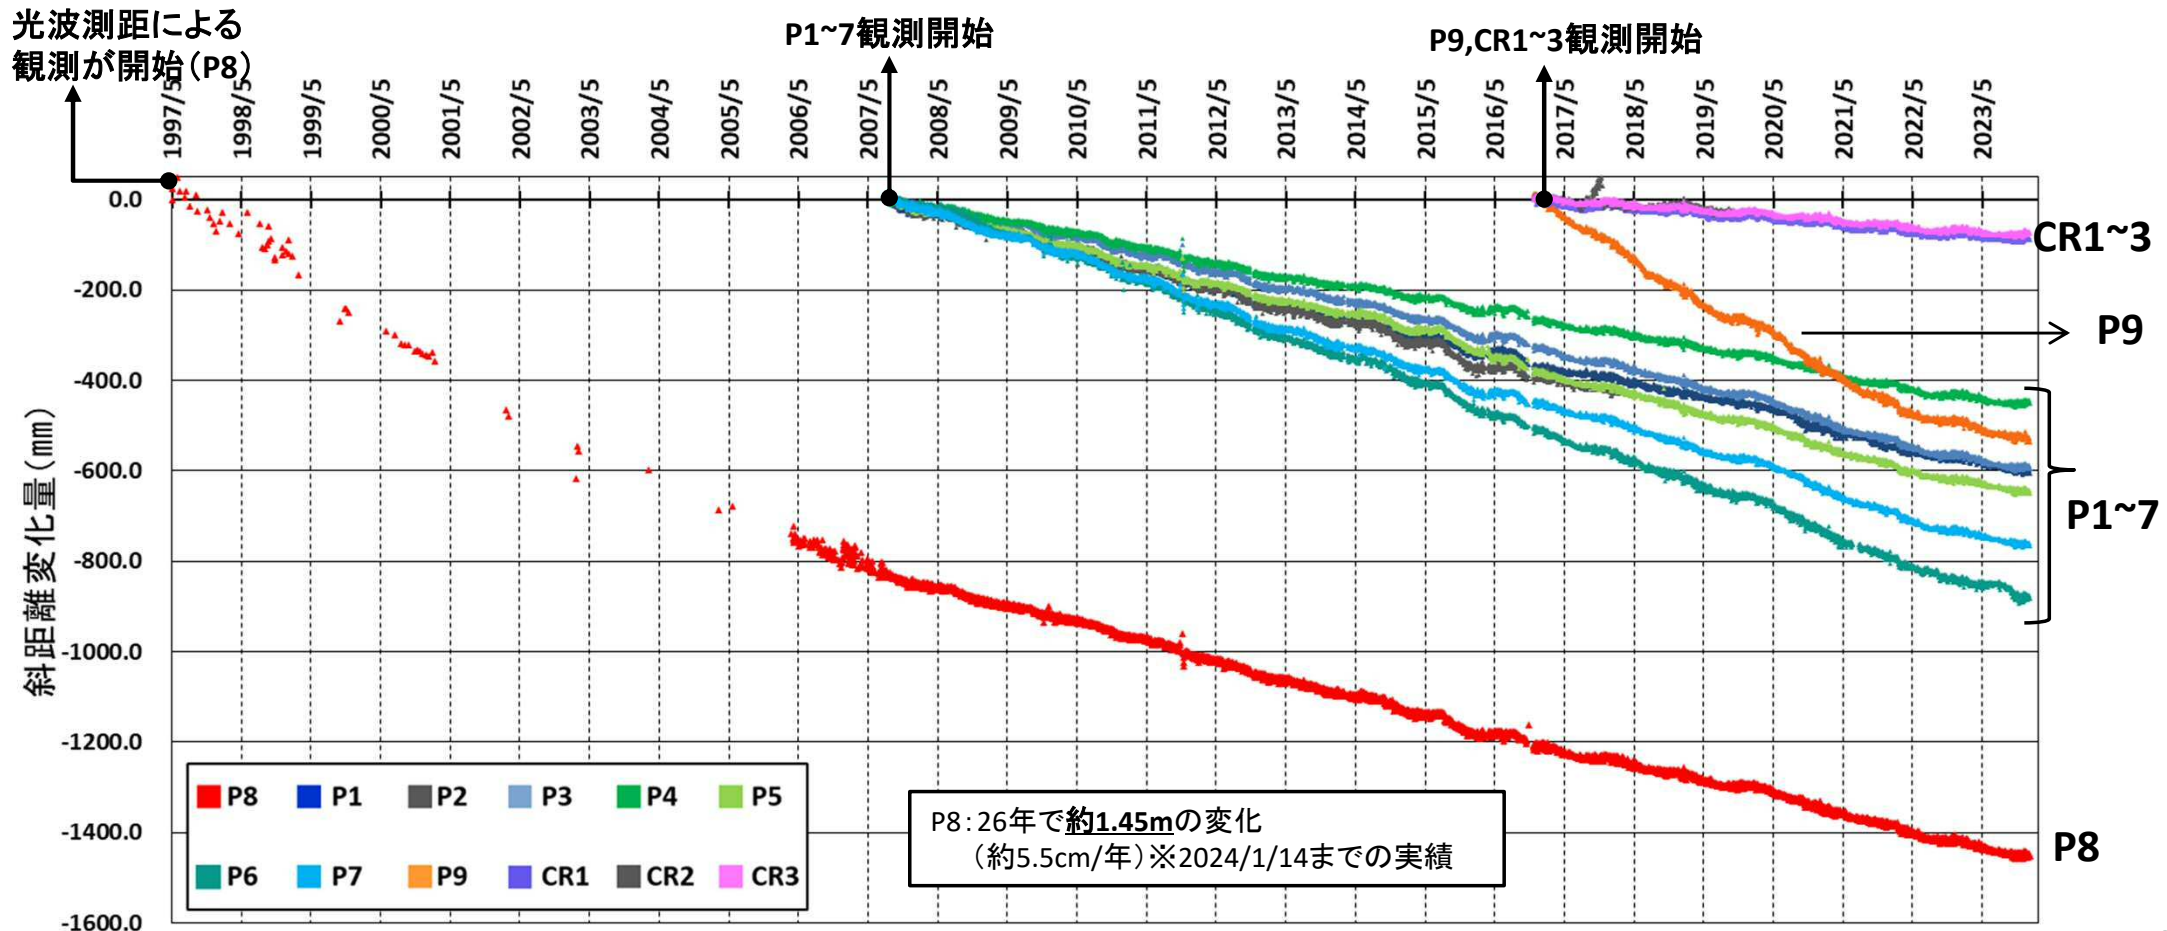
■ 図: 長期的な斜距離変化

- 全体の傾向としては昨年度までと同様に大きな変化は認められない。
- P8は26年で約1.45m(約5.5cm/年)の変化を示し、年単位での変化量の大きな変化は認められない。

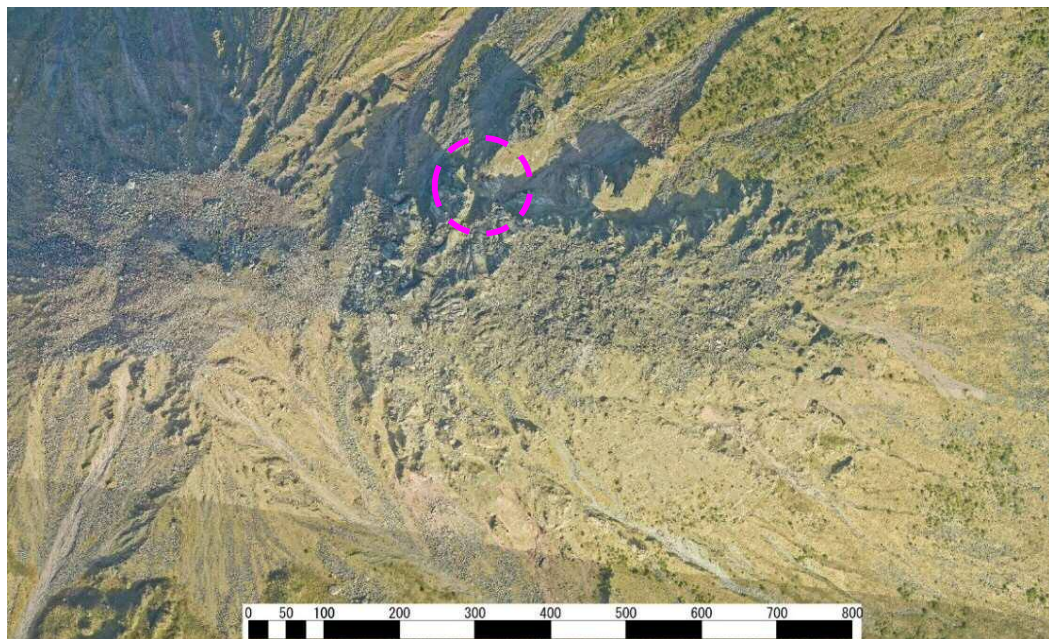
図1 溶岩ドームとその縁辺部の小崩落位置図

- 本年度11月までに溶岩ドームにおいて1箇所の小崩落が確認された。
- 溶岩ドーム縁辺部の急崖地形で崩落が発生したが、溶岩ドームに影響がある規模ではない。

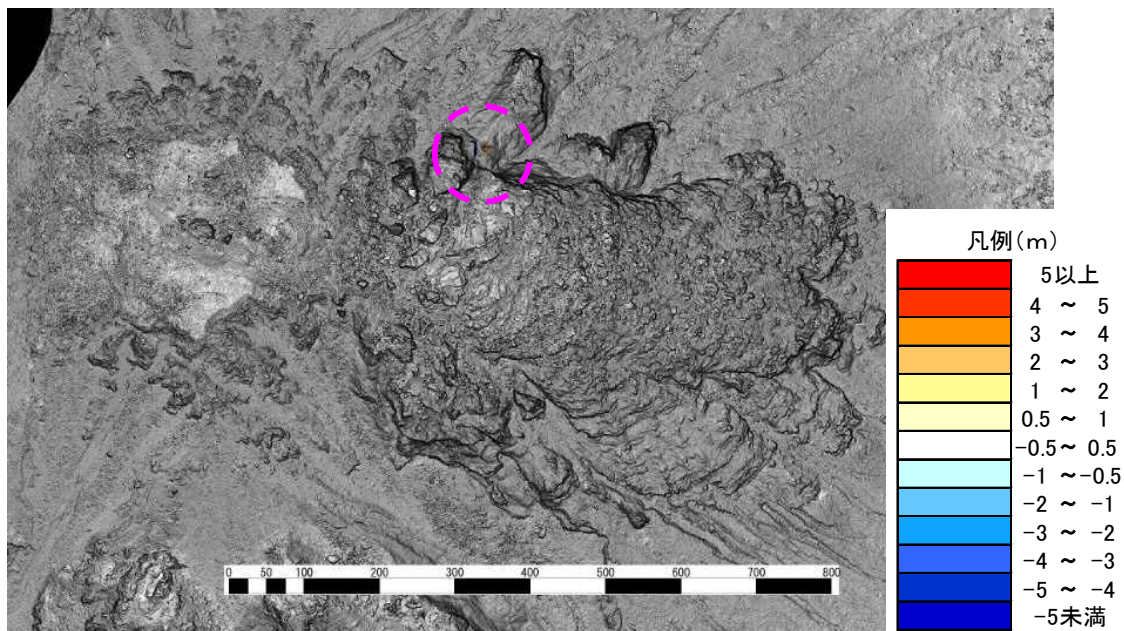
図2 溶岩ドームとその縁辺部の差分解析図 (R4年11月-R5年11月)

小崩落①	
幅	約21m
高さ	約12m
崩壊面積	約76m <sup>2</sup>
崩壊土量	約455m <sup>3</sup>
堆積土量	約270m <sup>3</sup>
