工事名 有川郡 国道沿線道路補修工事
工 種 着工前 測 点
着工前
NO.8~NO.10

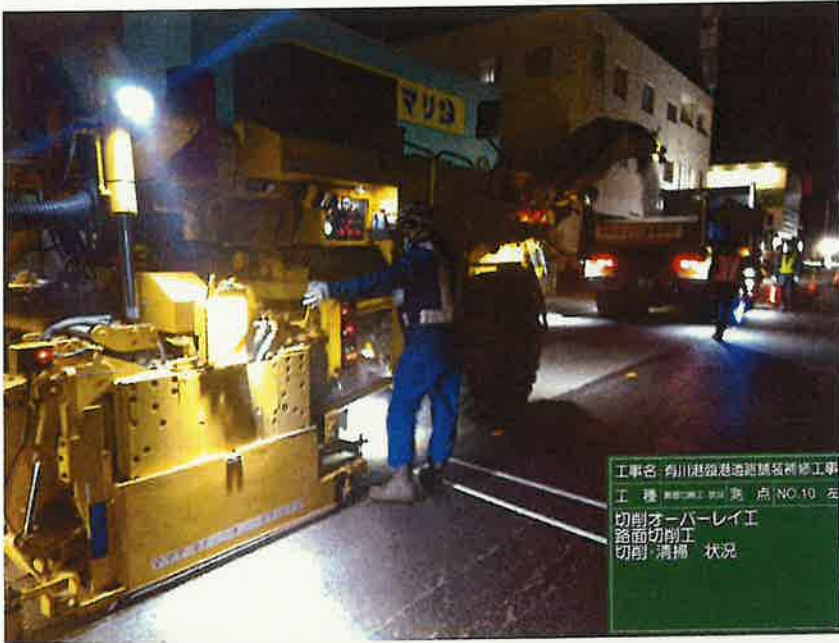
工種：路面切削工：状況
測点：NO.10 左

切削オーバーレイ工
路面切削工
切削・清掃 状況

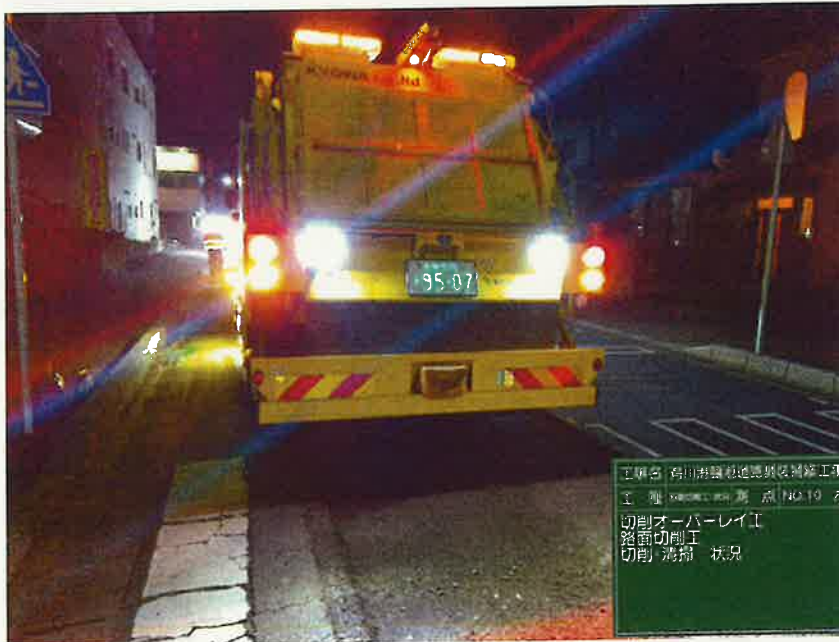
工種：路面切削工：状況
測点：NO.10 左

切削オーバーレイ工
路面切削工
切削・清掃 状況

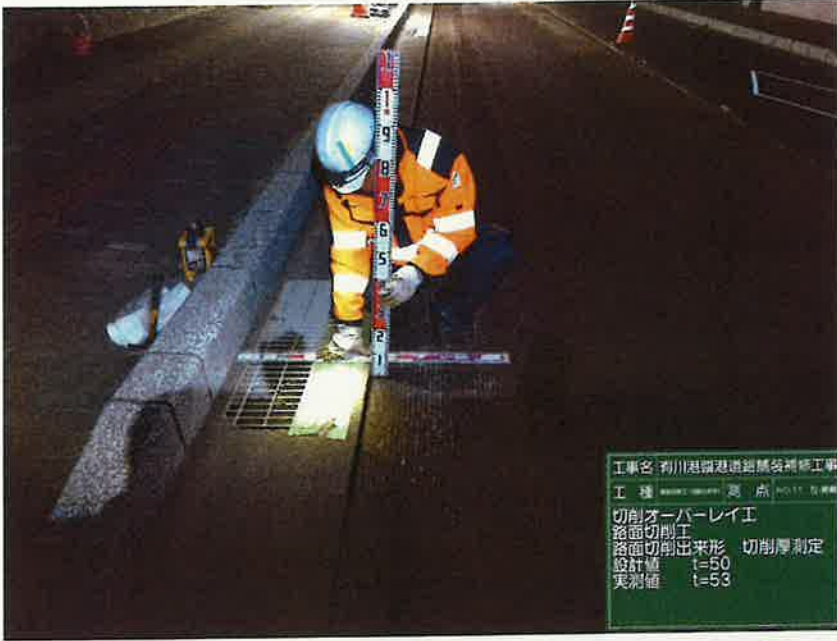
工種：路面切削工：切削
 出来形 t
 測点：NO.11 左-路肩

切削オーバーレイ工
 路面切削工
 路面切削出来形 切削厚測定
 設計値 t=50
 実測値 t=53

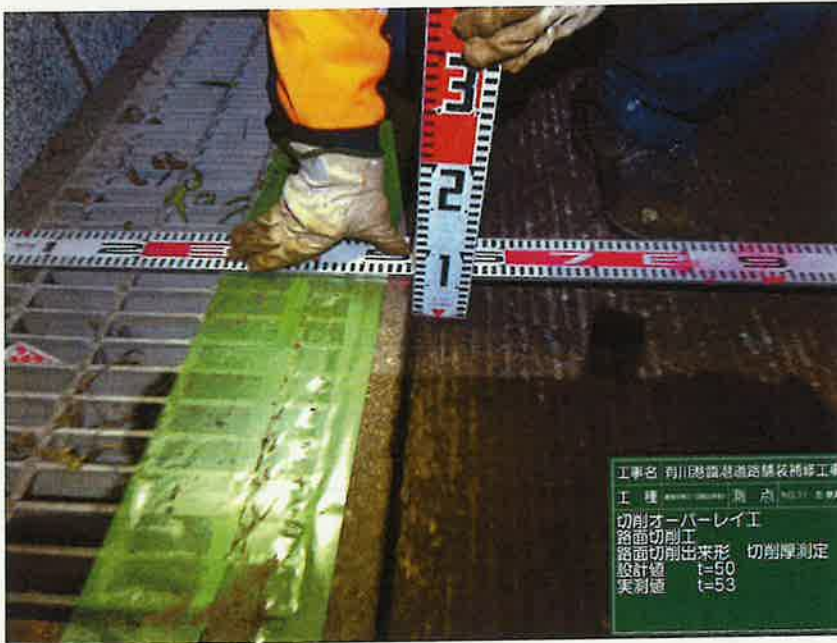
工種：路面切削工：切削
 出来形 t
 測点：NO.11 左-路肩

切削オーバーレイ工
 路面切削工
 路面切削出来形 切削厚測定
 設計値 t=50
 実測値 t=53

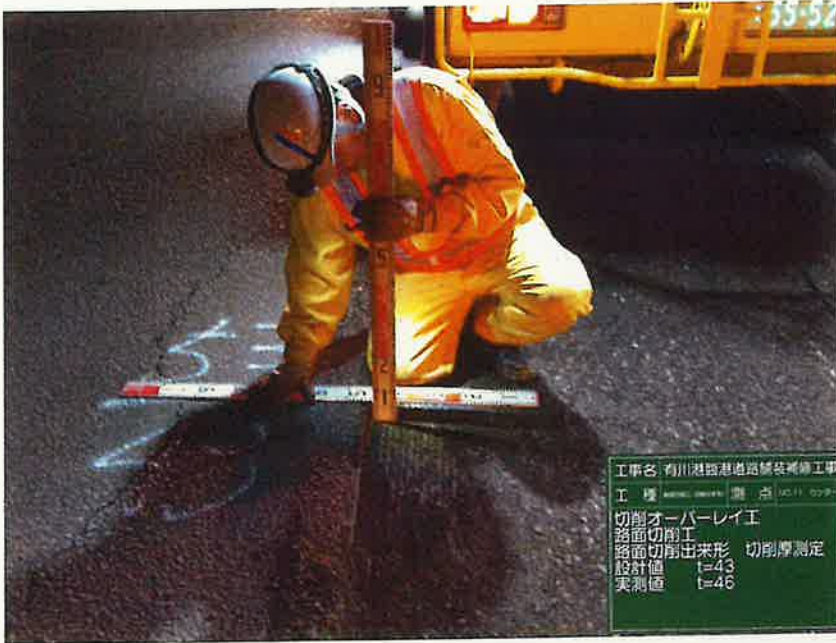
工種：路面切削工：切削
出来形 t
測点：NO.11 センター

切削オーバーレイ工
路面切削工
路面切削出来形 切削厚測定
設計値 t=43
実測値 t=46

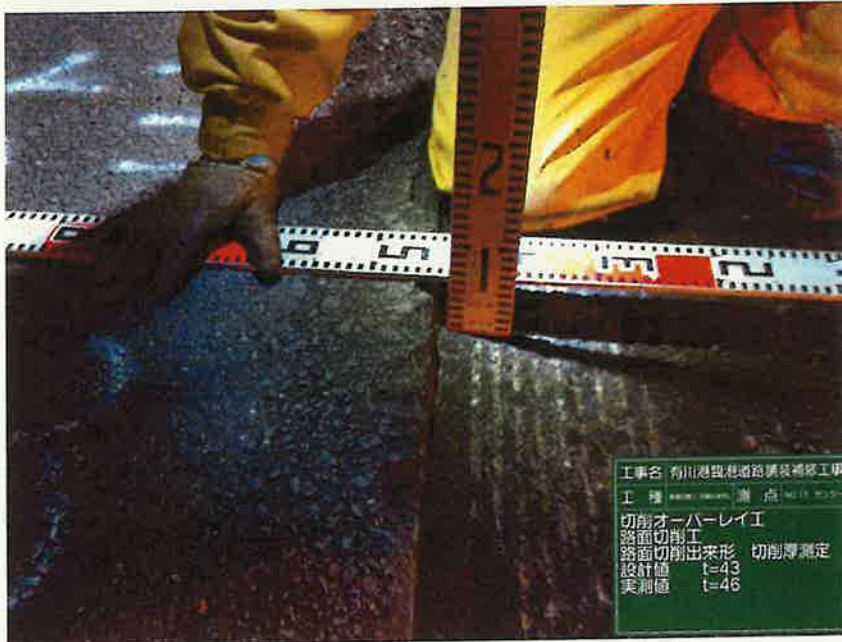
工種：路面切削工：切削
出来形 t
測点：NO.11 センター

切削オーバーレイ工
路面切削工
路面切削出来形 切削厚測定
設計値 t=43
実測値 t=46

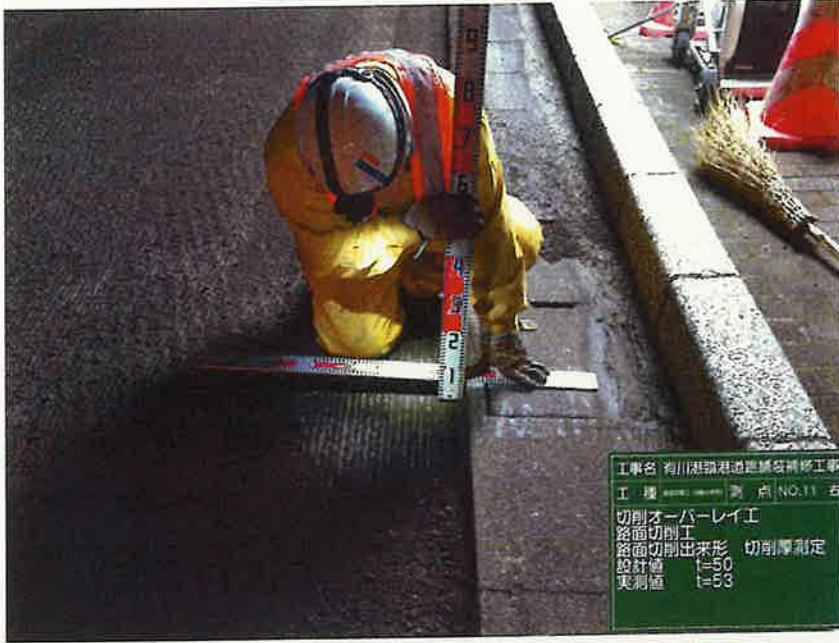
工種：路面切削工：切削
出来形 t
測点：NO.11 右

切削オーバーレイ工
路面切削工
路面切削出来形 切削厚測定
設計値 t=50
実測値 t=53

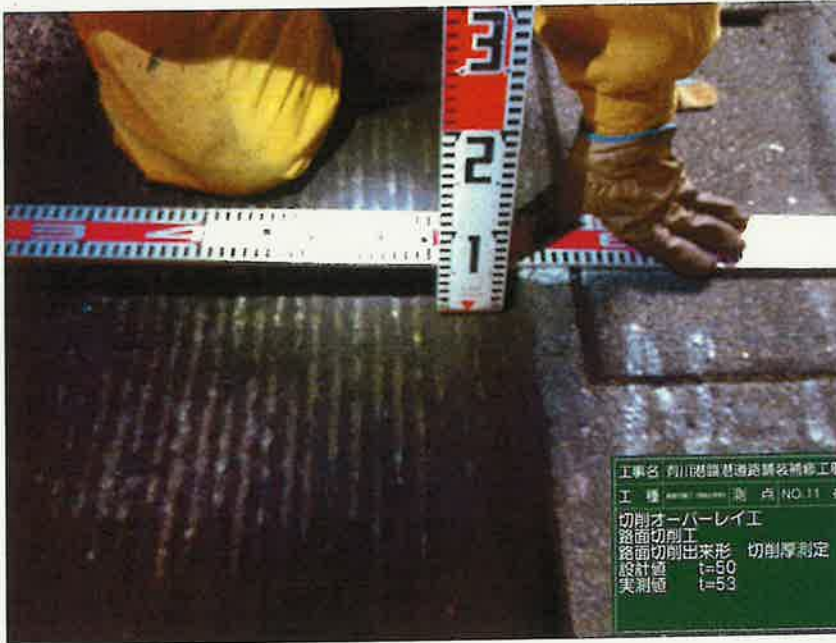
工種：路面切削工：切削
出来形 t
測点：NO.11 右

切削オーバーレイ工
路面切削工
路面切削出来形 切削厚測定
設計値 t=50
実測値 t=53

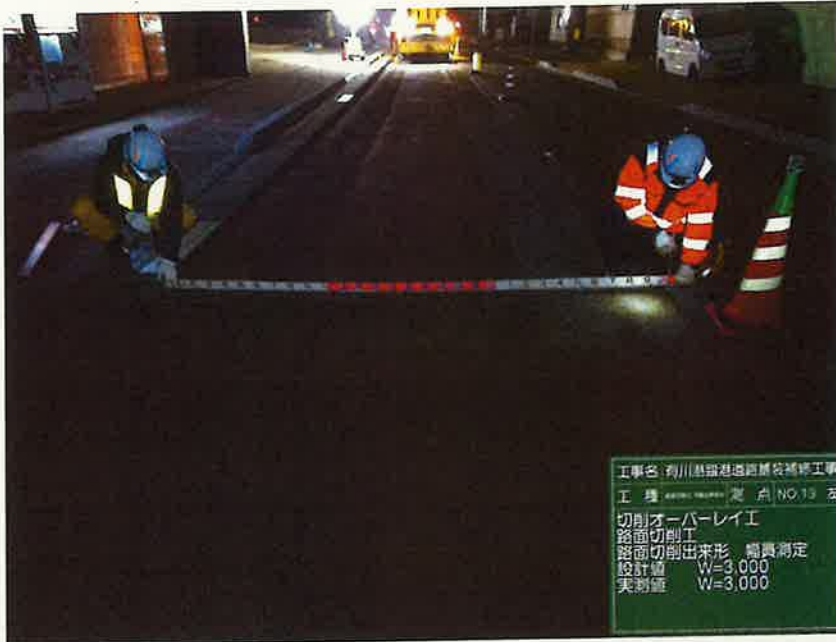
工種：路面切削工：切削
出来形W
測点：NO.13 左

切削オーバーレイ工
路面切削工
路面切削出来形 幅員測定
設計値 W=3,000
実測値 W=3,000

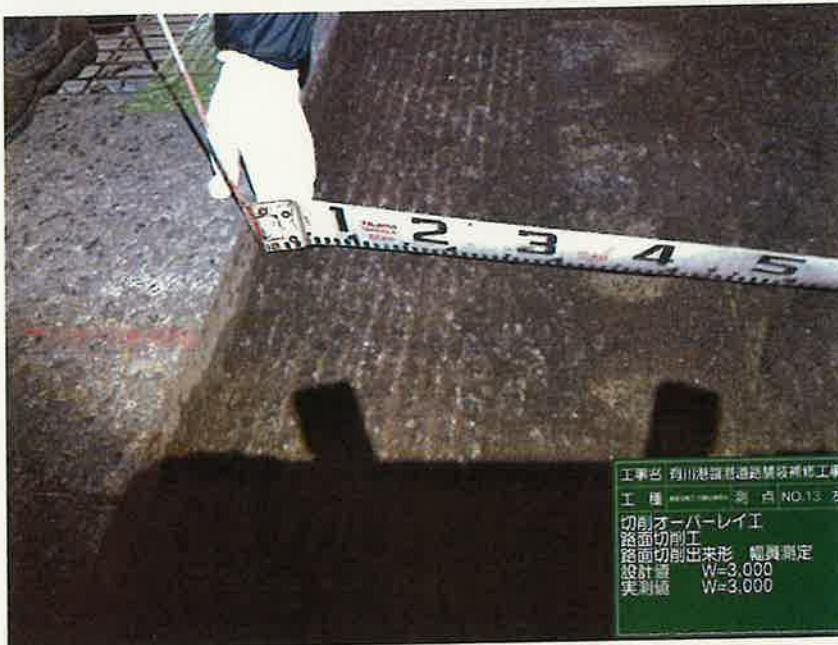
工種：路面切削工：切削
出来形W
測点：NO.13 左

切削オーバーレイ工
路面切削工
路面切削出来形 幅員測定
設計値 W=3,000
実測値 W=3,000

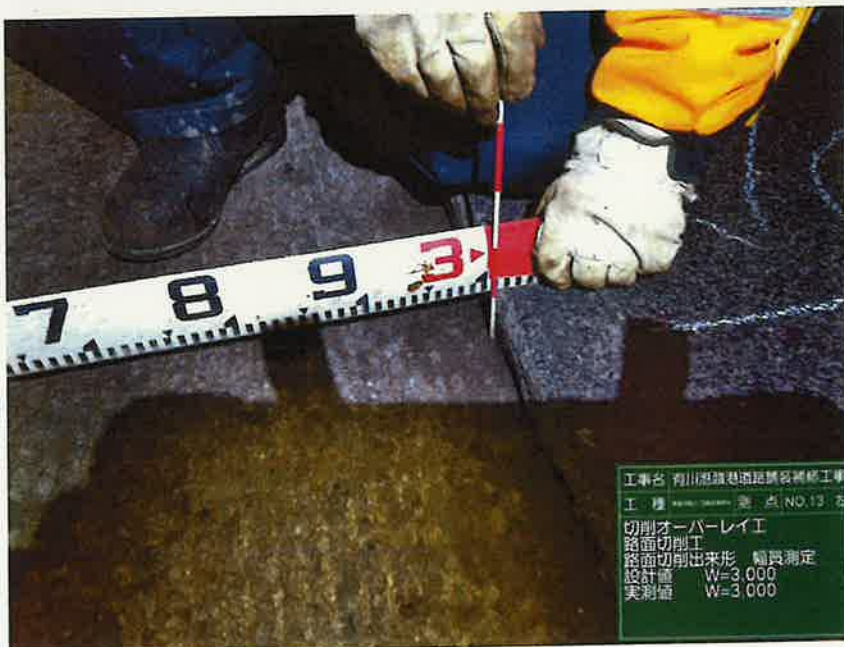
工種：路面切削工：切削
出来形W
測点：NO.13 左

切削オーバーレイ工
路面切削工
路面切削出来形 幅員測定
設計値 W=3,000
実測値 W=3,000

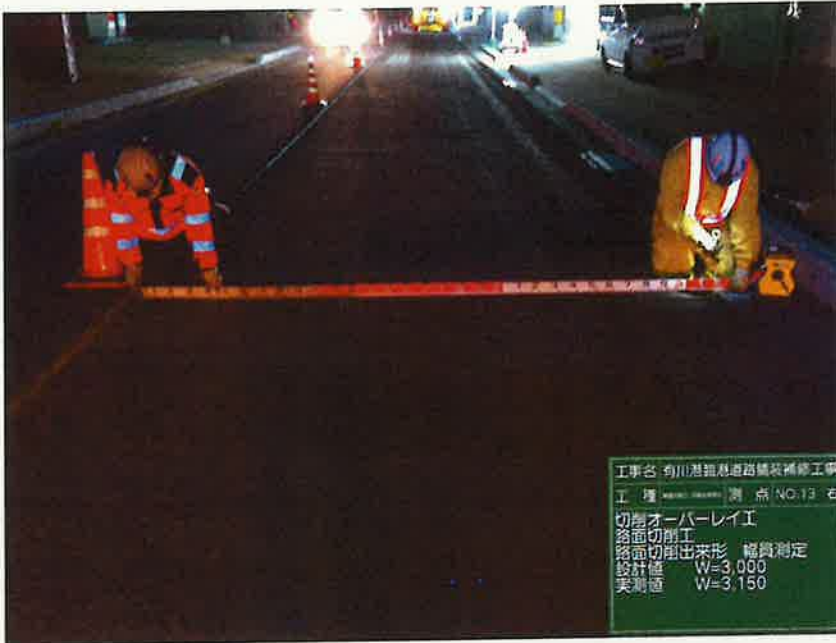
工種：路面切削工：切削
出来形W
測点：NO.13 右

切削オーバーレイ工
路面切削工
路面切削出来形 幅員測定
設計値 W=3,000
実測値 W=3,150

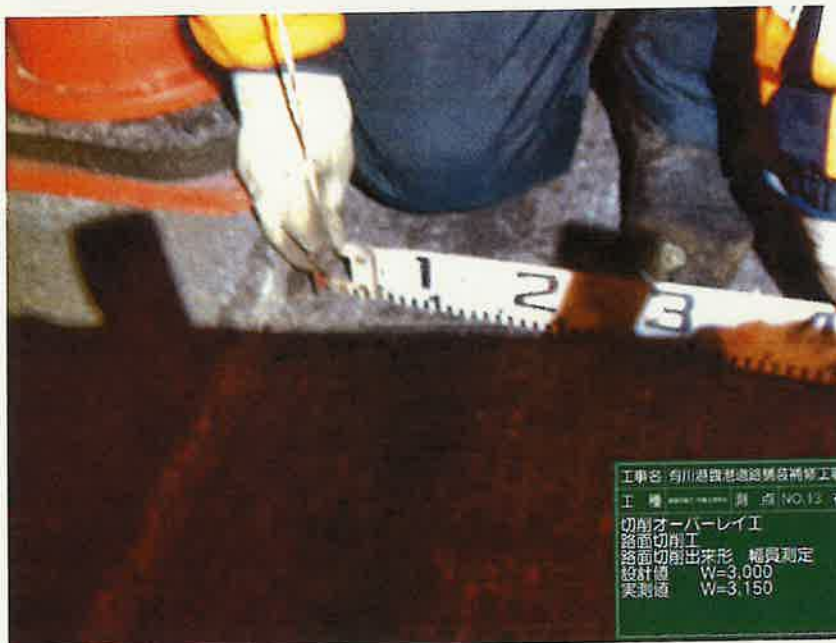
工種：路面切削工：切削
出来形W
測点：NO.13 右

切削オーバーレイ工
路面切削工
路面切削出来形 幅員測定
設計値 W=3,000
実測値 W=3,150

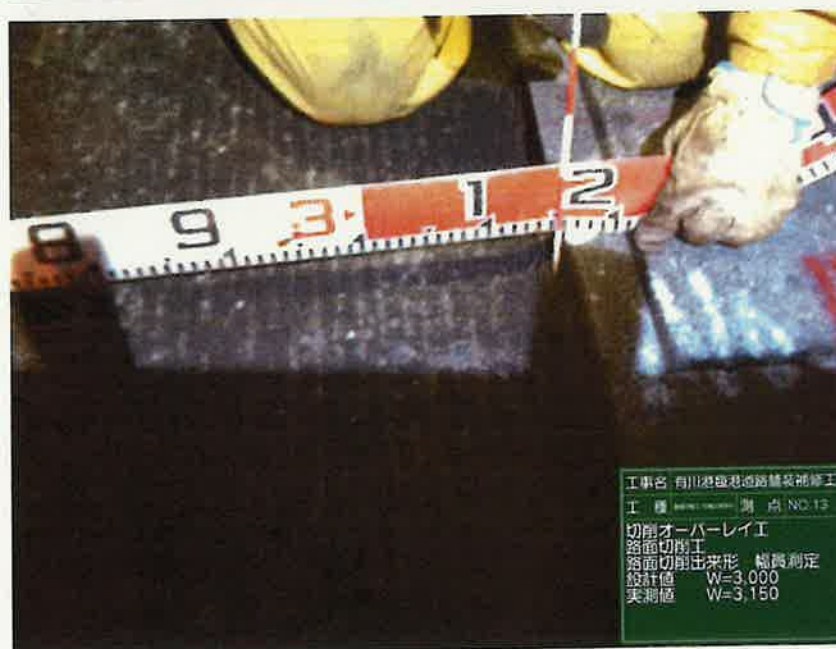
工種：路面切削工：切削
出来形W
測点：NO.13 右

切削オーバーレイ工
路面切削工
路面切削出来形 幅員測定
設計値 W=3,000
実測値 W=3,150

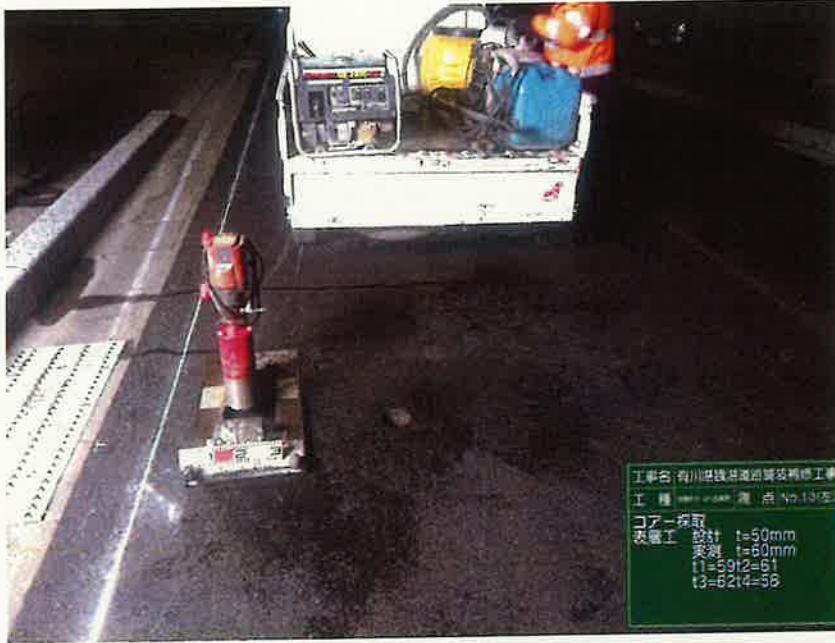
工種：切削オーバーレイ:出来形
測点：No.10 (左)

コア-採取
表層工 設計 t=50mm
実測 t=60mm
t1=59t2=61
t3=62t4=58

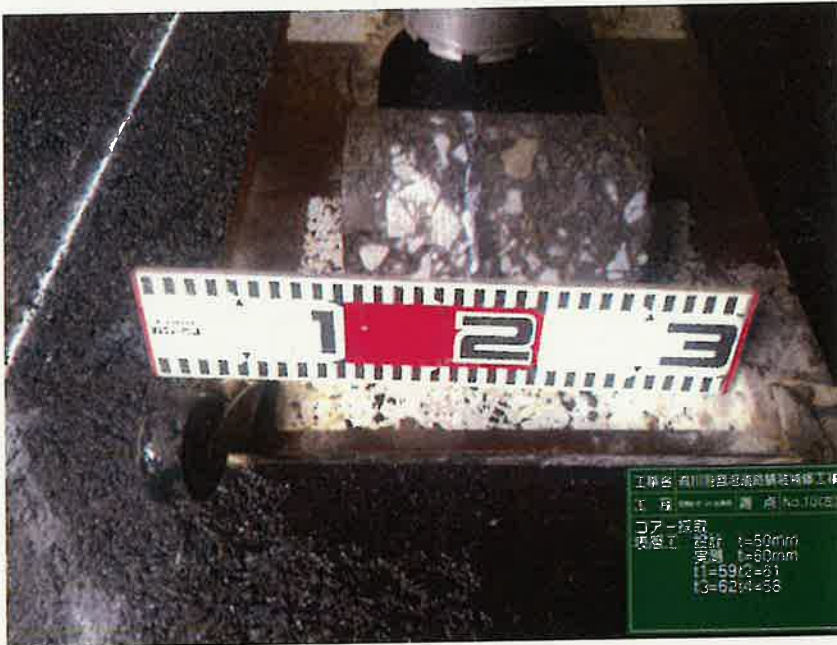
工種：切削オーバーレイ:出来形
測点：No.10 (左)

コア-採取
表層工 設計 t=50mm
実測 t=60mm
t1=59t2=61
t3=62t4=58

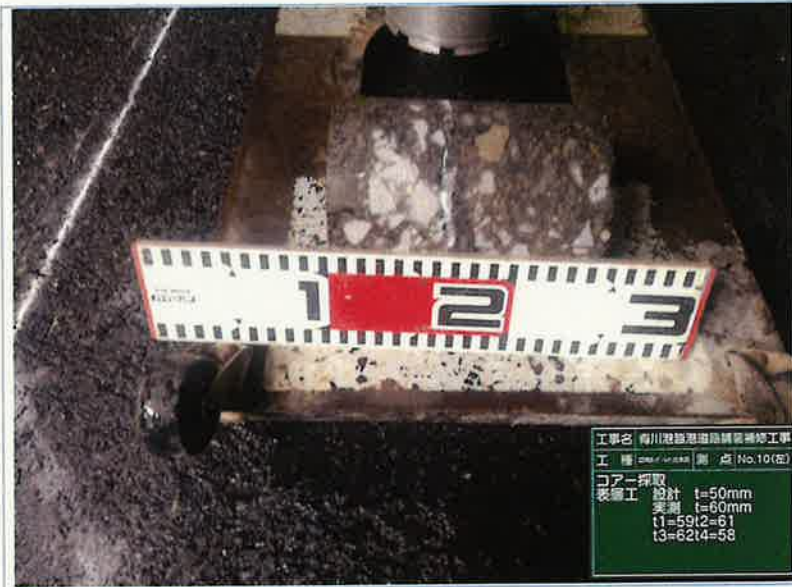
工種：切削オーバーレイ出来形
 測点：No. 10（左）
 コア採取
 表層工 設計 t=50mm
 実測 t=60mm
 t1=59mm t2=61mm
 t3=62mm t4=58mm

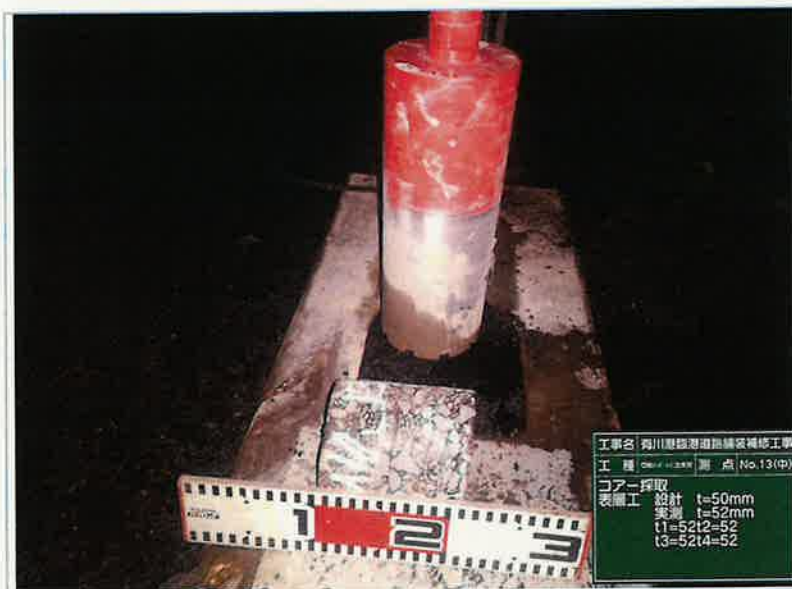
工種：切削オーバーレイ出来形
 測点：No. 13（中）
 コア採取
 表層工 設計 t=50mm
 実測 t=52mm
 t1=52mm t2=52mm
 t3=52mm t4=52mm

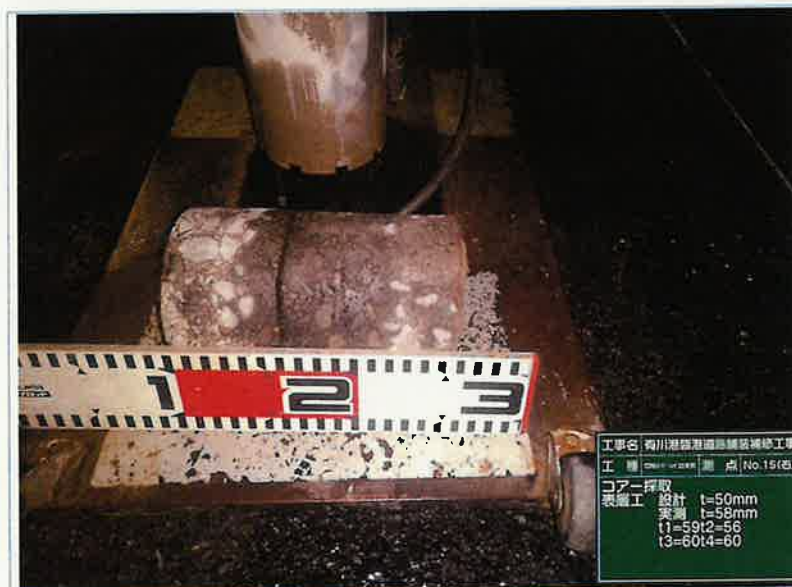
工種：切削オーバーレイ出来形
 測点：No. 15（右）
 コア採取
 表層工 設計 t=50mm
 実測 t=58mm
 t1=59mm t2=56mm
 t3=60mm t4=60mm
