# 令和6年度 雲仙岳火山防災協議会

## 令和6年度の溶岩ドーム観測結果について

令和7年3月28日

長崎河川国道事務所雲仙砂防管理センター

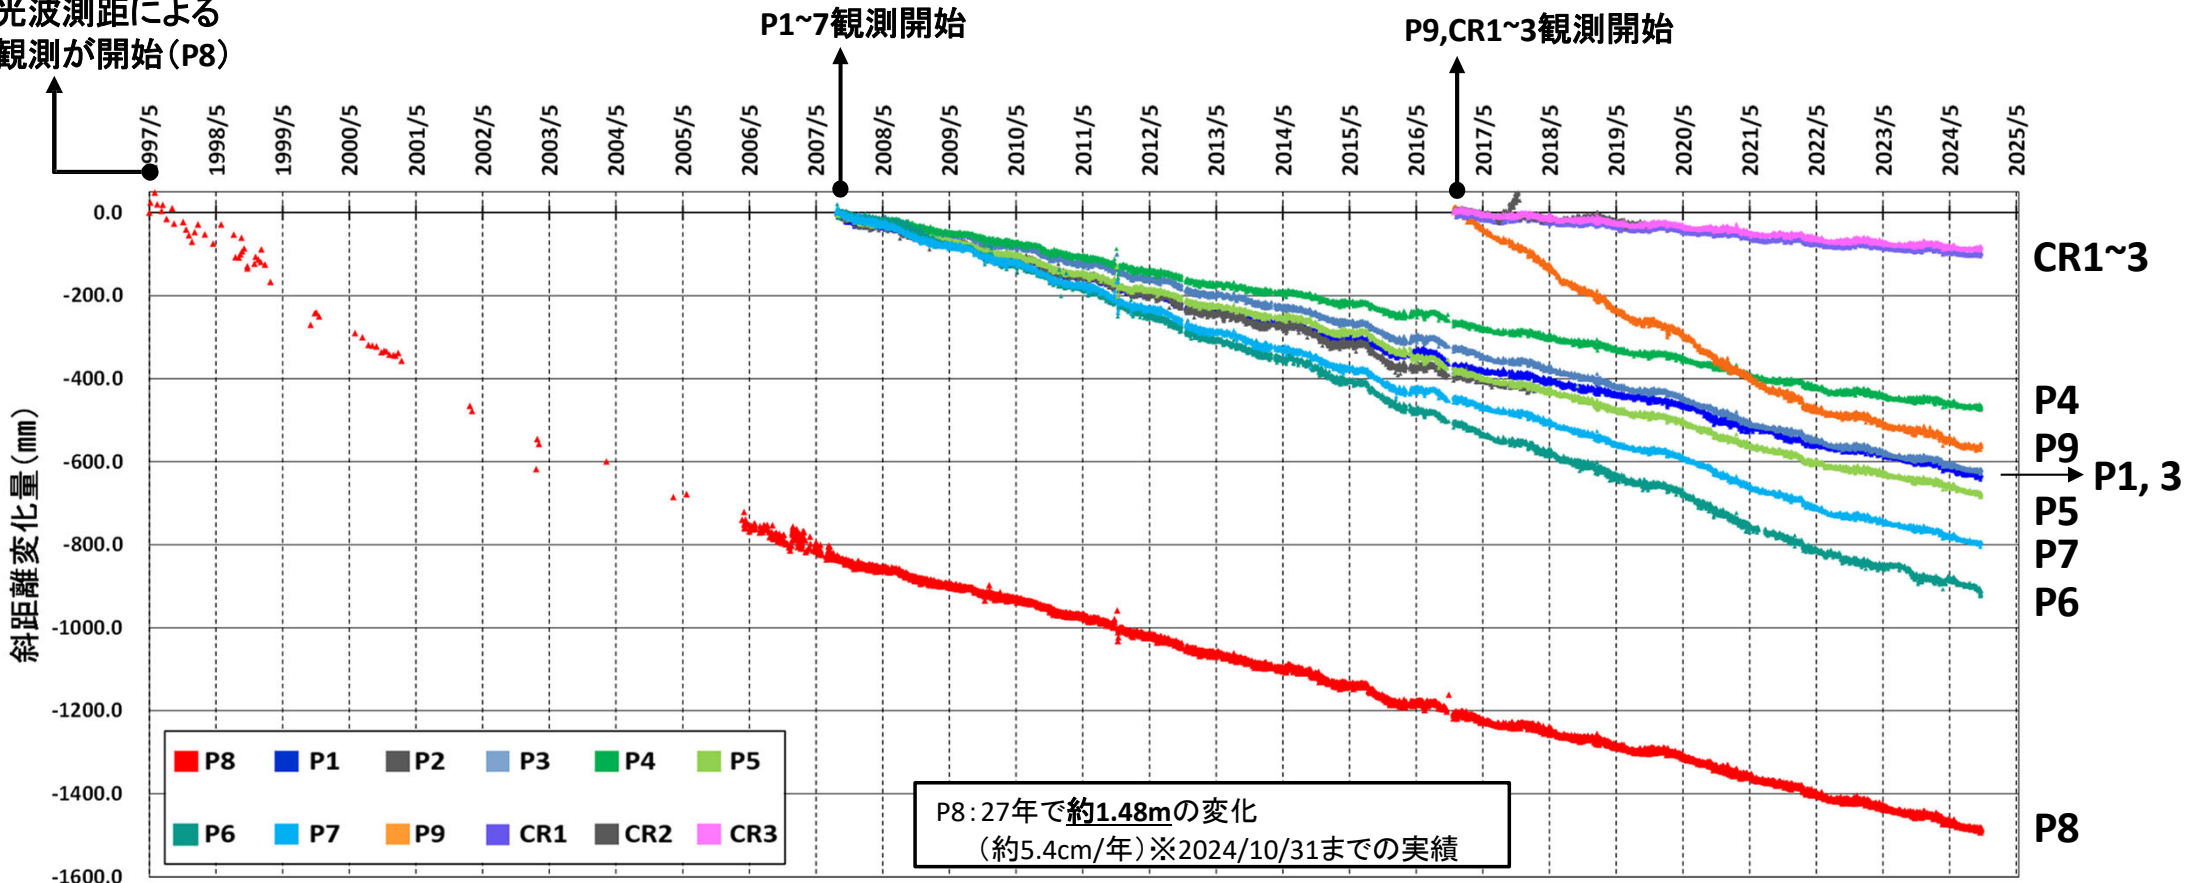
■図: 長期的な斜距離変化

- 光波測距での観測は噴火活動終息後の1997年3月から実施されている。  
ただし、観測機器の老朽化による縮小、基準点の移設(2006)、老朽化に伴う更新(2016)により、機器ごとによる観測期間が複雑化している。
- P8は27年で約1.48m(約5.4cm/年)の変化を示し、年単位での変化量に大きな変化は認められない。2006～2007年頃に変曲し、それ以降はほぼ一定である。
- また、P8以外にも概ね一定の移動速度である。
- P9は他の観測点と比べ、2017～2022の移動速度が大きい、2022年頃に変曲し、それ以降はP1～7と同程度になっている。

光波測距による  
観測が開始(P8)

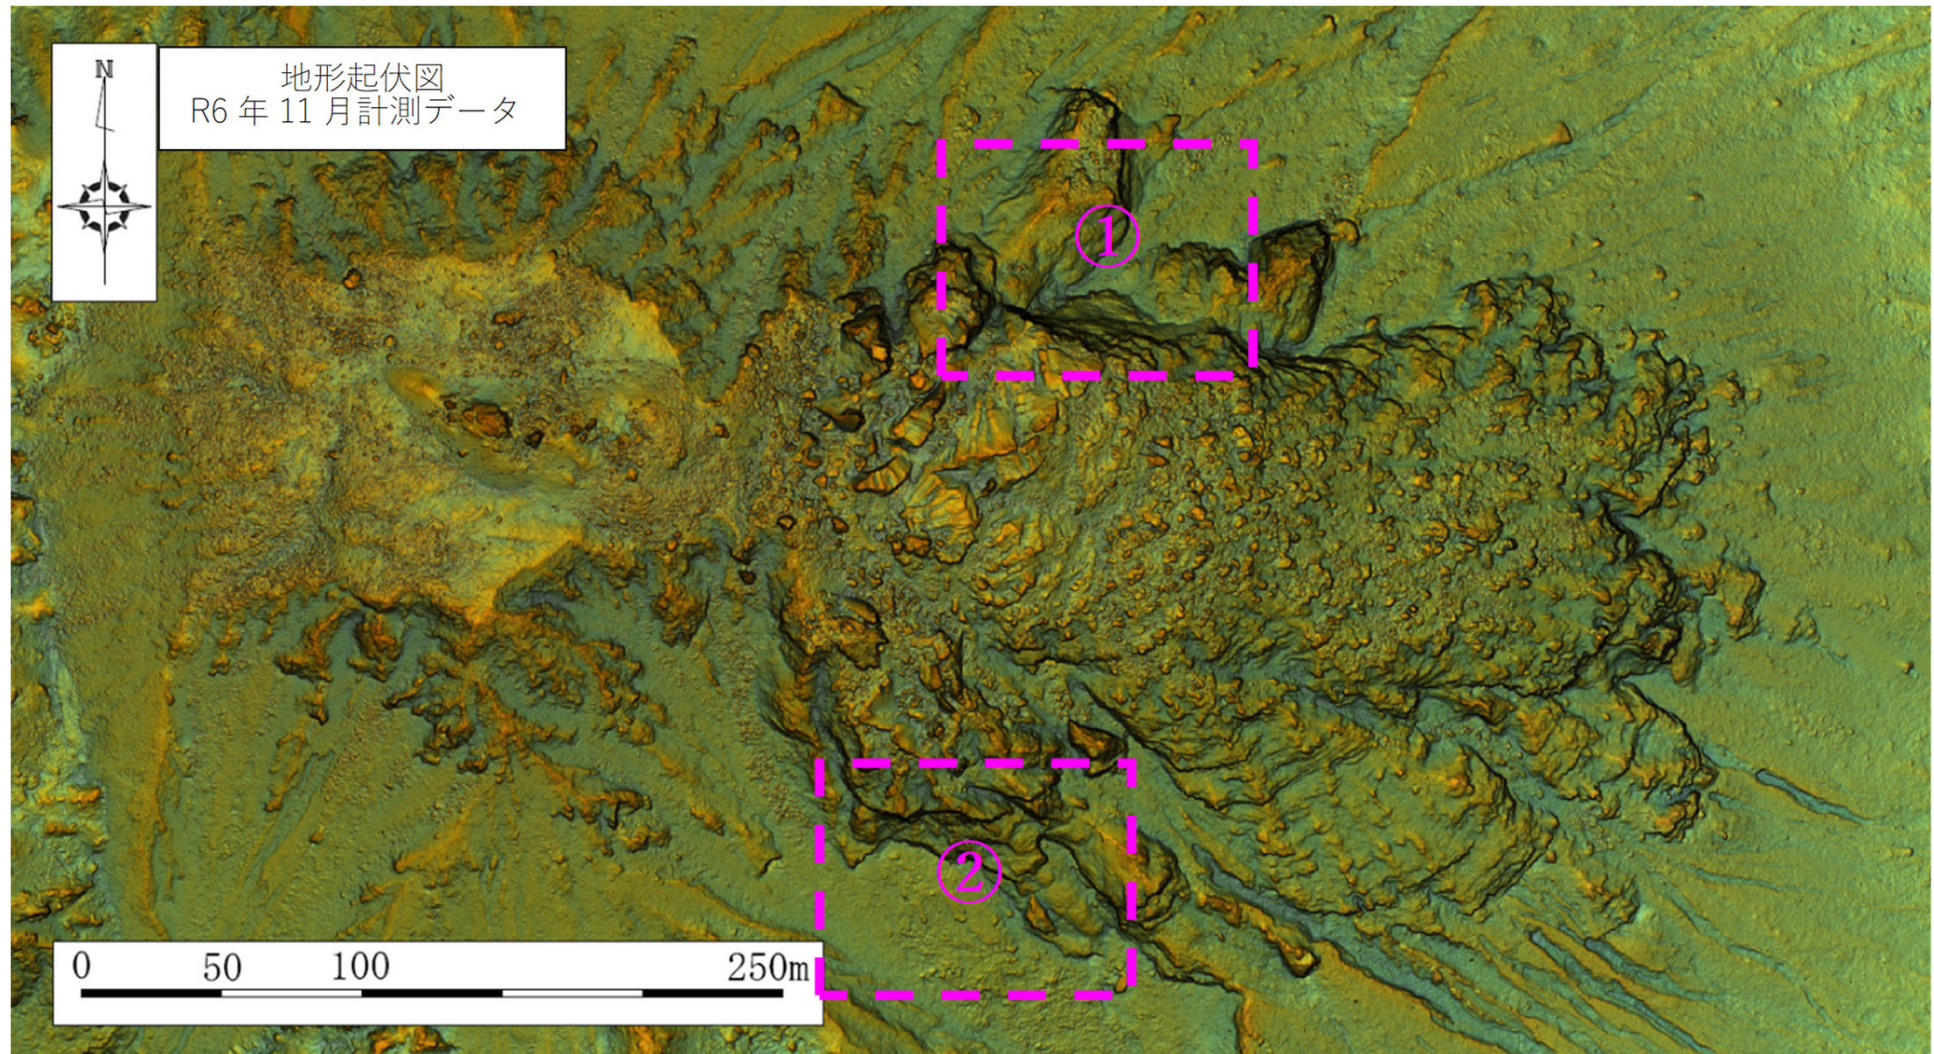
溶岩ドームとその縁辺部の小崩落位置図(地形起伏図)

- 溶岩ドームの変動を把握することを目的に、2時期(R5年11月とR6年11月)の航空レーザ計測データを使用し、溶岩ドーム周辺の差分解析を実施した。
  - 溶岩ドームの**北側縁辺(えんぺん)部(①)**で**小崩落※1を2箇所**、**南側縁辺部(②)**で**2箇所**を確認した。
- ※1小崩落の考え方: 溶岩ドームを大きな岩の塊とみなし、その一部分で発生した小規模な崩壊を「小崩落」とした。

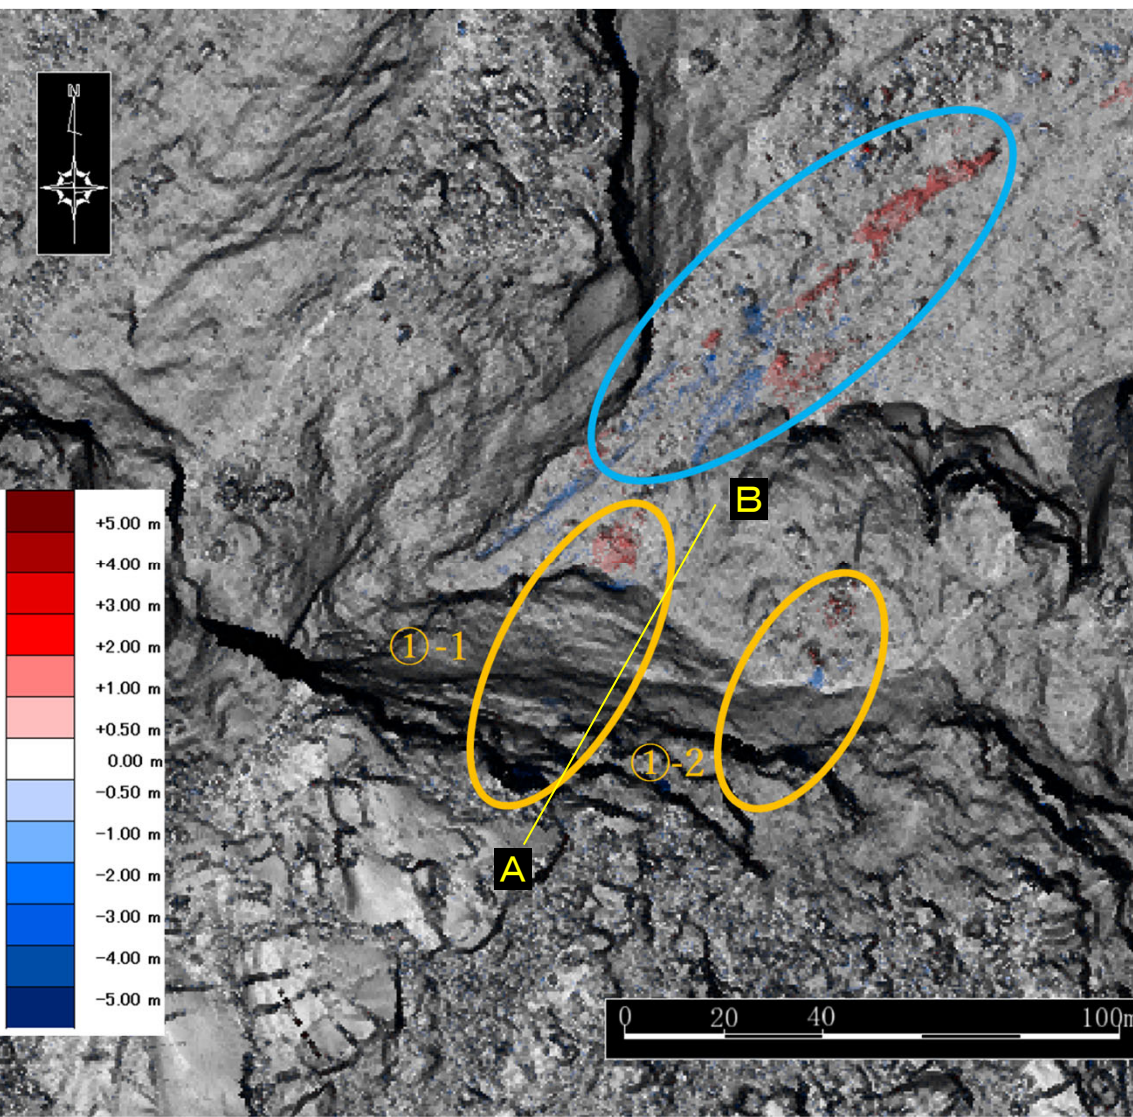
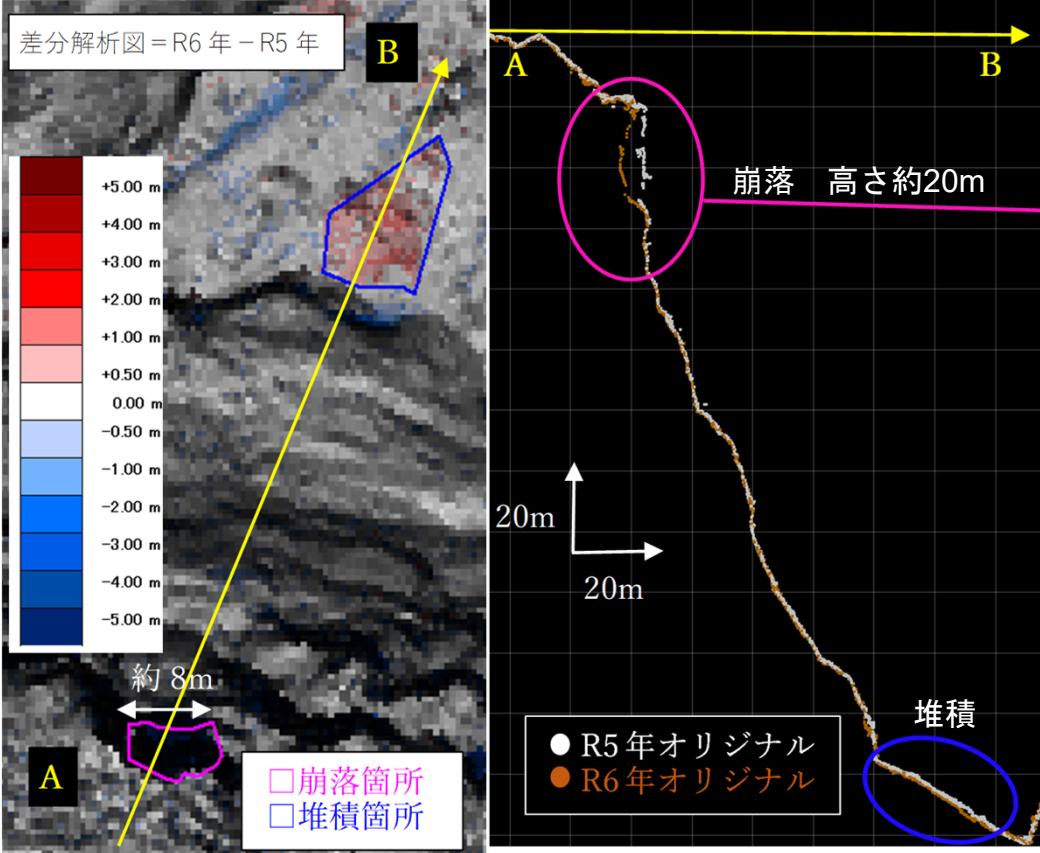
①における差分解析図(R6年－R5年)

- 位置①において、差分解析を実施し、2箇所の小崩落を確認した。
- それぞれ①-1、①-2として示す。
- 北側にみられる侵食、堆積（水色の円範囲）については、風雨による土砂移動及び、小崩落の流下物によるものと考えられる。

| 小崩落①-1 | | | | |
| 幅 | 高さ | 崩壊面積 | 崩壊土量 | 堆積土量 |
| 8m | 20m | 33m2 | 453m3 | 61m3 |

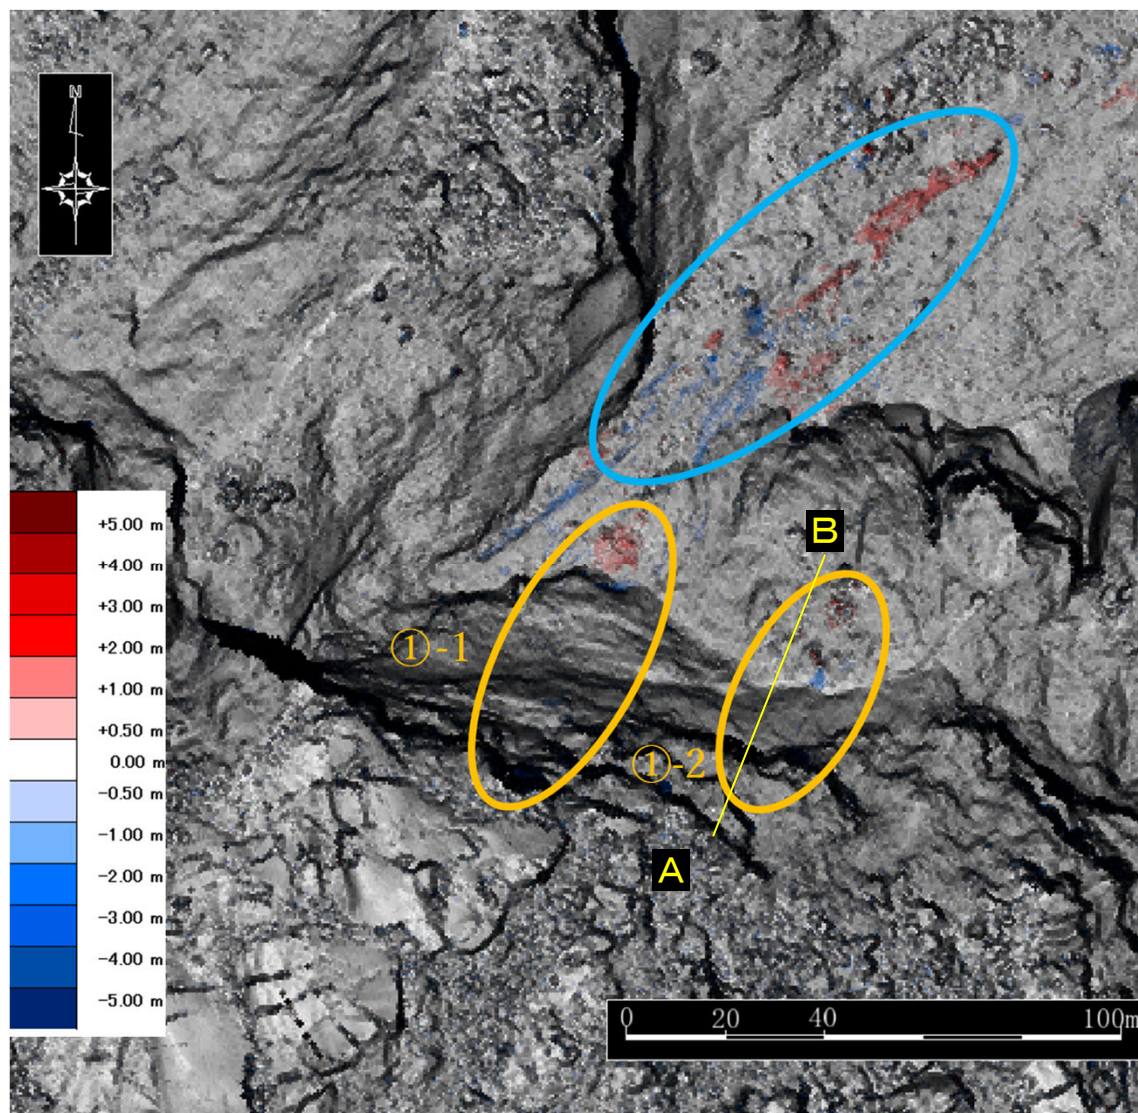
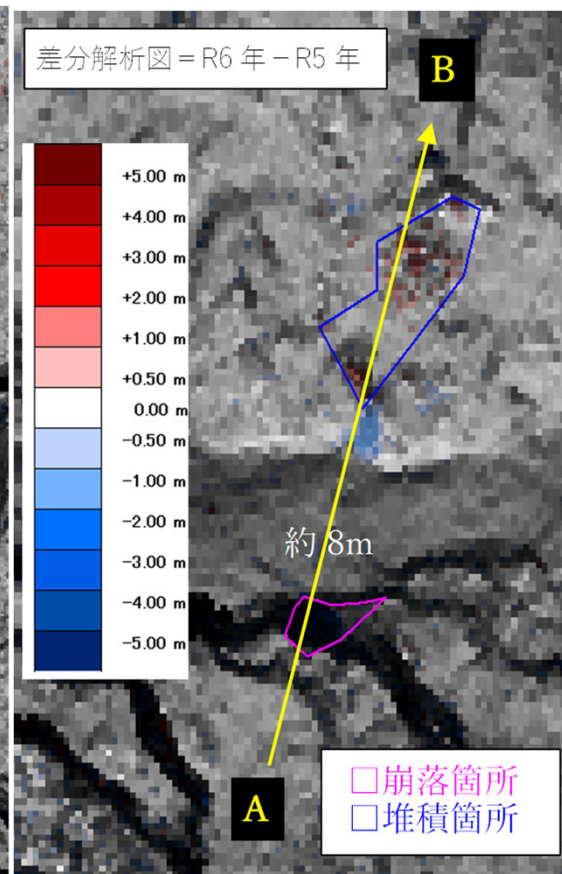
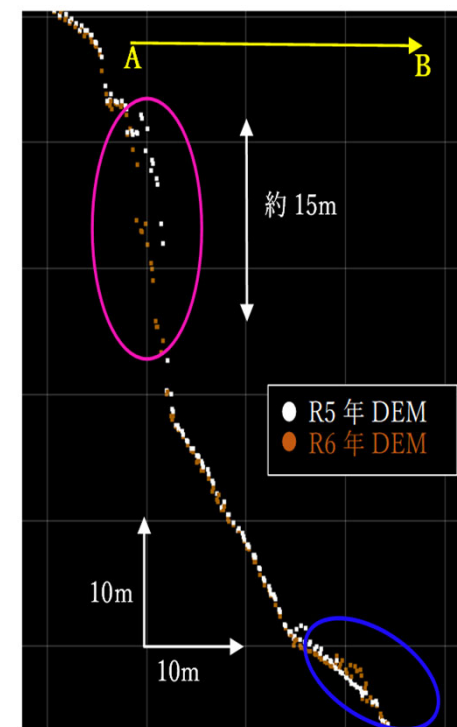
①における差分解析図(R6年－R5年)

- 位置①において、差分解析を実施し、2箇所の小崩落を確認した。
- それぞれ①-1、①-2として示す。
- 北側にみられる侵食、堆積（水色の円範囲）については、風雨による土砂移動及び、小崩落の流下物によるものと考えられる。

| 小崩落①-2 | | | | |
| 幅 | 高さ | 崩壊面積 | 崩壊土量 | 堆積土量 |
| 8m | 15m | 21m <sup>2</sup> | 88m <sup>3</sup> | 47m <sup>3</sup> |

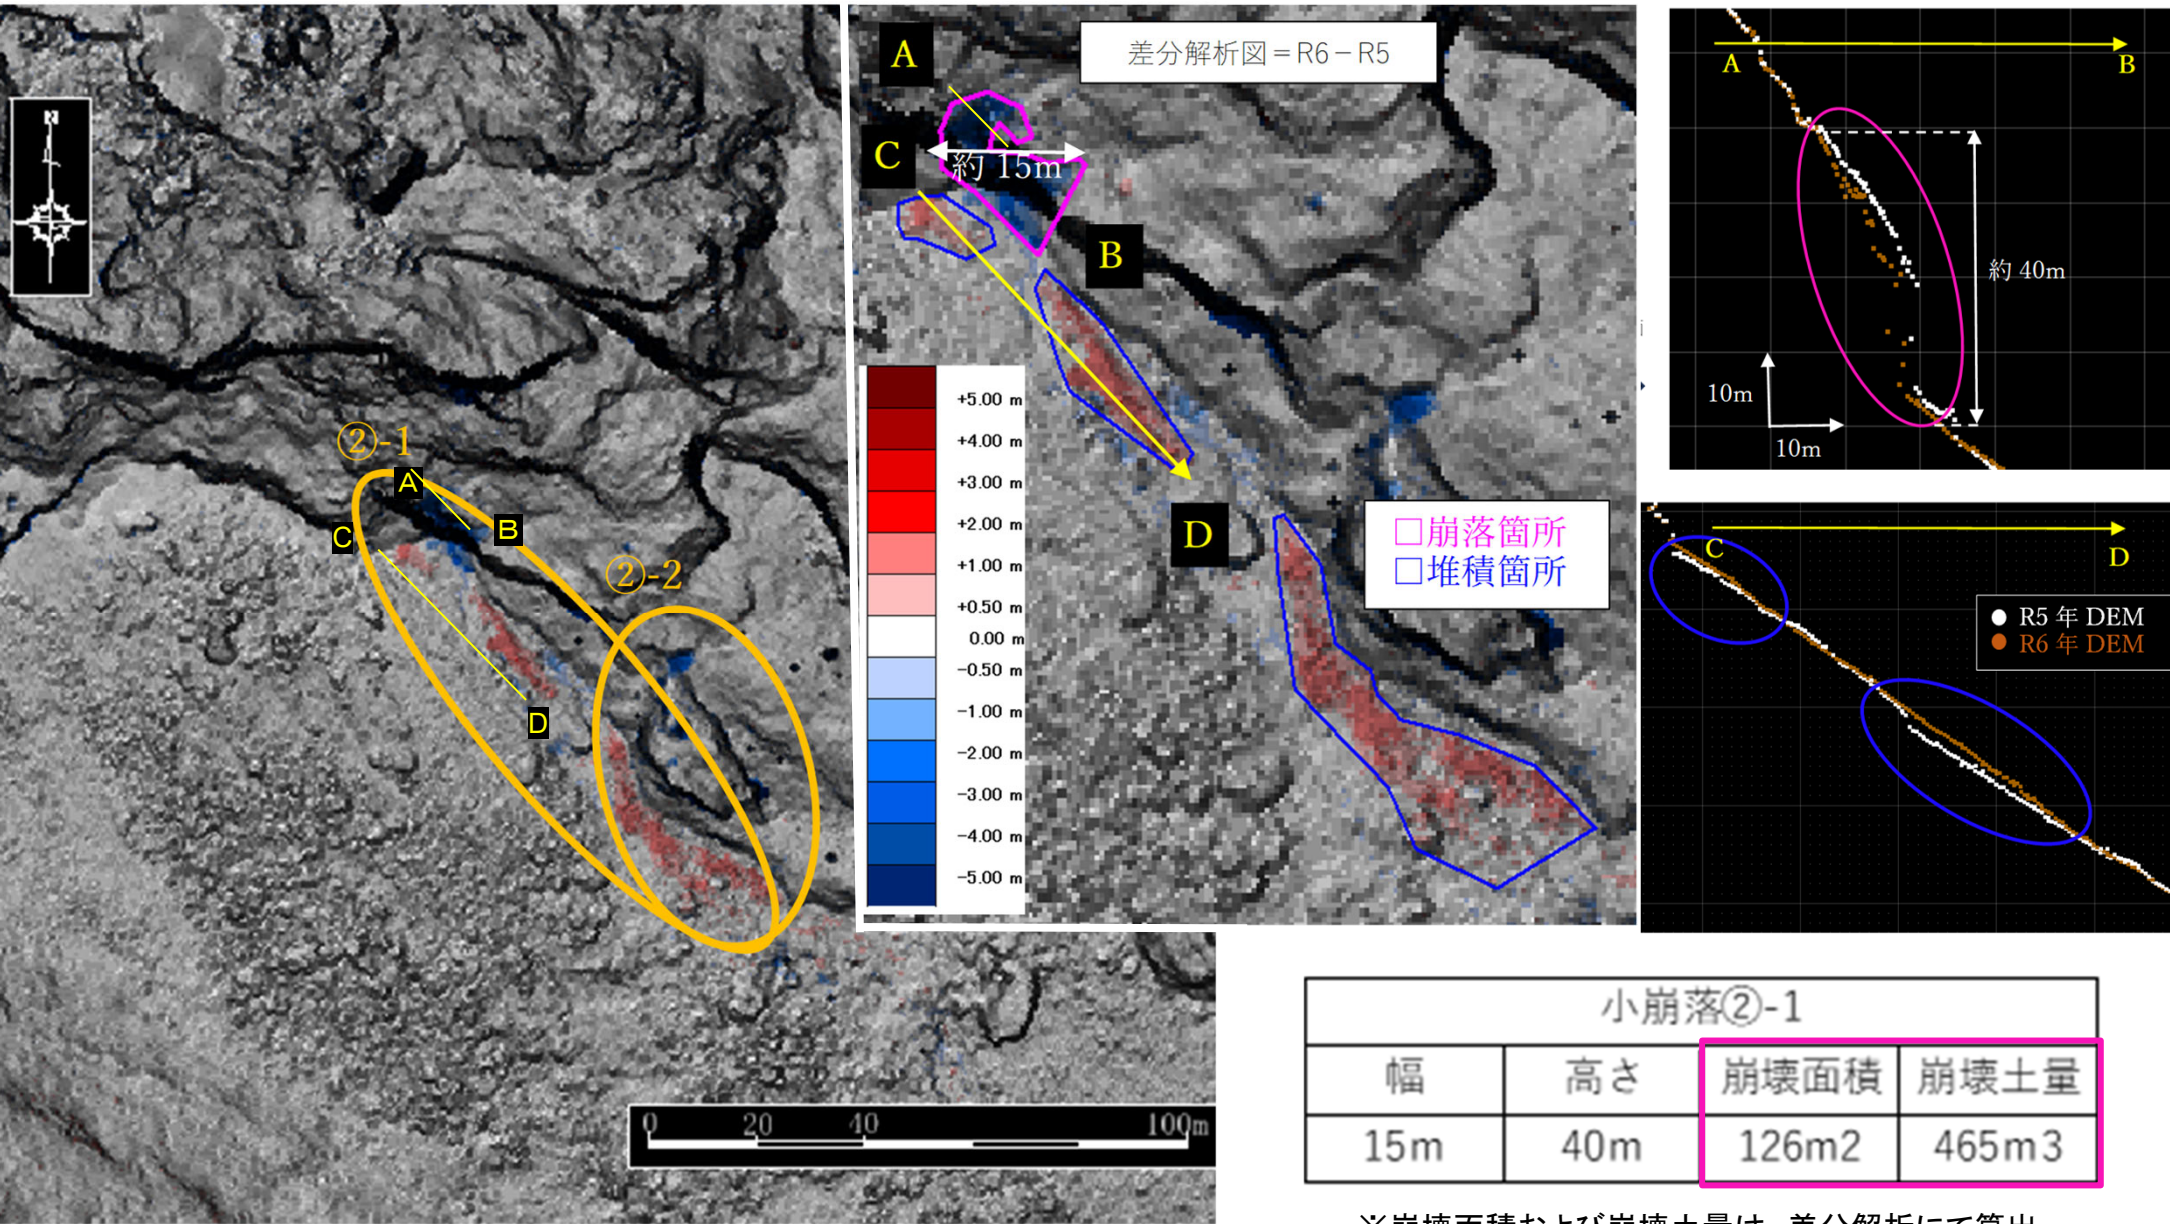
②における差分解析図(R6年－R5年)

● 位置②において、差分解析を実施し、2箇所の小崩落を確認した。

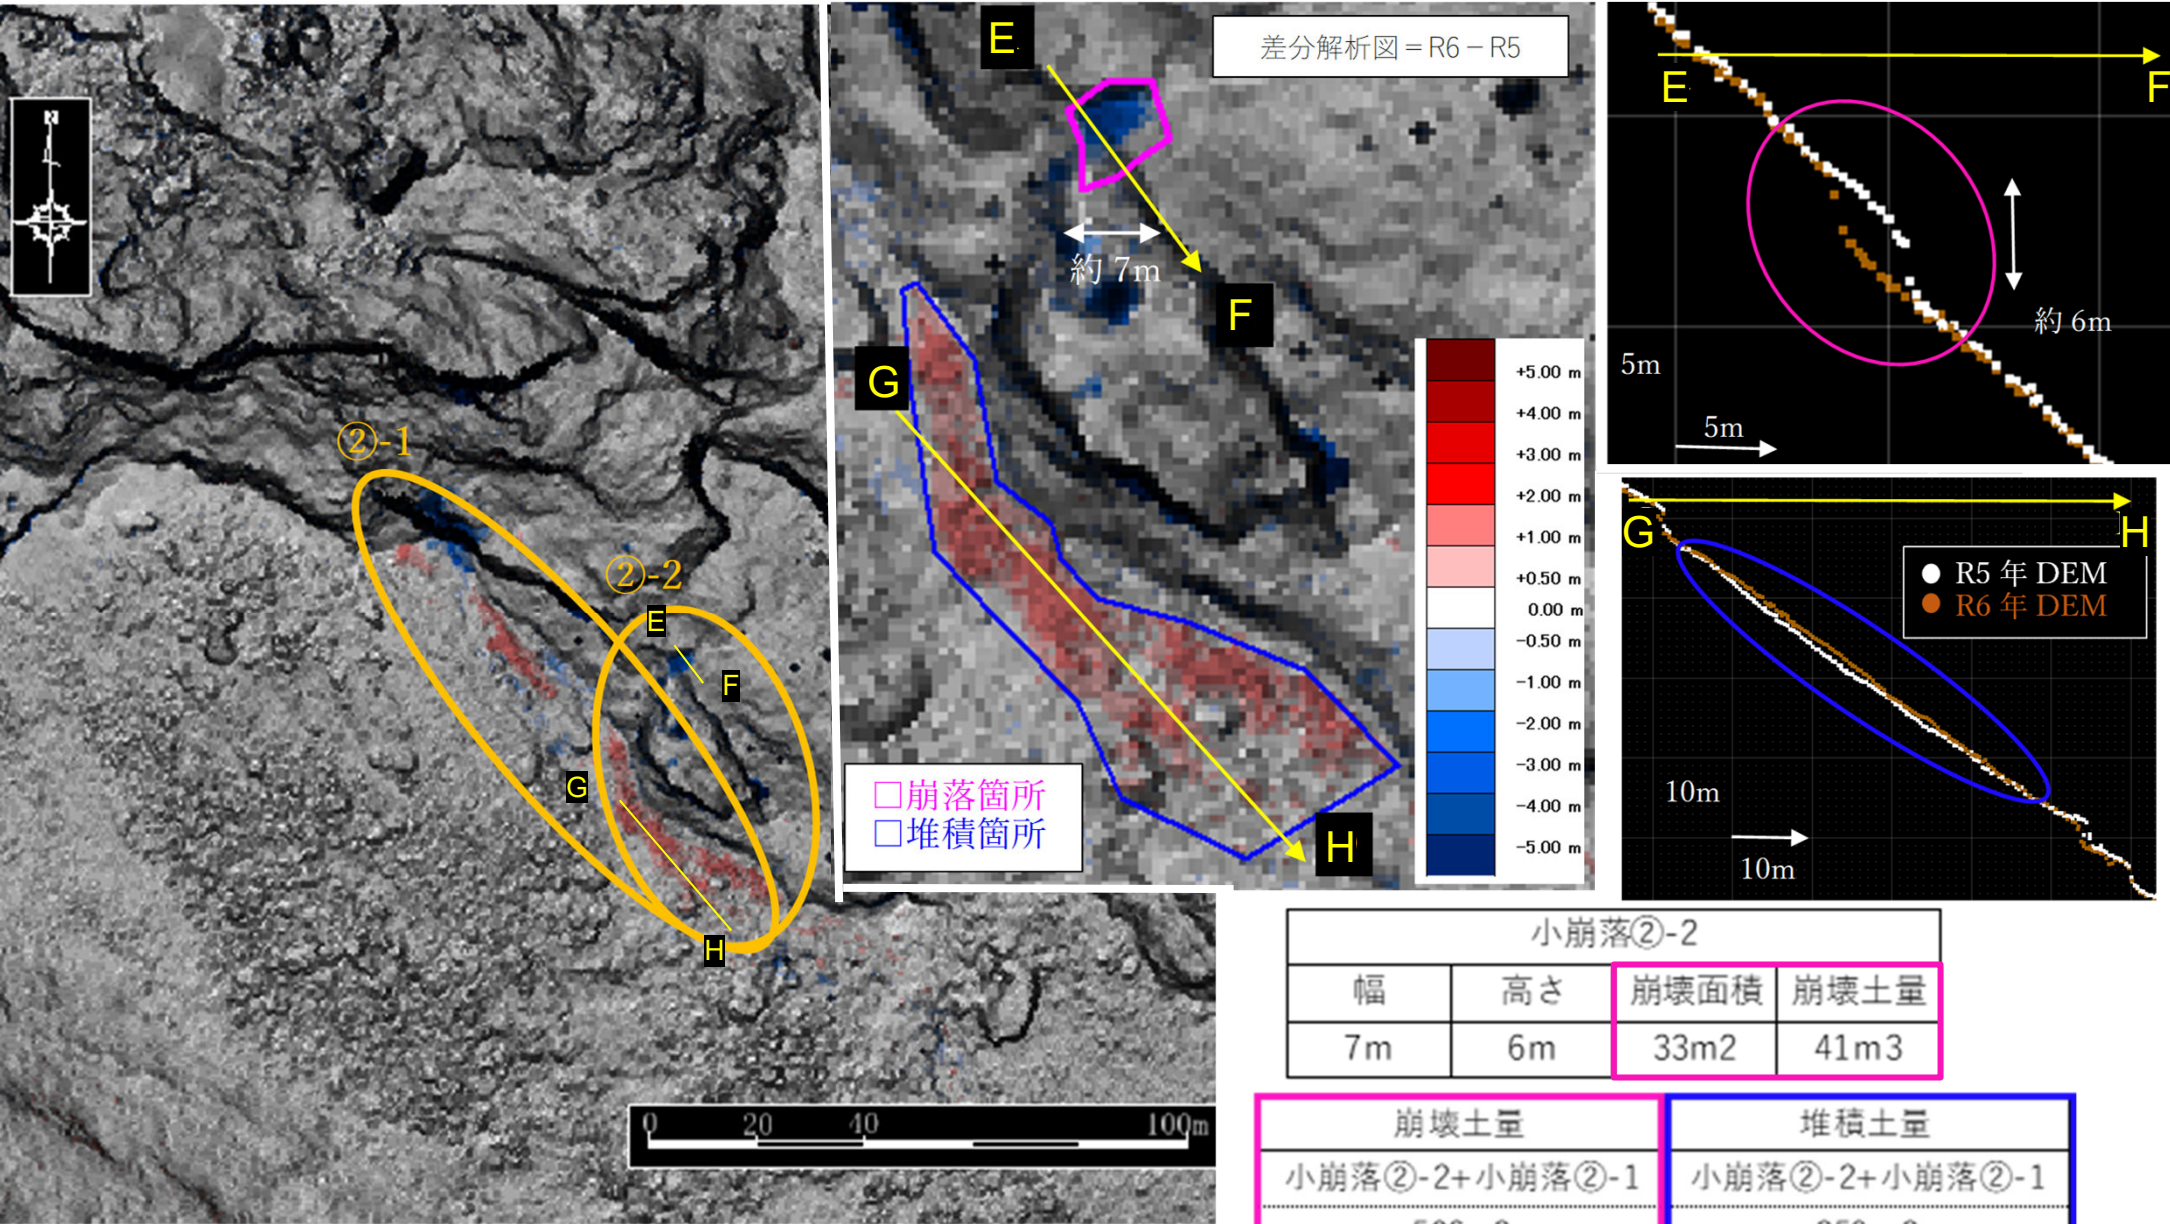
②における差分解析図(R6年－R5年)

● 位置②において、差分解析を実施し、2箇所の小崩落を確認した。
