はりつき指導事業

陶磁器科 大串邦男・小林孝幸・諸隈彰一郎
研究開発科 山口英次

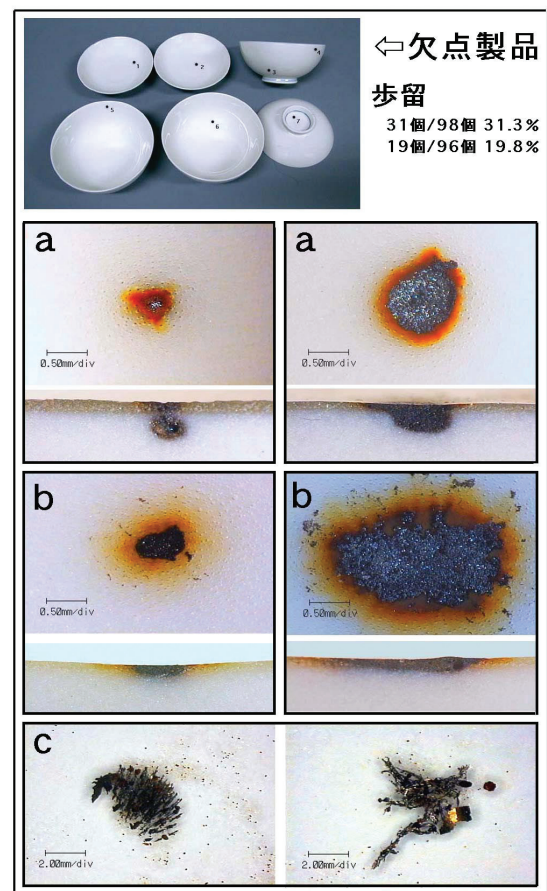
図1 製品と陶土の鉄粉 (a 素地中の鉄粉：b 釉中の鉄粉：c 陶土中の鉄粉)

持ち込まれた6個の製品を観察すると、表側4ヶ所と裏側に3ヶ所、鉄粉がある。また、強い光を当てて見ると素地中にも1ヶ所、黒い陰が見られた。その鉄粉の表面と断面をデジタルマイクロスコープで観察し図1 aに示す。その結果、切断面を観察すると素地中の鉄粉が還元焼成により溶けて釉面に現れたものや、鉄粉が製品表面に降り、釉層中に溶けたものなどが観察（図1 b）された。また、ロクロ成形した陶土の残量4 kgに水と分散材を加え、攪拌機で分散させ微粒を除去。更に粗粒を除去するため、ビーカーの底に磁石を置き、水を加えながら除去した。その残渣は図1 cのように磁性体が含まれていた。

① 茶褐色の斑点部を観察すると陶土中に鉄粉が含まれている可能性が高いものや、鉄粉が釉と反応し釉層のみ変色している物もある。そこで、定期的に鉄粉の割合と鉄粉が表側か裏側か素地中なのかの検

欠点試料の観察の結果、鉄粉は陶土に含まれている物が多いことを窯元、陶土製造業者へ報告させた。その結果、問題が発生した時期の陶土は、真空土練機を清掃した時期と一致するとの陶土製造業者からの回答があった。

② 納入した陶土に日付を書き約1 kgを約1ヶ月間保存すること。今回は、成形した残りの陶土を水簸分級により陶土中に鉄粉があり決定的な原因究明ができた。

③ 降り物の鉄粉は釉と反応し釉層のみ変色している物。また、釉層から素地まで変色している物もあり、定期的な検査が必要である。

⑤ 釉薬に混入した鉄粉は、200メッシュの篩を通す事。また篩残査は小皿に入れ焼成呈色を調べるのが有効である。

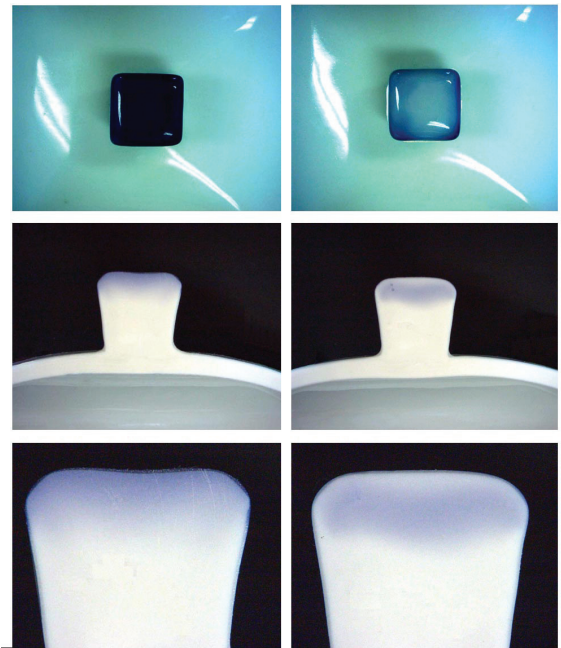
図2 蓋物の蓋のギボシ

角型蓋物製品の蓋のギボシ上部に塩化コバルトを塗り青く発色させて量産を行っていたが、写真2右側のようにギボシ中心部の色抜けが起こった。普段と変わらない塩化コバルトを使用していたため、その原因が分からず、相談として持ち込まれた。

まず、塩化コバルトの希釈法について問題がないか否か検討したところ、欠点が発生した製品には、2～3日前に調整した塩化コバルトを使用しており問題はなかった。次に正常なギボシと色抜けしたギボシの断面を観察した。正常に発色したギボシ断面（図2左側）は上部と外周部が青くなっている。しかし、色抜けしたギボシ断面（図2右側）は、上部が白く外周も白い事が分かった。この事から、塩化コバルトの水溶液の浸透量が少ないこと。また、施釉時に塩化コバルトがギボシの内部に移動したことなどが原因としてかんがえられたので、以下の2つの方法で検証した。

せた後、施釉した試料を焼成したところ、乾燥したギボシは目標の青に発色したが、塩化コバルトを塗布した直後、施釉した試料では図2の右側のように色抜けが起こった。このことは、塩化コバルトが乾燥していない状態で施釉すると、ギボシに含まれている塩化コバルトを希釈するように、水が移動し色抜けが起こったものと考えられる。

② 納期や窯詰め量に合わせて、作業を行うことが考えられるため、塩化コバルトの塗布と施釉のタイミングが重要である。

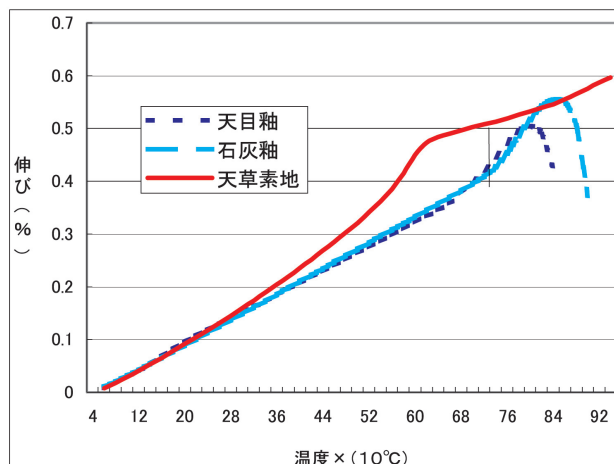
図3 素地と釉の熱膨張曲線

をそれぞれ団子状に乾燥させた後、坩堝に入れて焼成した。これらをダイヤモンドで切り出し、その熱膨張を測定した結果を図3及び表1に示す。素地の熱膨張係数（40～700℃）は 7.62×10^{-6} である。それに対し、天目釉と石灰釉は 6.05×10^{-6} と 5.98×10^{-6} で、その差による問題はなかった。しかし、天目釉の転移点670℃の熱膨張係数は 5.83×10^{-6} である。その移転点における素地の熱膨張係数は 7.85×10^{-6} で、その差は 2.02×10^{-6} であった。また、石灰釉の転移点は740℃で熱膨張係数は 6.09×10^{-6} で、素地の熱膨張係数は 7.34×10^{-6} で、その差は 1.25×10^{-6} であった。

釉薬の熱膨張係数は素地より約 1.0×10^{-6} 小さい値を示すのが理想である。しかし、貫割れが発生した製品の素地と天目釉の熱膨張係数の差を少なくするためには、天草陶土に長石やカオリンを添加し素地の熱膨張係数を小さくした。また、天目釉の転移点を高め、かつ熱膨張係数を大きくするために、長石、珪石を添加して調整した。

① 天目釉の転移点を700℃と、また熱膨張係数は 6.0×10^{-6} 以下を目標とし、珪石及び長石で調整を行った。

② 素地は石灰釉との関係もあり天草陶土に長石やカオリンを添加し熱膨張係数を小さくした。
