## 2 現庁舎が抱える課題 ～ 防災機能の確保 ～

## (3) 現庁舎の耐震性の問題

## 耐震診断調査の結果

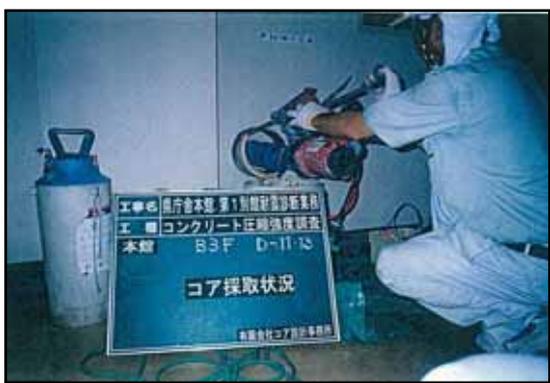
コンクリートコア抜き

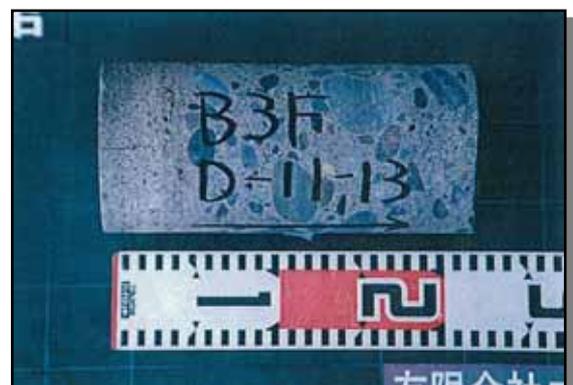
採取されたコア

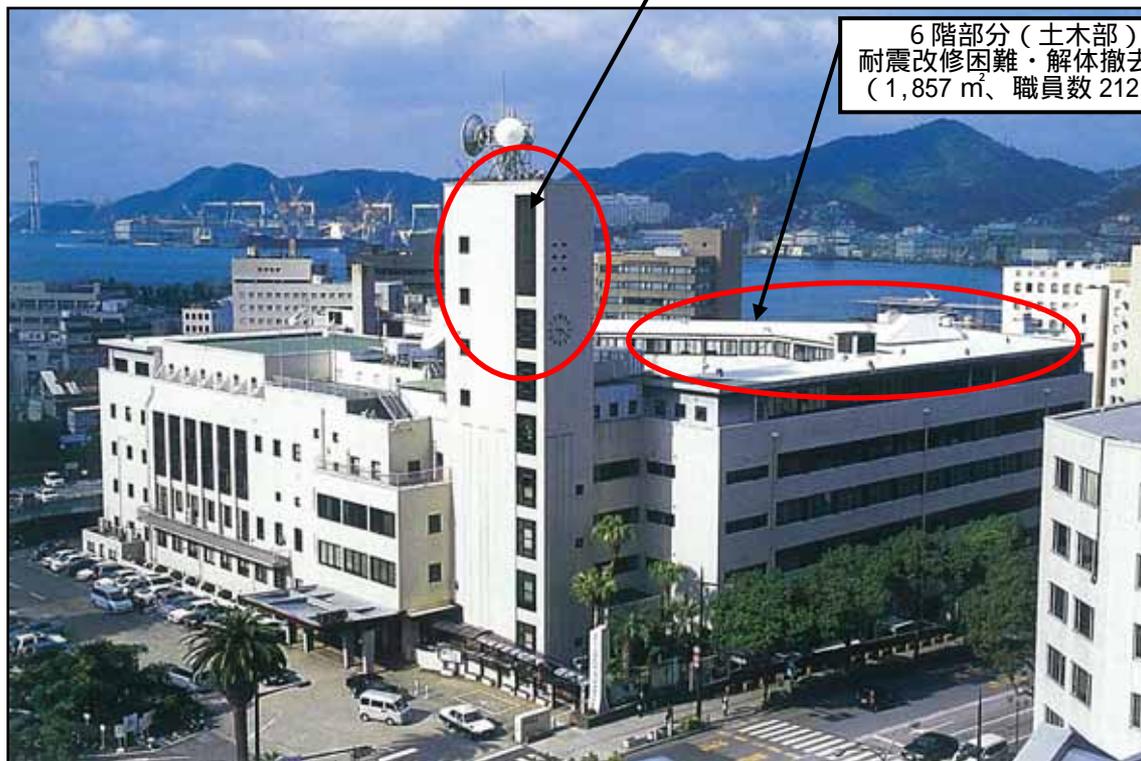
〔県庁舎〕

しかも、県庁舎については、6階と時計塔部分が、警察本部庁舎については、その約3分の1にあたる旧館東側が、耐震改修が困難であり、取り壊す必要があるとの結果が出され、地震に対しての脆弱性が明らかになりました。

区分	部位	Is値	判定結果 (耐震補強)
県庁舎	本館1～5階	0.273	必要
	本館6階	0.06	困難
	第1別館	0.270	必要
	時計塔	-	困難
警察本部	旧館東側	0.16	困難
	旧館東側別館	0.54	必要
	旧館西側	0.36	必要
	新館	0.46	必要

耐震改修が困難とされる箇所
