砂防-1 飛島地区地すべり対策事業の経緯

飛島地区地すべり対策事業事後評価

砂防－2 香焼地区地すべり対策事業の経緯

香焼地区地すべり対策事業事後評価

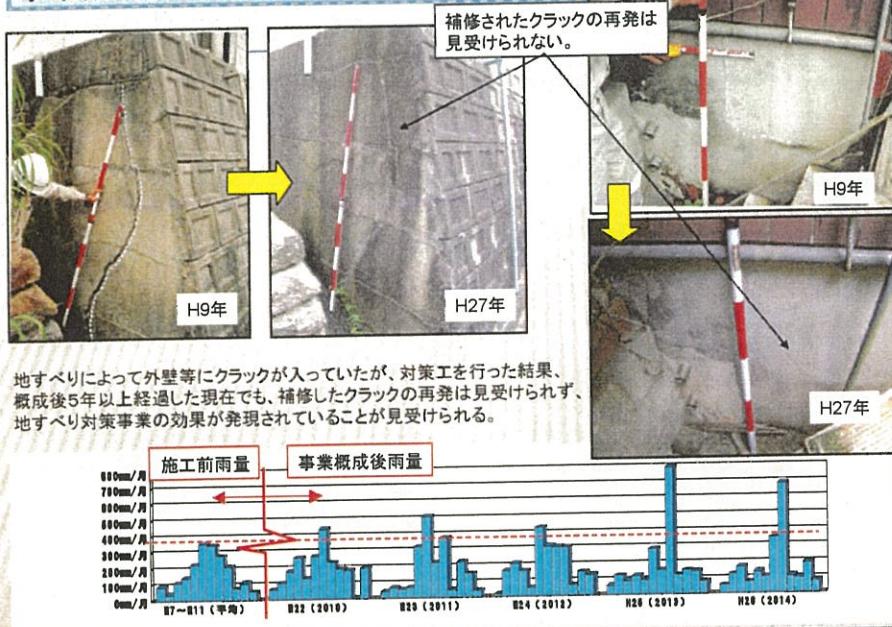
事業概成後の効果発現状況

事業の効果等	便益の主な根拠
	人家戸数:36戸→25戸に減少。 重要施設:保全対象として飛島漁港、公民館、市道850m
事業による環境変化	事業の発現状況 ・本地区地すべりは、大きくIブロック、IIブロック及びIII、IV、V、VIブロックに分けられ、それぞれの地すべりブロックに対して昭和61年から地すべり対策工を実施してきた。対策工事と平行して地中歪計等により地すべり観測を行ってきたが、対策工事が進むにつれて、顕著な地すべり変動はなくなり、平成21年度に沈静化したと判断し地すべり対策工事を完了している。 ・事業概成後、家屋や道路、耕作地等への地すべり被害は生じておらず、地下水位も計画水位まで低下している他、地すべり変動も沈静化していることから事業効果の発現が認められる。
事業による環境変化	地すべり対策事業に伴う環境への影響は特に認められない。
	事業を巡る社会経済情勢等の変化 平成18年1月1日、旧町合併により松浦市となった。
	対応方針 当該事業に係わる対応方針 (今後事後評価の必要性及び改善措置の必要性) 事業概成後は地すべり被害は発生しておらず、事業効果が発現されているため今後の事後評価の必要性、改善措置の必要性はない。
	同種事業に係わる対応方針 (同種事業の計画・調査のあり方や事業評価手法の見直しの必要性) 踏査や観測等で地すべり活動状況をよく把握することにより、早期に事業効果が発現するように更に努めていく必要がある。
	特記事項 特になし。

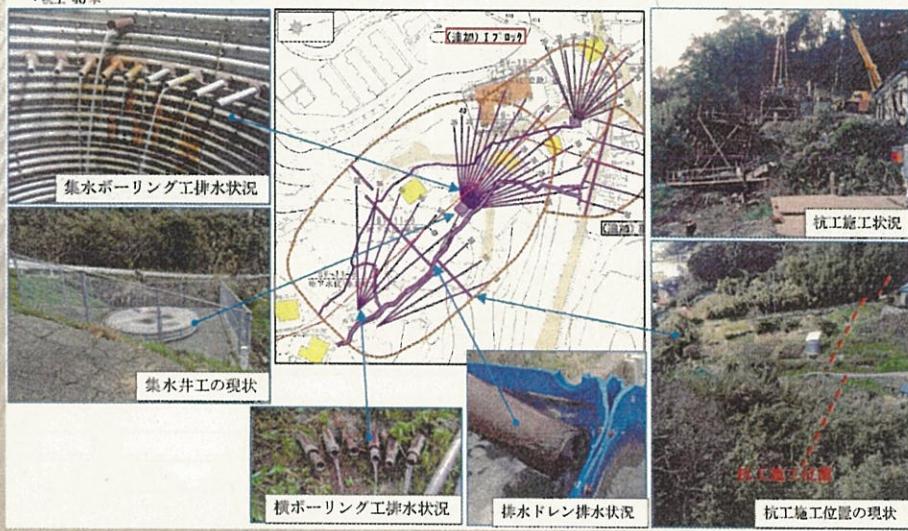
対策工状況写真(I ブロック)

< I ブロック対策工状況写真>
 ・横ボーリング工 9 本、集水井工 2 基、集水ボーリング工 27 本
 ・杭工 40 本
