県立総合運動公園メタセコイア管理計画

令和6年9月

長崎県 県央振興局

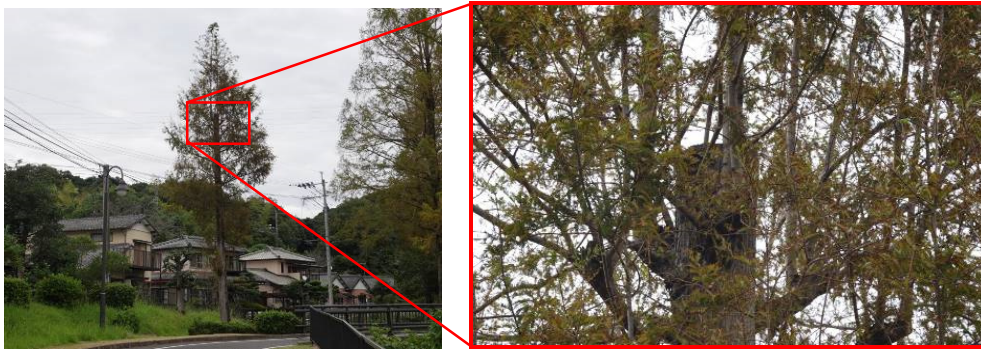
図 3.6 上部 3 分の 1 を切除した樹木の状況

- 平成 27 年度の健全度調査結果を受け、改善的措置として計 5 本を長崎県が伐採している（補助競技場周辺 3 本、国道 57 号沿い 2 本）。
- 補助競技場周辺の近隣住民からの意見を受け、さらに 1 本を指定管理者が伐採している。
- 補助競技場周辺の別の 1 本は、台風で上部が折損し、同時期に近隣住民から要望もあり、指定管理者が上部 3 分の 1 を切除している（図 3.6）。
- 国道 57 号沿いの剪定は、国体準備で警察より指導のあった平成 20～22 年以降は実施していない。

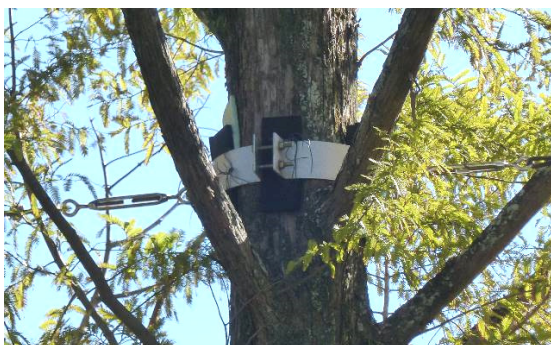
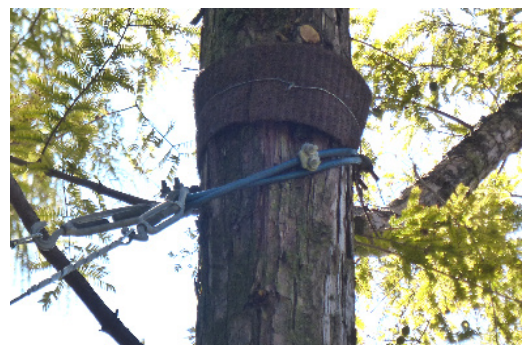
図 3.7 ワイヤーや金属リングの設置状況

隣接樹木とワイヤーで接続

公園内からワイヤーで支え

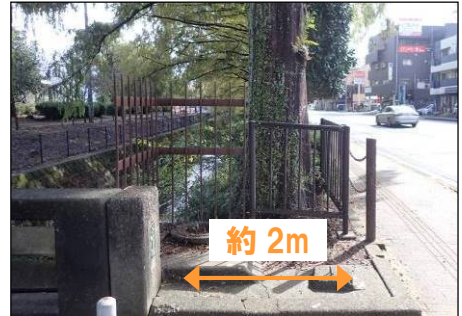
図 4.1 半造川沿いの植栽幅

- 令和4年度の診断の結果、**生育不健全は17本**である（予備診断でC判定とされた樹木）。
- 国道57号沿いの半造川沿いは、**植栽間隔が5~6mと近接植栽**（平成27年度調査）で、**植栽幅も2m程度**（半造川沿い、**図4.1**）のため、根系の伸長が阻害されている可能性が高い。
- 植栽幅に対し、半造川沿いは**平均樹高が25~26m**と高い。
- 近接植栽のため、**隣り合う樹木と重なった枝が日照障害**となり、枯れ枝が多くなった可能性がある。
- 打診音異常が確認された樹木は79本と多く、詳細診断では**腐朽・空洞率が30%を超える**ものもあり、注意が必要である。

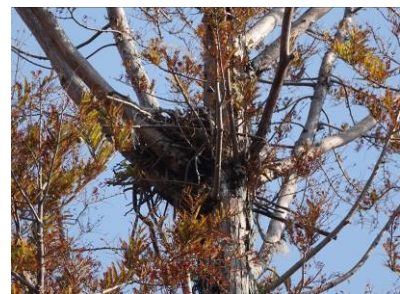
図 4.4 鳥類の営巣状況

- ・ 公園管理者に聞き取りを行ったところ、メタセコイアの動物の利用として、カラスの営巣が確認されているとのことであった。カラスと思われる鳥類の営巣は、令和 4 年度の診断時にも確認されている（**図 4.4**）。
- ・ そのほか、メタセコイアを好んで利用する生物等の情報は得られていない。

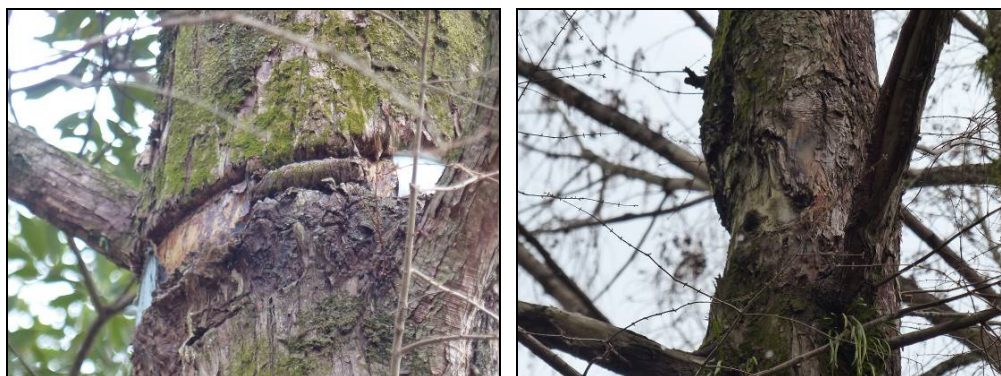
図 6.2 樹体保護のリング設置箇所の腐朽状況

- ・ 予備診断の結果、樹高/幹径の比が 50 を超える樹木の芯止めを行う（今回 11 本）※。
 ※ 芯止めの高さは、樹木ごとに樹高/幹径の比が 40 になる高さを目安に設定する。
- ・ 外観診断の結果、幹の開口空洞、腐朽、不完全結合の項目で、E 判定とされた樹木の芯止めを行う（**図 6.4**：今回 1 本）。
- ・ 樹体保護のリング設置箇所の腐朽部（**図 6.2**）の防腐処置またはリングの除去、芯止めを行う（今回 12 本）。

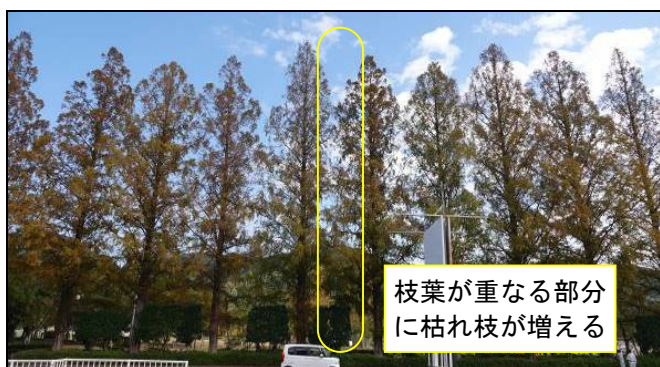
図 6.5 枝張りが干渉している状況

現状は樹高が高く、枝張りも大きいことで、隣接する樹木と枝葉が重なり、生育に支障をきたしているため（**図 6.5**）、現状の樹高より低く管理する必要がある。

- ・ 隣接する樹木と枝葉が重なった箇所では、**図 6.5** に示す通り、日照阻害等により健全な生育に支障をきたし、枯れ枝が多くみられる（落枝による通行者・通行車両へ被害が出るおそれがある）。
- ・ 隣接する樹木と根が干渉するため、十分に根が張れずに生育不健全となり、倒伏リスクが上昇する。
⇒ **樹木特性を考慮した植栽間隔**の設定が必要である。
- ・ やや景観的な開放感に劣る遮蔽感のある景観となっている（**図 6.7**）。
⇒ **見通しや防犯対策、景観的開放感を創出できる植栽間隔**の設定が必要である。

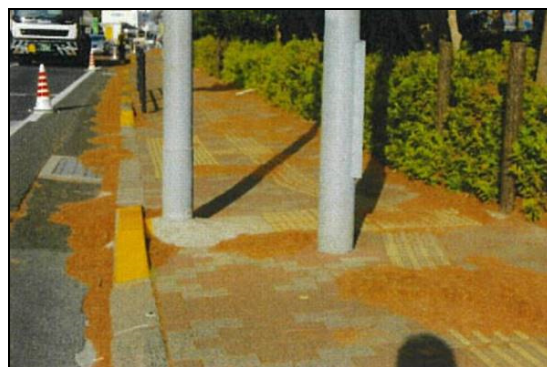
図 6.6 歩道の落葉状況

- ・ 倒伏リスクも高く、仮に倒伏した際には、国道や民有地に被害を及ぼすおそれがある。
⇒ **樹高を抑制することで被害の低減は図れるものの**、倒伏が発生した際の交通への影響は大きいため、**定期的な健全度調査により倒伏の発生リスクの低減**に努める。
- ・ 樹高が高いと、適切かつ頻繁な維持管理が難しく、落葉等の発生量が多い（**図 6.6**）。
⇒ 適切な**維持管理の実施が可能な高さ**を設定し、樹高抑制することで、維持管理を軽減する（落葉・枯れ枝の量、高所作業車、交通規制の影響範囲など）。

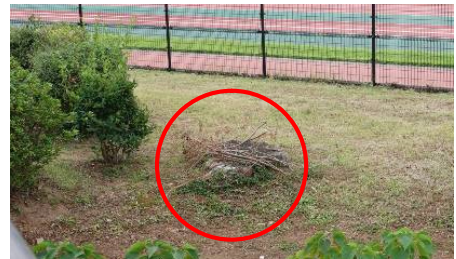
図 8.1 伐採後に残置した切り株

過去に伐採したメタセコイアは、伐根せずに切り株を残置している（**図 8.1**）。

今後、適正な樹木間隔を確保するために伐採が必要となる場合も、「密植区間では健全な隣接樹木の根と絡まっていること」、「伐根には多くの労力と費用が必要になること」、「これまで、伐採後に再萌芽した株はないこと」等から、**原則として伐採後の切り株は残置**する予定である。
