プラスチックが
海を汚染してる、
本当?!

わたしたちの身近な町、
「とある町」の8箇所を調査しました

【発行】長崎県県民生活環境部資源循環推進課

【作成】NPO 法人 環境カウンセリング協会長崎

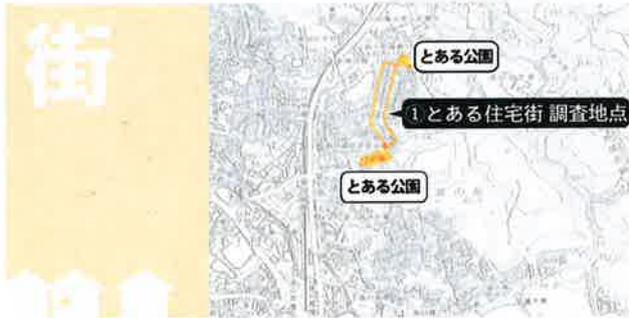
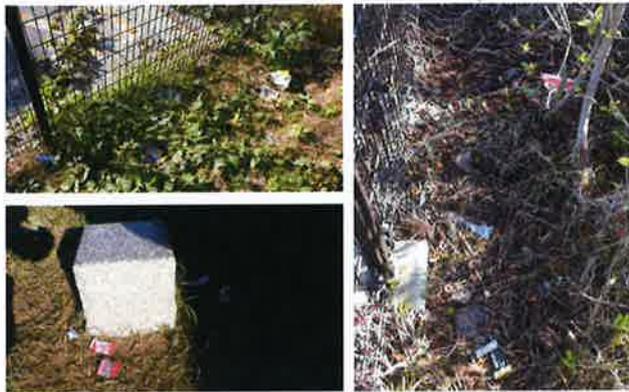
各調査地点の調査結果 ①とある住宅街

【回収したごみの量】6ℓ / 0.41kg

ゴミの種類	個数	計	%
プラボトルとキャップ	5	116	89.9
プラ食品容器、ストロー他	0		
食品の包装ポリ袋	65		
たばこのフィルター	19		
プラスチックの破片	22		
その他のプラスチック	5		
発泡スチロール容器と破片	0	0	0
紙・段ボール	8	8	6.2
プラスチック、紙以外のごみ	5	5	3.9
計	129

プラスチックごみの容量 (ℓ)	5	83.3
その他のごみの容量 (ℓ)	1	16.7
ごみの容量合計 (ℓ)	6	
プラスチックごみの重量 (kg)	0.34	82.9
その他のごみの重量 (kg)	0.07	17.1
ごみの重量合計 (kg)	0.41

- ◆ 道路にはほとんどごみはなかった。
- ◆ 公園内にお菓子の袋が散見された。小さな子どもを連れた親子が遊びに来ており、子どもに与えたお菓子の袋が落ちたものだと推測された。
- ◆ とある公園内に植栽があるが、その中にごみが引っかかっていた。

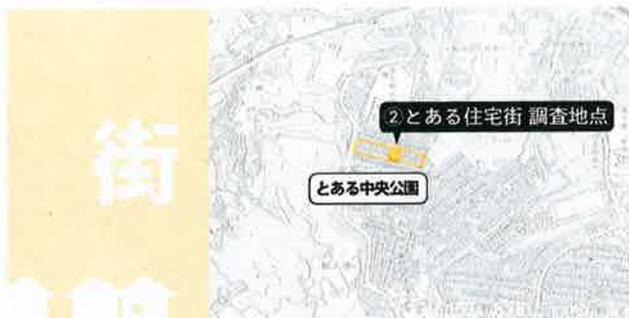
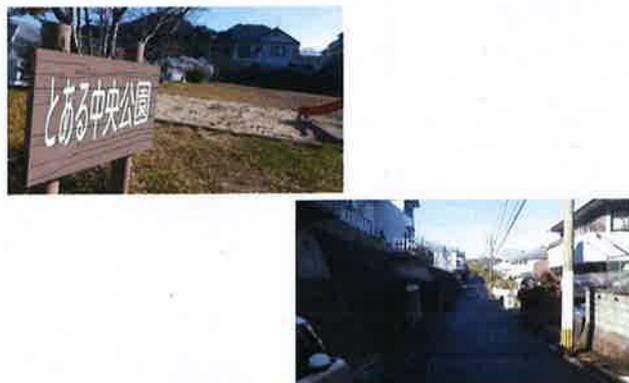
各調査地点の調査結果 ②とある住宅街

【回収したごみの量】0.2ℓ / 0.05kg

ゴミの種類	個数	計	%
プラボトルとキャップ	2	8	100
プラ食品容器、ストロー他	0		
食品の包装ポリ袋	0		
たばこのフィルター	2		
プラスチックの破片	3		
その他のプラスチック	1		
発泡スチロール容器と破片	0	0	0
紙・段ボール	0	0	0
プラスチック、紙以外のごみ	0	0	0
計	8

プラスチックごみの容量 (ℓ)	0.2	100
その他のごみの容量 (ℓ)	0	0
ごみの容量合計 (ℓ)	0.2	
プラスチックごみの重量 (kg)	0.05	100
その他のごみの重量 (kg)	0	0
ごみの重量合計 (kg)	0.05

- ◆ 道路、公園ともよく管理(清掃)されており、ほぼごみは無い状態であった。

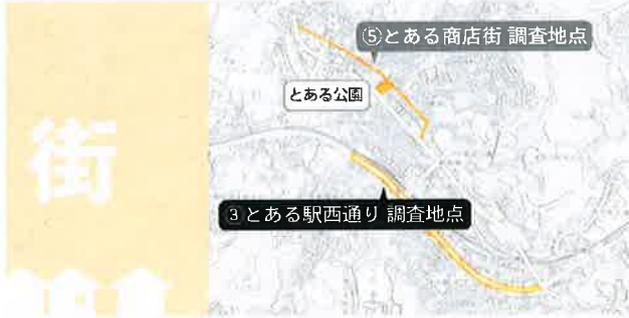
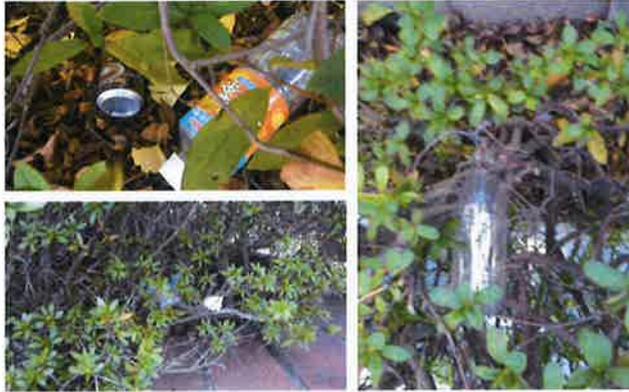
各調査地点の調査結果 ③とある駅西通り

【回収したごみの量】25ℓ / 2.2kg

ゴミの種類	個数	計	%
プラボトルとキャップ	12	367	76.0
プラ食品容器、ストロー他	4		
食品の包装ポリ袋	41		
たばこのフィルター	199		
プラスチックの破片	83		
その他のプラスチック	28		
発泡スチロール容器と破片	0	0	0
紙・段ボール	83	83	17.2
プラスチック、紙以外のごみ	33	33	6.8
計	483

プラスチックごみの容量 (ℓ)	15	60
その他のごみの容量 (ℓ)	10	40
ごみの容量合計 (ℓ)	25	
プラスチックごみの重量 (kg)	0.9	40.9
その他のごみの重量 (kg)	1.3	59.1
ごみの重量合計 (kg)	2.2

- ◆道路と歩道の間にある植栽の中にごみが散見された。誰かが意図的に植栽の中に捨てたのか、路上に投棄されたものが風等で植栽の中に入ってしまったのかはわからない。
- ◆たばこのフィルターが個数としても割合としても多く見られた。近くのとある住宅地から、とある駅に向かう通りなので、通勤者が歩行喫煙をしフィルターを投棄していることが考えられる。
- ◆他の調査地点と比べると紙類の個数が多かった。そのほとんどがレジシートで、近くの商店 (コンビニ) のものが多かった。

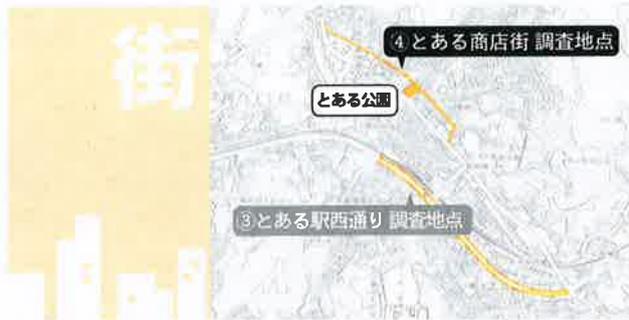
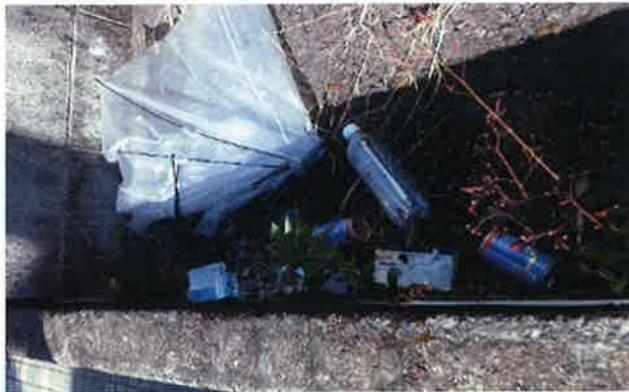
各調査地点の調査結果 ④とある商店街

【回収したごみの量】7ℓ / 0.78kg

ゴミの種類	個数	計	%
プラボトルとキャップ	4	140	71.4
プラ食品容器、ストロー他	2		
食品の包装ポリ袋	17		
たばこのフィルター	45		
プラスチックの破片	59		
その他のプラスチック	13		
発泡スチロール容器と破片	2	2	1.0
紙・段ボール	13	13	6.6
プラスチック、紙以外のごみ	41	41	20.9
計	196

プラスチックごみの容量 (ℓ)	5	71.4
その他のごみの容量 (ℓ)	2	28.6
ごみの容量合計 (ℓ)	7	
プラスチックごみの重量 (kg)	0.38	48.7
その他のごみの重量 (kg)	0.4	51.3
ごみの重量合計 (kg)	0.78

- ◆路上、公園ともごみは少なく、町内会や商店街でよく管理 (清掃) がされている感じがした。
- ◆道路と駐車場の間の隙間の空き地に傘やペットボトル、空き缶などのゴミが見られた。(写真参照) どちらの管理者にも属さず、ここだけ清掃が取り残されているように思われた。

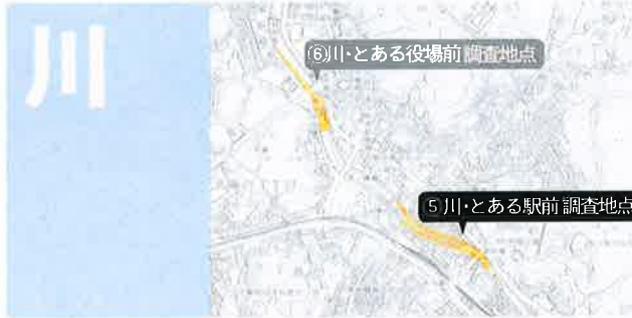
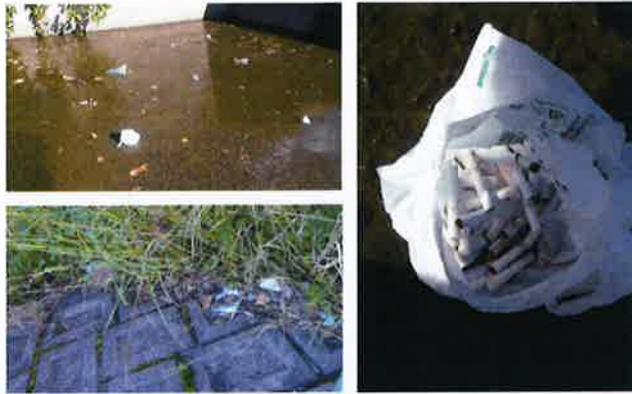
各調査地点の調査結果 ⑤川・とある駅前

【回収したごみの量】60ℓ / 5.5kg

ゴミの種類	個数	計	%	
プラボトルとキャップ	7	445	71.2	
プラ食品容器、ストロー他	7			
食品の包装ポリ袋	82			
たばこのフィルター	221			
プラスチックの破片	102	23	3.7	
その他のプラスチック	26			
発泡スチロール容器と破片	23			
紙・段ボール	64			10.2
プラスチック、紙以外のごみ	93			14.9
計	626			
プラスチックごみの目録(ℓ)	40		66.7	
その他のごみの容量(ℓ)	20		33.3	
ごみの容量合計(ℓ)	60			
プラスチックごみの重量(kg)	2.3		41.8	
その他のごみの重量(kg)	3.2		58.2	
ごみの重量合計(kg)	5.5

- ◆プラスチックごみが、個数で全体の75%、容量で67%、重量で42%と、下流部の川・とある役場前とほぼ同じような割合を示した。
- ◆中でもたばこのフィルターが個数で全体の35%、プラスチック系ごみの47%を占めるなど、大量に見つかった。これはレジ袋に入った52本のたばこのフィルターが不法に投棄されていたのも一因である。
- ◆河川敷の道路下側には、道路から落下(投棄)したと思われるペットボトルや菓子の袋などが見られた。

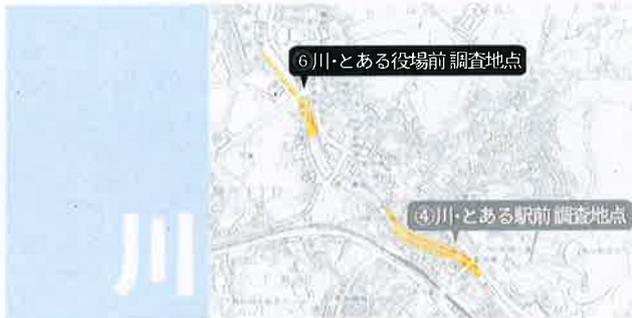
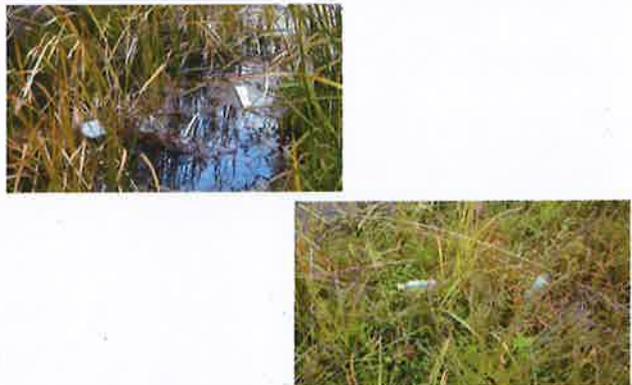
各調査地点の調査結果 ⑥川・とある役場前

【回収したごみの量】90ℓ / 7.2kg

ゴミの種類	個数	計	%
プラボトルとキャップ	17	381	70.9
プラ食品容器、ストロー他	11		
食品の包装ポリ袋	88		
たばこのフィルター	87		
	個数	計	%
プラスチックの破片	137	15	2.8
その他のプラスチック	41		
発泡スチロール容器と破片	15	15	2.8
紙・段ボール	63	63	11.7
プラスチック、紙以外のごみ	78	78	14.5
計	537		
プラスチックごみの容量(ℓ)	65		72.2
その他のごみの容量(ℓ)	25		27.8
ごみの容量合計(ℓ)	90		
プラスチックごみの重量(kg)	3.2		44.4
その他のごみの重量(kg)	4		55.6
ごみの重量合計(kg)	7.2

- ◆ごみ量は2番目に多かったが、とある海岸の1/2以下であった。
- ◆プラスチックごみが、個数で全体の74%、容量で72%、重量で44%を占めた。海岸部に比べプラスチックの占める割合が低くなってきている。これは、「プラスチック、紙以外のごみ」に分類される、金属やガラスなど、水に沈んでしまうごみが見られたことによる。
- ◆他地点に比べ、ガラスや陶器の食器が多く見られた。側溝等からの流れ込みは考えにくいので、河川への直接的な投棄が考えられる。
- ◆たばこのフィルターは少なめではあったが、丈の高い草に覆われている部分が多かったため、発見できなかった可能性がある。

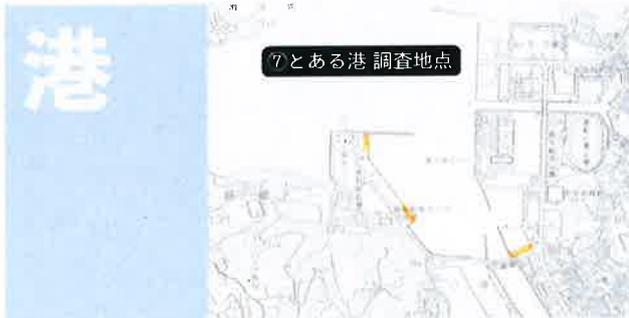
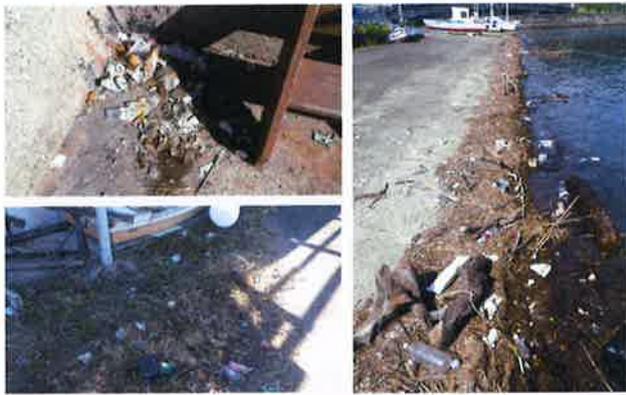
各調査地点の調査結果 ⑦とある港

【回収したごみの量】75ℓ / 4.95kg

ゴミの種類	個数	計	%
プラボトルとキャップ	49	640	82.9
プラ食品容器、ストロー他	22		
食品の包装ポリ袋等	122		
たばこのフィルター	165		
プラスチックの破片	229		
その他のプラスチック	53		
発泡スチロール容器と破片	65	65	8.4
	個数	計	%
紙・段ボール	25	25	3.2
プラスチック、紙以外のごみ	42	42	5.4
計	772

プラスチックごみの容量 (ℓ)	60	80
その他のごみの容量 (ℓ)	15	20
ごみの容量合計 (ℓ)	75	
プラスチックごみの重量 (kg)	2.35	47.5
その他のごみの重量 (kg)	2.6	52.5
ごみの重量合計 (kg)	4.95

- ◆ごみ量は、とある海岸の1/3程度であった。
- ◆プラスチックごみが、個数で全体の91%、容量で80%、重量で47%を占めた。
- ◆全地点の中で、ペットボトルと食品容器が一番多く見られた。河川からの流れ込みが漂着したものと考えられる。
- ◆たばこのフィルターも多く見られた。河川部にも多く見られたことから、河川からの流入もあると考えるが、釣り客など港湾利用者による直接的な投棄も考えられる。

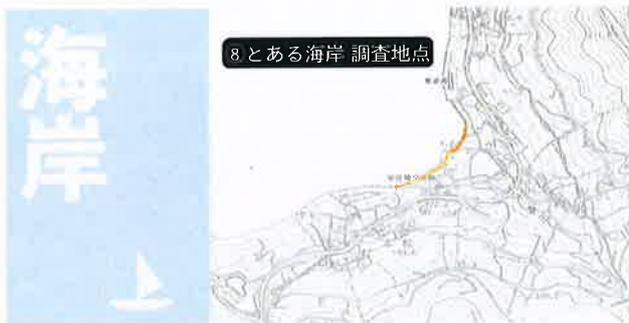
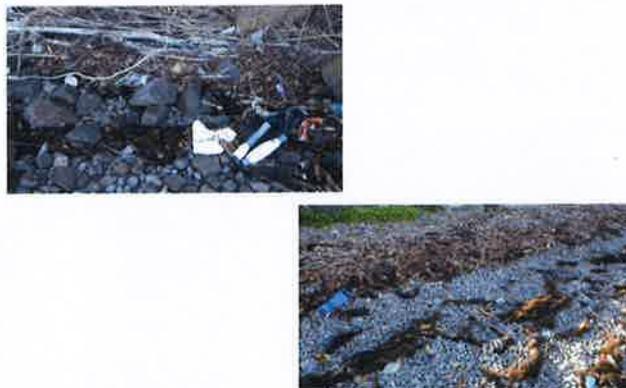
各調査地点の調査結果 ⑧とある海岸

【回収したごみの量】215ℓ / 11.7kg

ゴミの種類	個数	計	%
プラボトルとキャップ	65	770	76.7
プラ食品容器、ストロー他	35		
食品の包装ポリ袋等	186		
たばこのフィルター	10		
プラスチックの破片	375		
その他のプラスチック	99		
発泡スチロール容器と破片	155	155	15.4
紙・段ボール	8	8	0.8
プラスチック、紙以外のごみ	71	71	7.1
計	1004

プラスチックごみの容量 (ℓ)	205	95.3
その他のごみの容量 (ℓ)	10	4.7
ごみの容量合計 (ℓ)	215	
プラスチックごみの重量 (kg)	10.7	91.5
その他のごみの重量 (kg)	1	8.5
ごみの重量合計 (kg)	11.7

- ◆今回の調査地点の中で、ごみが一番多かった。
- ◆プラスチックごみが、個数で全体の92%、容量で95%、重量で91%を占めた。
- ◆特にプラスチックの破片や発泡スチロールの破片が多く見られ、川から海岸に打ち寄せられるなどして、プラスチックごみが破砕されていることがうかがわれた。
- ◆他の地区に比べ、プラスチック食品の容器やストロー、スプーン、食品包装プラスチックが多く見られ、とある公園を訪れるキャンパー等の投棄も疑われる。

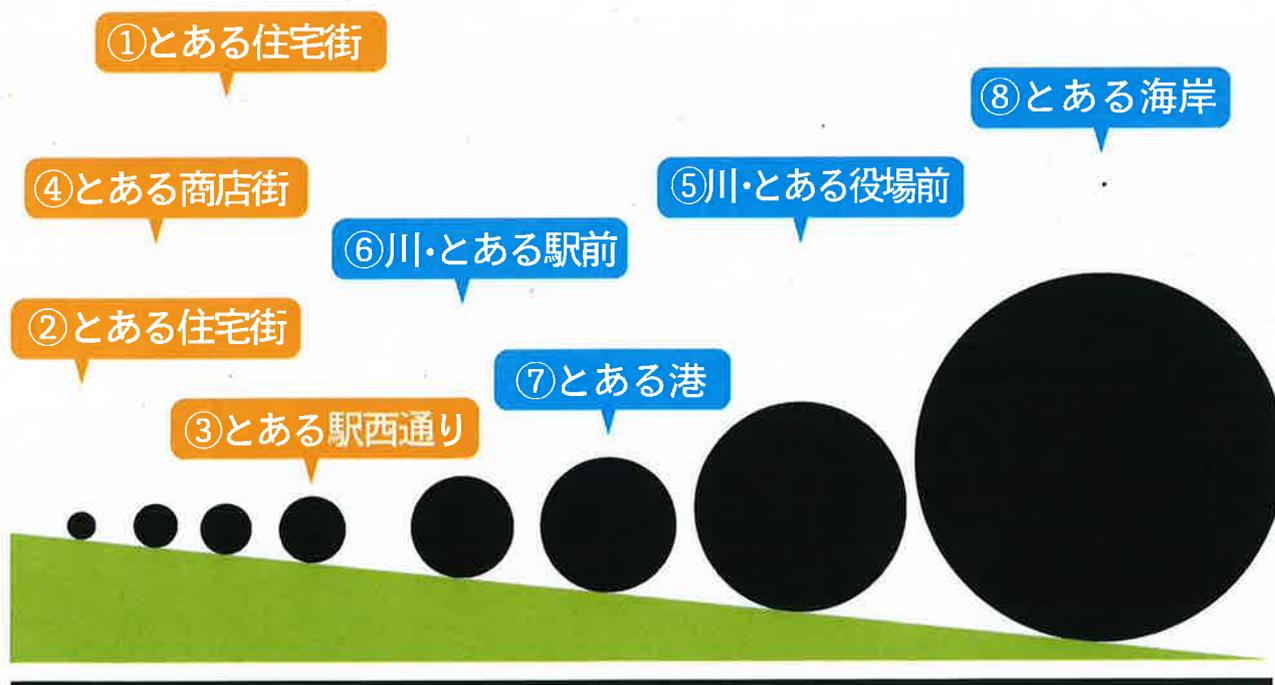
【調査回収したごみの量の比較】

街のゴミ < 川のゴミ < 海のゴミ

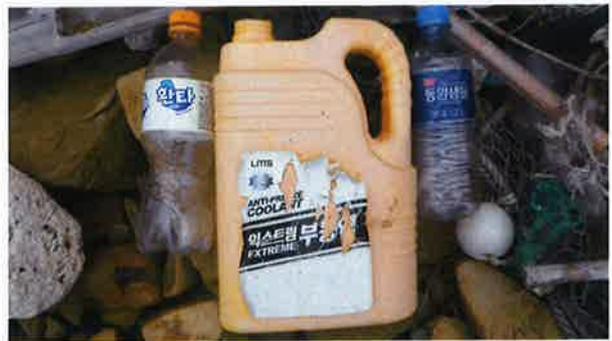
漂着した諸外国のポリ容器 - ペット ▶

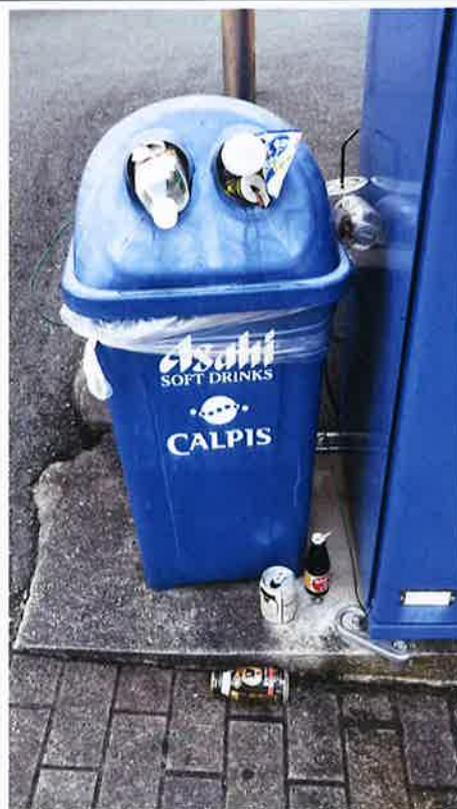
▲自販機横のごみ箱

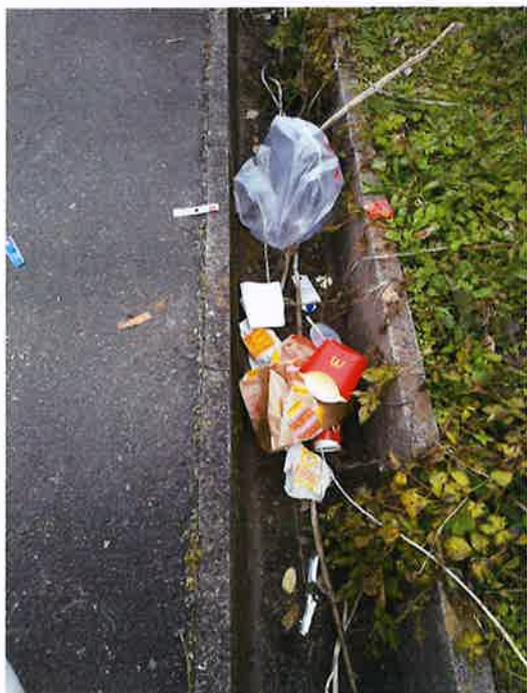
▲公園の側溝のごみ

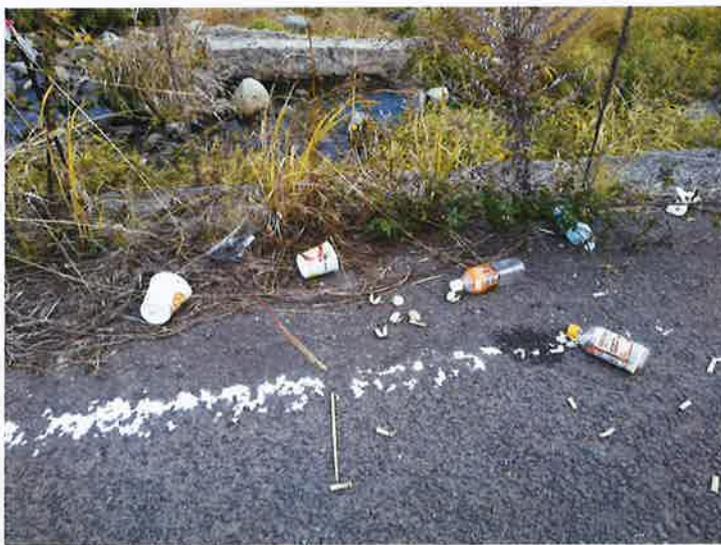
河川沿いの散乱ごみ▶
