ソフト・ハード一体となった防災・減災対策

特集
02

あの夏の雨から40年、水との共生を考える。

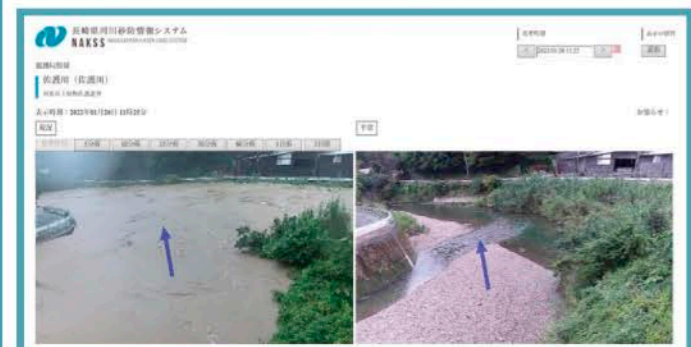
河川監視カメラ画像配信

昨年、県が管理する河川の29カ所に河川監視カメラの設置が完了し、従来の河川水位や雨量の情報に加え、河川の状況を画像で伝えることができるようになりました。常に最新の状況を確認できるため、適切な避難行動に活用できます。

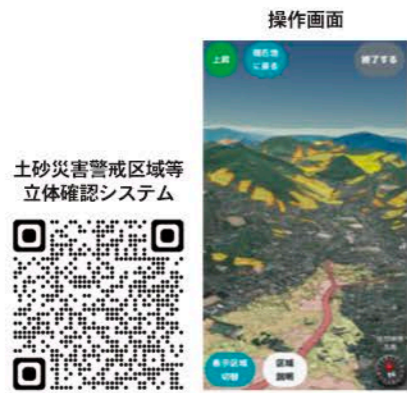
土砂災害警戒区域等立体確認システム

スマートフォンやタブレットのカメラを用いて、土砂災害警戒区域や浸水想定区域の分布状況を立体的に確認することができます。お住まいの地域の状況をスマートフォンなどで確認してみましょう。

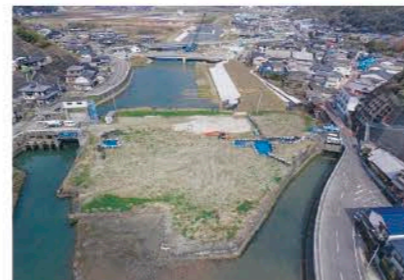
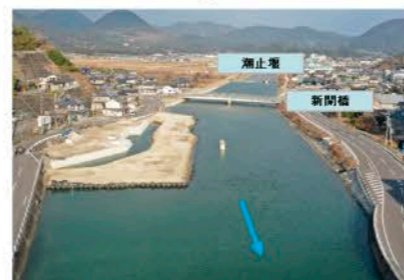
江ノ浦川（諫早市）における河川改修工事

河川の氾濫を防ぐため、川幅を広げるなどの河川改修事業を進めています。今年度は、県内の32河川で事業を実施しています。また、河川整備と組み合わせた洪水対策としてダムを整備も行っており、現在、川棚川において、洪水被害の軽減と佐世保市の安定した水源確保を目的として、石木ダムの建設を進めています。

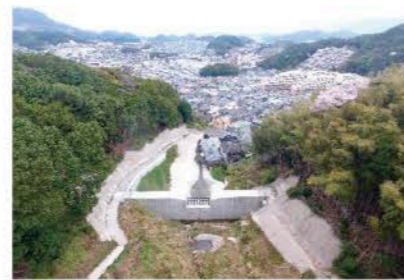
土石流対策の砂防ダム（長崎市）

県内には土砂災害危険箇所が16,231カ所あります（全国9位）。大雨などで引き起こされる土石流やがけ崩れは、人命や暮らしに広範囲にわたって大きな被害を及ぼします。そのため、土石流を防ぐ砂防ダムや、がけ崩れを防ぐ斜面対策などを行っています。

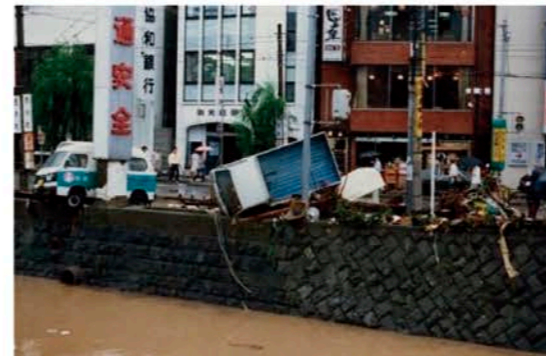
西浜の町電停付近の被災（長崎市）

長崎県中部から南部に停滞した梅雨前線は、総雨量572mmの降雨をもたらしました。土石流やがけ崩れなどが各地で多発し、死者・行方不明者299名など甚大な被害をもたらしました。
昭和57年7月23日～24日

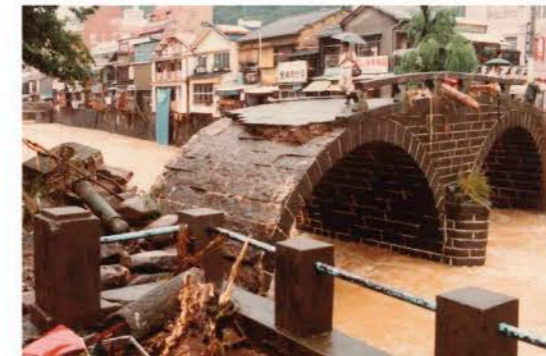
中島川眼鏡橋の被災（長崎市）

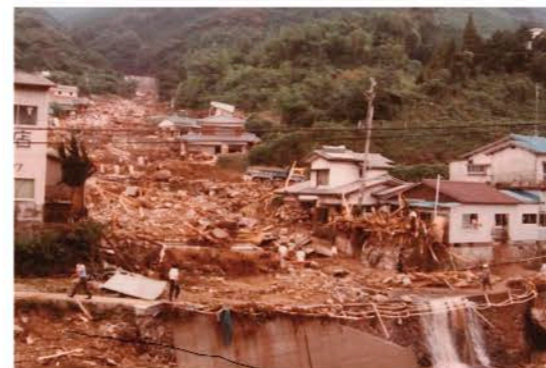
川平地区の土石流被災（長崎市）

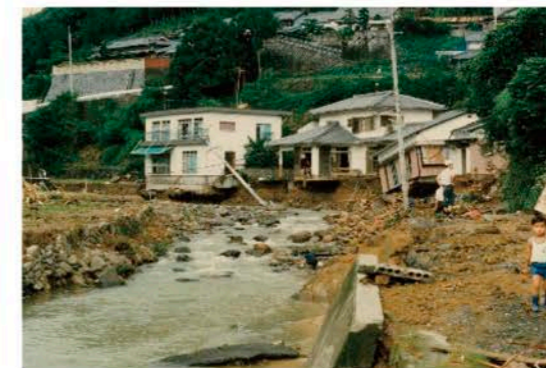
東長崎地区中尾川の被災（長崎市）

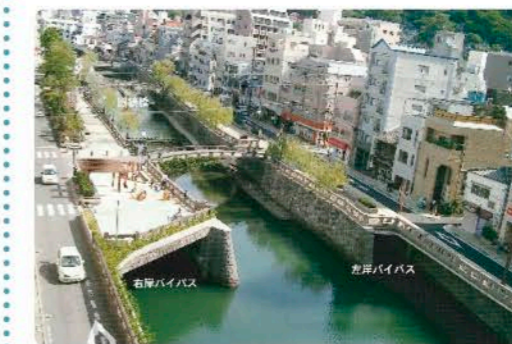
整備後の眼鏡橋周辺の状況。バイパス水路の整備により眼鏡橋の現地保存が図られました。
