## 福江港泊地における流木等漂着物対策について

五島振興局 建設部 河港課      ◎ 尾崎 博和  
○ 福丸 俊哉

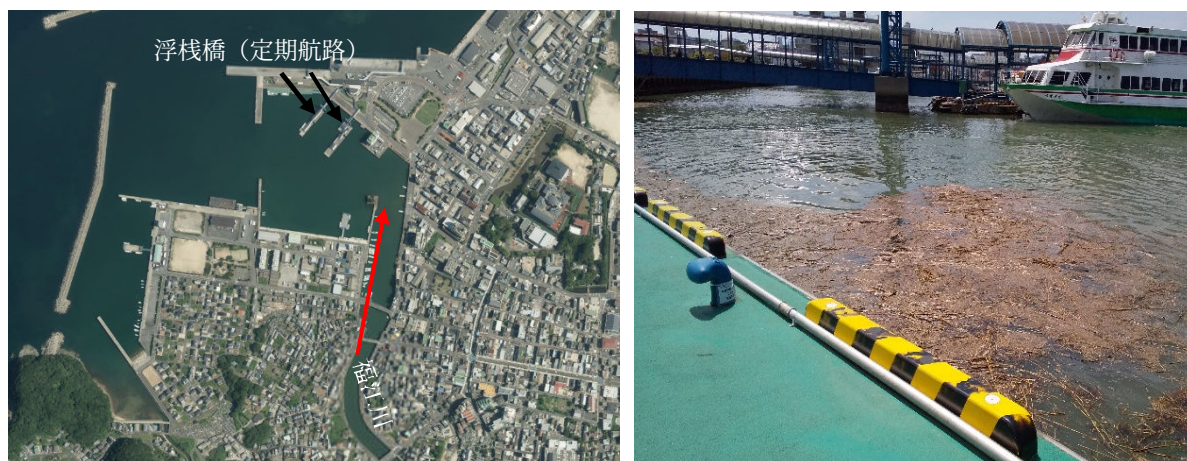
図-1 福江港位置図と埋塞時の定期船浮棧橋状況

福江港での過去5ヶ年の漂着物撤去の実績は表-1のとおりである。撤去費用は1回あたり約86万円（47万円から159万円）であり、令和7、8年度は撤去量も多く100万円を超えているが、単に漂着物量や撤去費用だけが問題とはなっていない状況にある。漂着物が発生すると、定期航路に影響がないようにしなければならないため、大雨が降るたびに早朝から現場確認、建設業協会・船会社との調整を行い、施工業者においては作業船や陸上機械の手配、仮置き・処分までを短時間で行う必要がある点も管理上の大きな課題である。

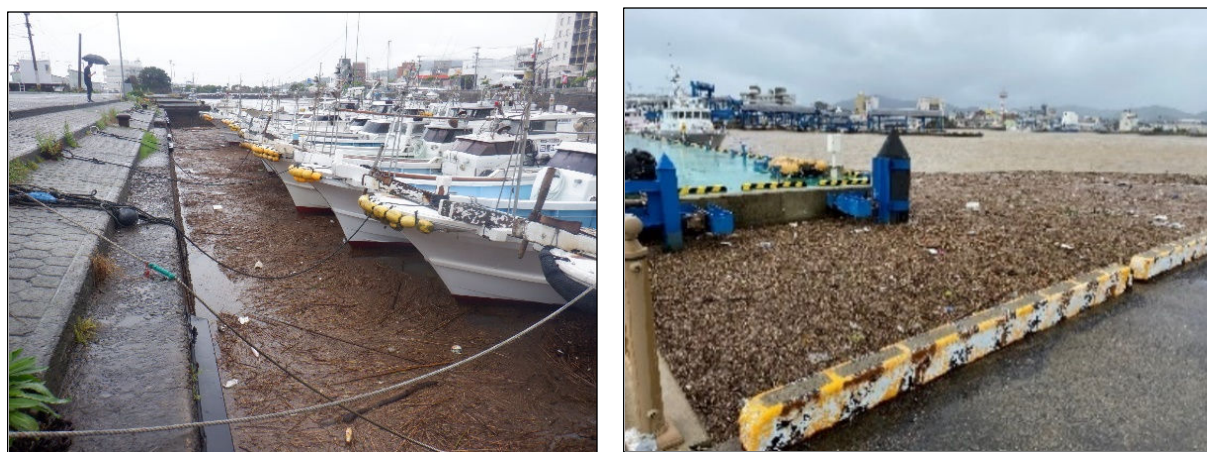
図-2 埋塞時の港内状況（福江港）

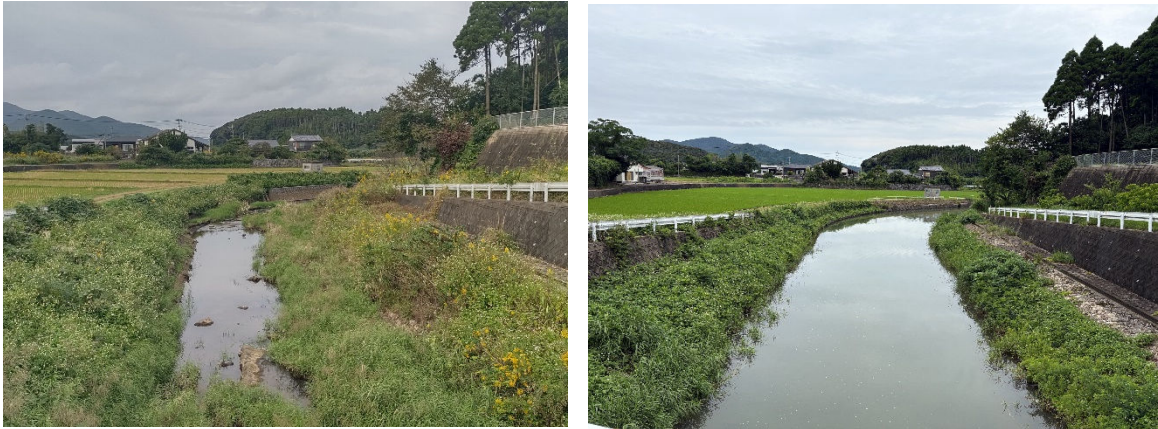
図-4 令和8年4～7月の牟田川の伐採状況（左：伐採前、右：伐採後）

河川側では、洪水の安全な流下を確保するための維持管理を基本とし、その中で流出する可能性のある草木を減らすことが重要となる。福江川水系では河道内に草木が広く繁茂していることから、河積阻害の程度、橋梁等への影響、枯木・倒木の有無等を踏まえて優先順位を付け、伐採や堆積土砂の撤去を実施する。

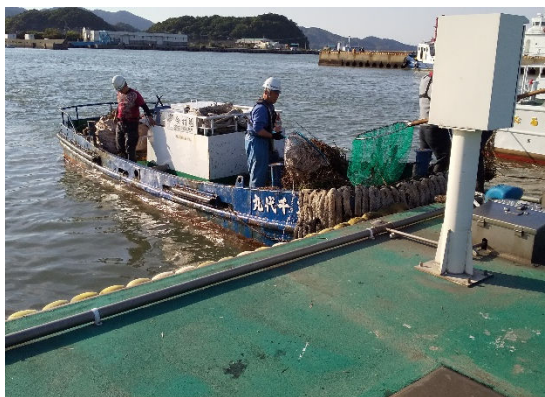
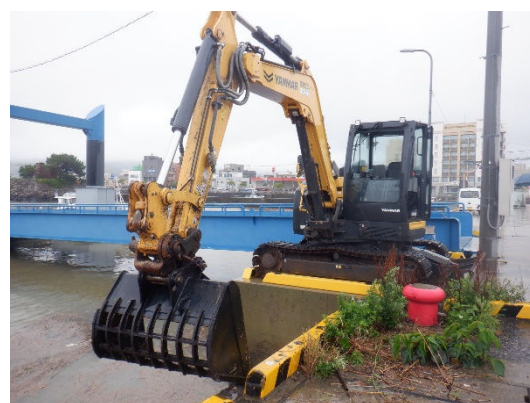
図-5 漂着物撤去状況写真（左：人力による回収、右：回収した漂着ゴミの陸揚バックホウ）
