長崎駅周辺の雨水排水管整備状況

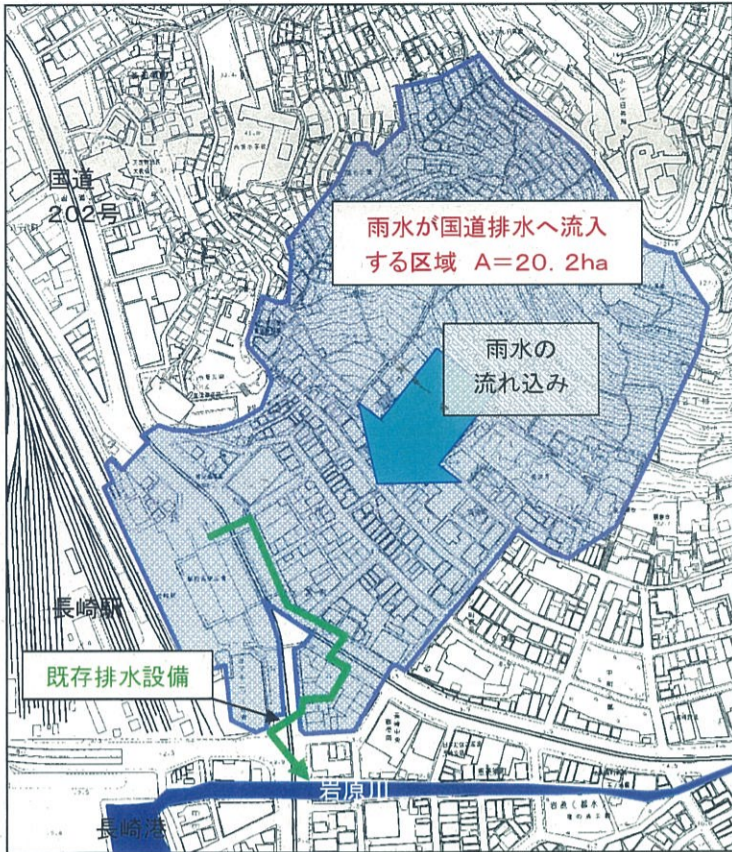
【長崎大水害当時】

○道路側溝で排水できない雨水があふれ、長崎駅前に流れ込んでいた。

○駅前広場付近の浸水深さ0.5～1.0m。

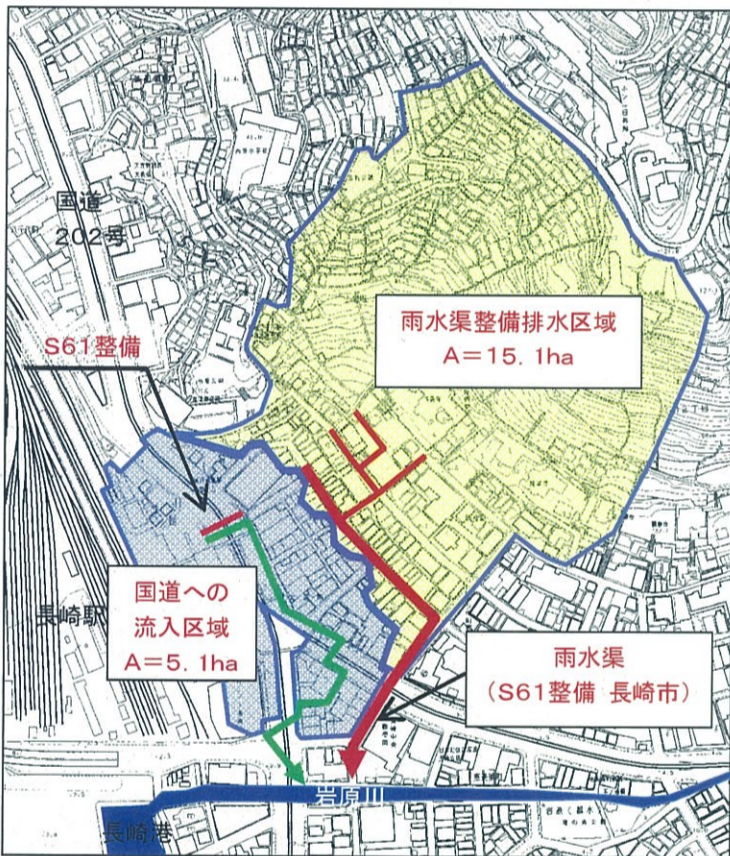
【長崎大水害以降の整備】

○長崎市が雨水排水管を整備。

○長崎駅前に流れ込む雨水は1/4に縮小。

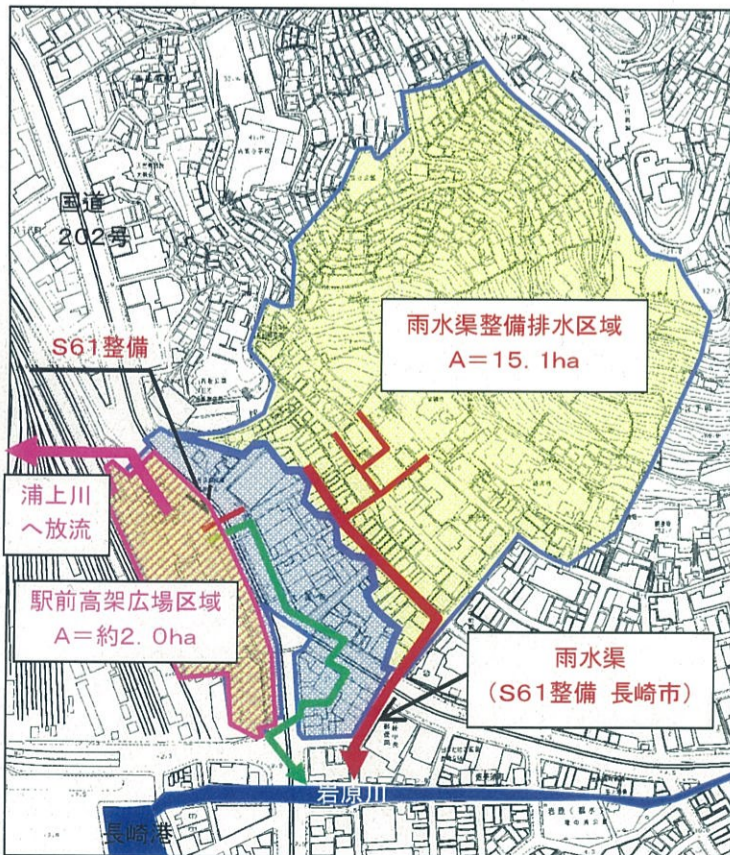
【長崎駅周辺区画整理事業での整備】

○長崎駅前の雨水の一部を浦上川へ排水。

○長崎駅周辺の排水能力がさらに、改善される予定。
