植物プランクトン（藍藻類）増殖抑制手法の検討（現場試験）

Examination of Phytoplankton (Cyanobacteria) Growth Suppression method (field test)

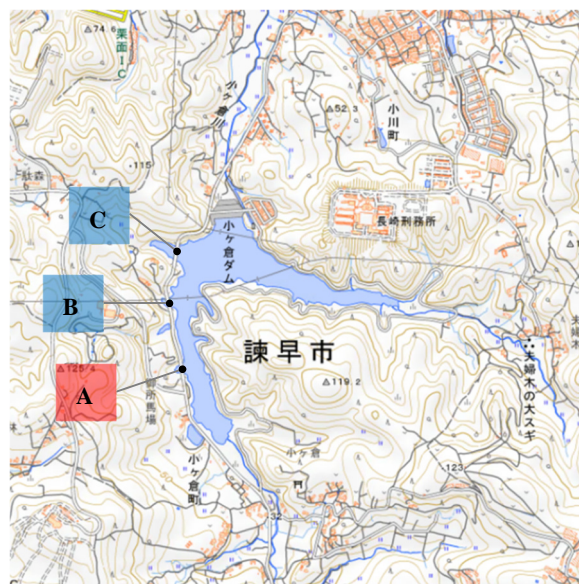
図1 調査地点

小規模遮光施設を設置する地点として小ヶ倉ダム内にある地点Aを選定した（図1）。選定理由としては、令和2年にアオコの発生が確認された地点であること、また、地点Aと同じような地形でアオコの発生が確認された地点B、Cに比べて水際へのアクセスが容易で設置作業の実施が可能であることである。また、対照地点として、地点Aと同様にアオコの発生が確認され、Aの近傍にある地点B、Cを選定した。

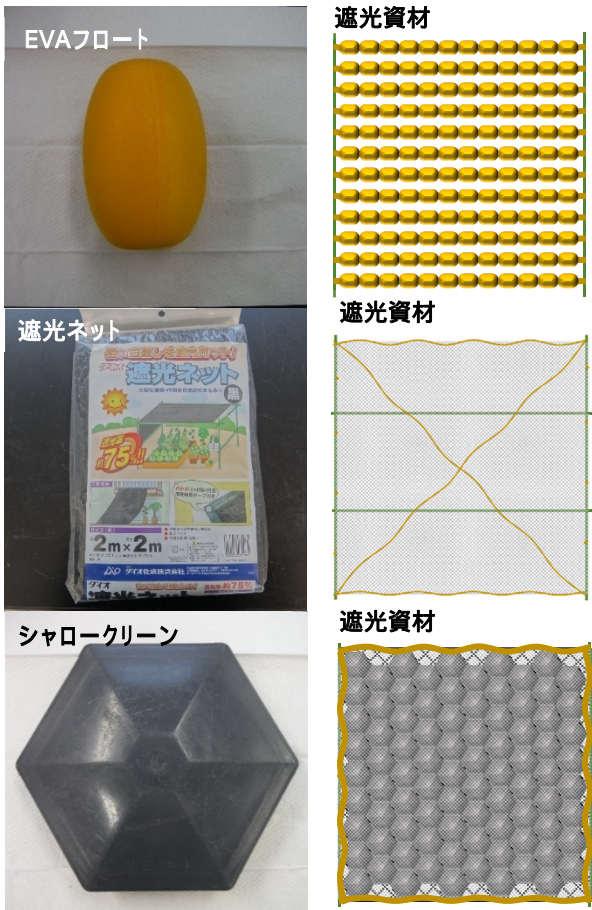
図2 遮光資材

を作製することとした（図2）。また、一つの遮光資材を2 m×2 mの大きさで作製した。遮光資材は、漁業用に使われているEVAフロートを用いて作製した。なお、上からの投影面積から遮光資材の遮光率を概算すると、約50%である。遮光資材は、農業用に使われている遮光ネット（市販、2 m×2 m、遮光率：約75%）を用いて作製した。遮光資材は、アオコ抑制のための部分遮光に使われているシャロークリーン²⁾（株式会社クレハ環境製）を用いて作製した。シャロークリーンは、本来、固定せずに浮かべて使用するが、今回は、流出防止対策として、2枚のネットで挟み四辺をロープで閉じて使用した。なお、上からの投影面積から遮光資材の遮光率を概算すると、約80%である。

遮光資材 については、フロートを連結して作製しているため、遮光率を調整しやすい。また、急激な水位変動が発生しても、地形に沿った形をとりやすく、壊れにくい。しかし、フロートの形状から隙間ができやすく遮光率の上限が低い。次に、遮光資材 については、作製は容易だが、ネットが水面下に沈みやすく、遮光能力を維持させることが難しい。また、遮光率の調整は出来ず、ネットに汚れがたまりやすいため、遮光率への影響が考えられる。最後に、遮光資材 については、複数のフロートを使って作製しているため、フロートの枚数を変えることで遮光率を調整しやすく、フロートの形状から最大限遮光率を調整することができる。また、水位変動への対応が可能であるが、フロートをネットで挟んで固定しているため、地形に沿った形にはならず、水底と接触した部分に負荷がかかりやすくなっている。ネット等の流出防止対策をせずにフロ-

ートを単体で使用すれば、水位変動への対応がより良くなると考えられるが、フェンスの設置など、別の流出防止策を考える必要がある。以上のことから、遮光資材としては、遮光率50%程度であれば遮光資材 、それ以上であれば遮光資材 が適していると考えられる。なお、施設を大規模化するには、資材や維持管理手法について更なる検討が必要と考えられる。

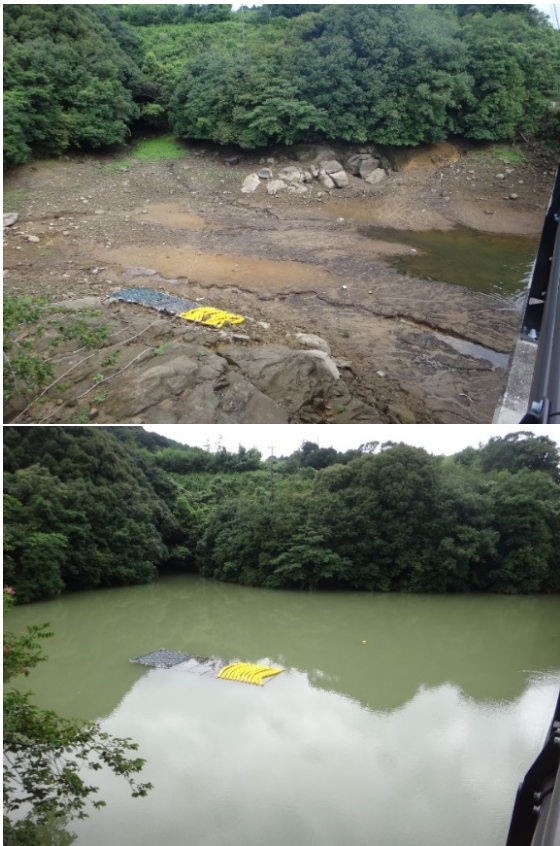
図6 遮光施設の状況
(上:8月10日、下:8月18日)

遮光施設は2021年6月2日から12月15日まで設置した。その間、遮光施設の状況観察(現況調査)を定期的に行い、必要に応じて維持管理の対応を行った。小ヶ倉ダムにおいては、6月16日よりダム水の農地への取水が開始され、ダム内の水位が徐々に下がり始め、7月5日の現況調査時に遮光施設の一部が陸に揚がっているのを確認した。水面に戻す際に遮光施設を持ち上げたところ、連結用の支柱が遮光施設自体の重さに耐えきれず破損した。そこで、破損した支柱を取り外し、新しい支柱と入れ替えた。加えて、一部の固定用ロープが張っている状態であったため、新しいロープを継ぎ足し延長した。遮光施設の構造自体が複雑な構造ではないため、補修は容易にできた。その後の観察でダムの水位が下がり続ける様子が確認された。7月26日に遮光施設の大半が陸に揚がり、8月2日に遮光施設全体が陸に揚がった。8月10日には設置区画

全体が干上がり、遮光施設及びアンカーが全て陸に揚がった (図6)。その後、8月18日に直近の大雨の影響によりダムが満水の状態となった (図4)。その際、遮光施設は流出せずに水面上にあり、また、破損等は見られなかったことから、遮光施設が大きな水位変動に対応可能であることが確認された。一方で、遮光資材については、実験期間途中から遮光ネットがたるんで、水面下に沈んでいる様子が見られ、遮光能力に影響が出る可能性があることから、遮光資材 や遮光資材 のようなフロートで作製した遮光資材が遮光に適していると考えられる。その後、12月13日の現況調査において、アオコ発生を終息傾向が見られたことを受けて、12月15日に遮光施設の撤去を行った。
