10 家畜保健衛生所におけるバイオセーフティー体制の構築

中央家畜保健衛生所
酒井 芳子

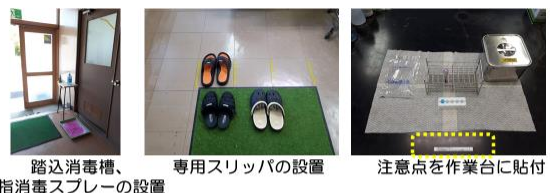
図-4 検査室での交差汚染防止対策

また、豚熱/アフリカ豚熱にかかる血液検査手順書を策定し、交差汚染のポイントとなる「検体搬入の手順」や「事前準備から検査終了後までの汚染防止対策」についても具体的に明記した(図-4)。

○「豚熱/アフリカ豚熱にかかる血液検査手順書」(R4.5月策定)

- 【目次】
1. 準備するもの(配置図付き)
 2. 検体搬入手順
 3. 検査項目
 4. 検査方法(事前～終了後の汚染防止対策を明記)
 5. 判断基準

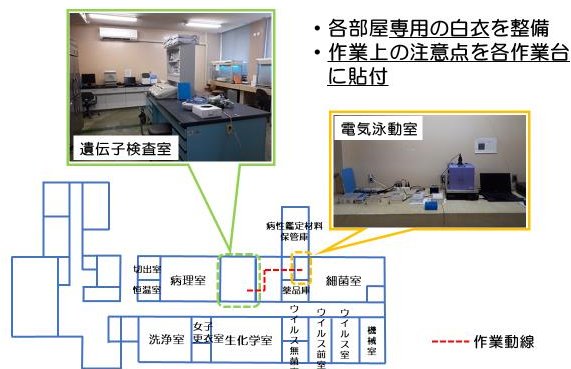
図-5 遺伝子検査室及び電気泳動室の新設

そこで、まず既存のスペースを活用して、遺伝子検査室及び電気泳動室を新設し、検査課棟内で通常着用する白衣とは別に、各部屋専用の白衣を整備し作業上の注意点を各作業台に貼り付けすることで、遺伝子検査作業時のコンタミネーション防止を図った(図-5)。

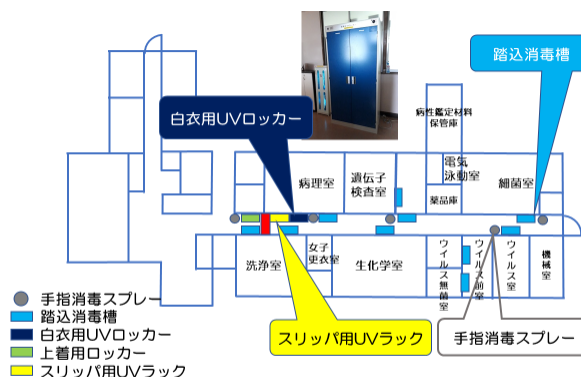
図-7 検査課棟入口及び各検査室の消毒体制強化

消毒体制強化のため、検査課棟入口に白衣用UVロッカーとスリッパ用UVラックを新設し、白衣とスリッパは毎日UV処理を施すことで、病原体の拡散防止を図った。加えて、各検査室入口にも踏込消毒槽及び手指消毒スプレーを設置し、消毒を強化した(図-7)。

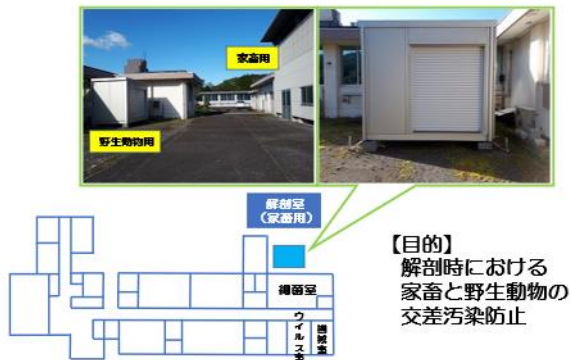
図-9 【取組4-1】野生動物専用施設の整備(解剖施設)

まず、解剖時における家畜と野生動物の交差汚染を防止するため、野生動物専用の解剖施設を新設した(図-9)。
