# 災害から「地域を守る」建設業

令和7年6月25日午前7時前、大雨の影響で長崎市相川町の国道では、道路脇の斜面が崩れて土砂が道路に流れ込み、およそ100mの区間が全面通行止めになりましたが、関係者の努力で、翌26日朝5時30分には片側交互通行が確保されました。あまり知られることのない災害復旧の実情についてレポートします。

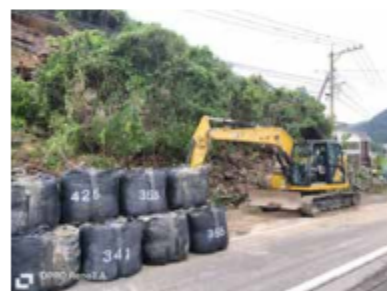
その後、土のうが到着し、道路と斜面の境に沿って積み上げ作業を始め、土のうを積み終わったのは夕方5時頃になっていた。
