事故の分類	労働災害	発生日時	平成30年5月11日	9時20分	事故当事者	元請
事故の型分類	墜落・転落	年齢・性別	76歳・男性		職種	測量助手
被災程度(全治)	右大腿骨 転子部・転子下(ともに太股の付け根部分)骨折(休業53日)					
事故概要	現地踏査における転石位置確認の測量において、測量助手をしていた被災者が、法肩付近を縦断方向へ移動中にバランスを崩して約3m下(法勾配1:0.2)の道路へ滑落した。					
事故原因等	<ul style="list-style-type: none"> <li>・業務計画段階での安全管理では山中、高所作業についての視点が欠落しており計画書に記載がなかった。</li> <li>・当日のKYで、前日に草刈りを実施した里道を通行するよう指示していたが、近道をするために里道を通らず狭い箇所を無理に通ろうとした。</li> </ul>					
改善策等	<ul style="list-style-type: none"> <li>・日常の教育、訓練及び現地立入時の危険予知(KY)活動、安全朝礼において、作業内容に基づき危険性を具体的に説明し認識させ作業者の意識向上を図る。</li> <li>・安全確保を目的とした業務計画の見直しを行う。</li> <li>・航空写真、測量図面及び事前の現地確認により危険箇所の抽出を行う。</li> <li>・除草を行い足元の安全確認を容易にできるようにする。</li> <li>・滑落の恐れがある箇所の危険箇所をロープ等により明示する。また、滑落の恐れがある箇所で作業や移動がある場合は、親綱を設置し安全帯を使用する。</li> <li>・急傾斜箇所への進入が必要な場合は作業前に安全ロープ、アンカーの状態を入念に確認する。</li> </ul>					
類似工事(他工事)へ活用できる対策等	<ul style="list-style-type: none"> <li>・課内で説明の場を設け、他の発注担当者へ周知徹底する。</li> <li>・類似作業のある業務については受発注者の当初打合せ時に本件事例を説明し注意喚起する。</li> </ul>

事故の分類	労働災害	発生日時	平成30年7月17日	13時40分	事故当事者	元請
事故の型分類	墜落・転落	年齢・性別	38歳・男性		職種	主任技術者
被災程度(全治)	第12胸椎圧迫骨折(休業54日)					
事故概要	<ul style="list-style-type: none"> <li>・護岸工(ブロック積み)の丁張設置作業において、法面(1割勾配)に立てかけた梯子の上で作業を行っていた被災者が、両足で立ち上がり杭を打とうとした際にバランスを崩し、2m下の河床に転落した。</li> <li>・被災者は、後ろ向きで

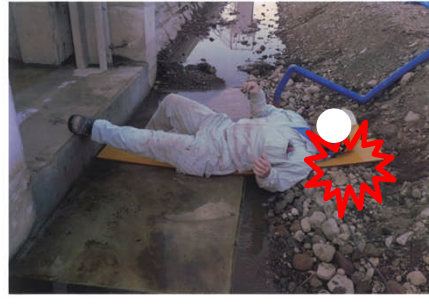
スライドゲート門柱 →

事故の分類	労働災害	発生日時	平成31年2月6日	14時20分	事故当事者	1次下請
事故の型分類	転倒	年齢・性別	56歳・男性		職種	作業員
被災程度(全治)	外傷性くも膜下出血、脳挫傷、頭部打撲(休業11日)					
事故概要	被災者は、上流側土砂吐ゲート門柱上部において、防護柵の取付作業中に、ナットを上流側土砂吐ゲート門柱下部にある堤外水路に落とした。ナットを回収するために、河床まで移動し、門柱開口部の河川側から水路側へ進入してナットを回収しようとした。 しかしながら、ナットの回収に意識が集中しており、門柱開口部を横断するように取り付けられた治具材(等辺山形鋼50×50×6 L=1.5m 設置高さ約1.3m)の存在を失念していたことから、同治具材に前頭部をぶつけ、その反動で背後へ転倒し、後頭部を打撲した。					
事故原因等	①被災者に、自分が怪我をするようなことはないだろうという安全意識の欠如があった。 ②被災者が頭部をぶつけた治具材は、高さ1.3mに設置されていたが、クッション材等の保護材の取付や頭上注意等の注意喚起を促す表示を設置するなどの安全対策が行われていなかった。そして、治具材は周辺構造物(コンクリート、戸当り金物)と同系色であり、視認し難い色彩となっていた。					
改善策等	①日々の危険予知活動で、各作業員に作業内容、作業方法を周知、徹底する。 ②作業前、一人KYにより指差呼称し、危険箇所と作業を認識させる。 ③当該工事で使用するすべての治具材に、目視が容易となるよう、黄色、黒色のトラ柄テープを貼り、加えてピンク色のビニールテープを吊下げた。 ④つまづき防止に、治具材の周辺をコーン、バーで囲い、作業員が不用意に立ち入れない措置を講じた。					
類似工事(他工事)へ活用できる対策等	①事故事例を情報提供し、安全意識の向上を図る。 ②仮設物であってもクッション材等を取付け、衝突した際の被害軽減を図る。 ③視認が容易となるよう注意喚起表示を行う。
