県立総合運動公園メタセコイア管理計画

令和6年9月

長崎県 県央振興局

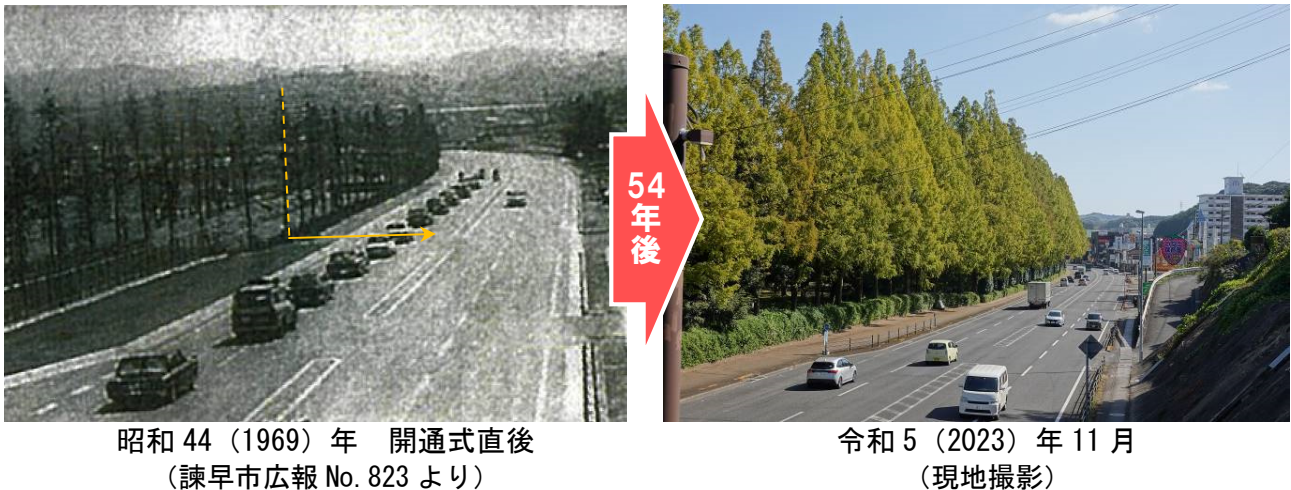
図 3.1 国道 57 号沿いのメタセコイア並木

- ・ 長崎国体の開催にあわせて**昭和 44 (1969) 年に植栽**され、令和 6 (2024) 年で 55 年経過している。
- ・ メタセコイアは、**景観上のシンボル**として、また、**公園外部からの遮蔽や修景**のために選定された（長崎県諫早運動公園基本計画、昭和 40 年）。
- ・ 道路幅が現在と概ね同等とすると、**植栽時の樹高は 10m 程度と推定**される（**図 3.1** 参照）。

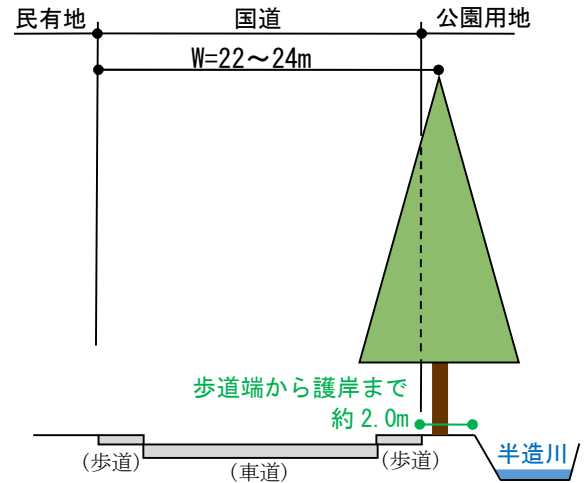
図 3.4 半造川沿いの植栽断面イメージ

- ・国道沿いのメタセコイアの平均樹高は23.8mだが、植栽環境で樹高は異なり、駐車場付近は平均17.4mと低く、半造川沿いでは平均25.9mと高い(図3.5)。
- ・樹高が高いため根系範囲も広いと想定されるが、植栽エリアの幅は狭く(図3.4)、半造川沿いでは北側の河川護岸や南側の舗装により、根系伸長が阻害されている可能性がある。
- ・植栽の間隔は、概ね5~6mである。
- ・国道57号沿いの樹木の中心位置から反対側の道路境界までの距離は概ね22~24mである。

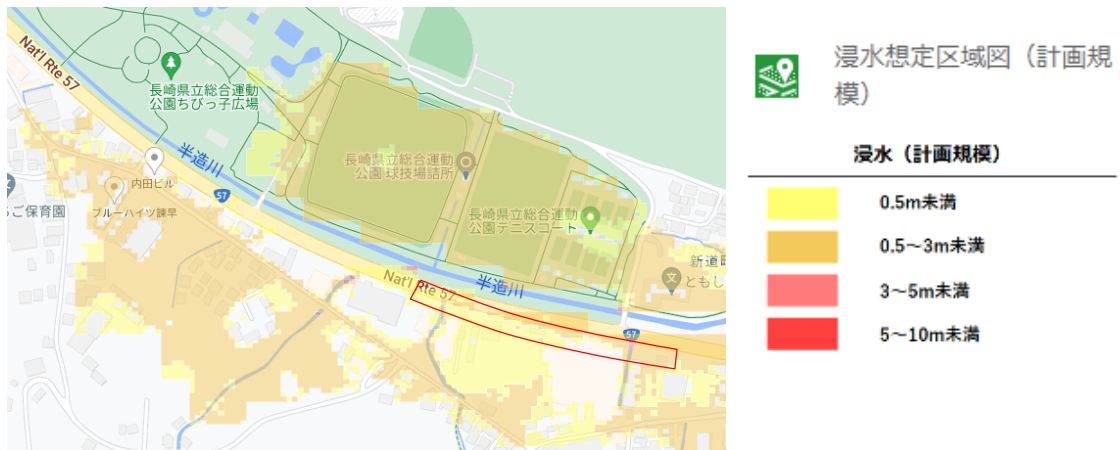
図 4.2 諫早市の浸水想定区域（計画規模）（諫早市デジタルマップより引用）

- ・ 諫早市の浸水想定区域図（計画規模）では、半造川沿いの一部（県立総合運動公園のテニスコート付近）が区域内に含まれており、周辺より地盤高が低く、水はけが悪い可能性がある（**図4.2**）。

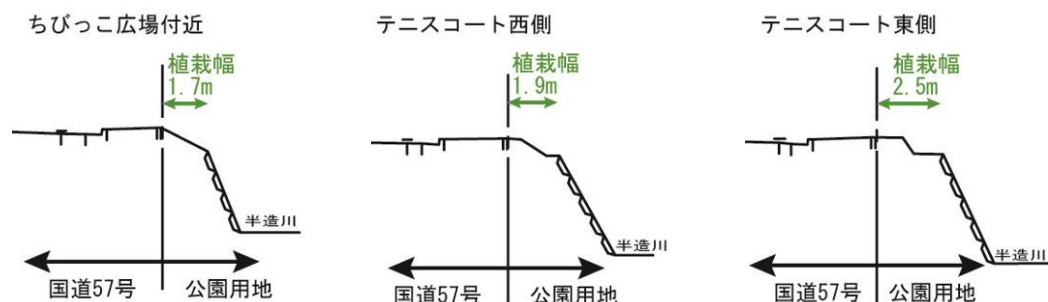
図 4.3 国道57号沿いの断面図（長崎県資料より）

- ・ 半造川沿いの植栽幅は1.7~2.5m程度（**図4.3**）であり、平均樹高25~26mのメタセコイアの生育基盤としては、かなり狭い。
