# 令和6年度 雲仙岳火山防災協議会

## 令和6年度の溶岩ドーム観測結果について

令和7年3月28日

長崎河川国道事務所雲仙砂防管理センター

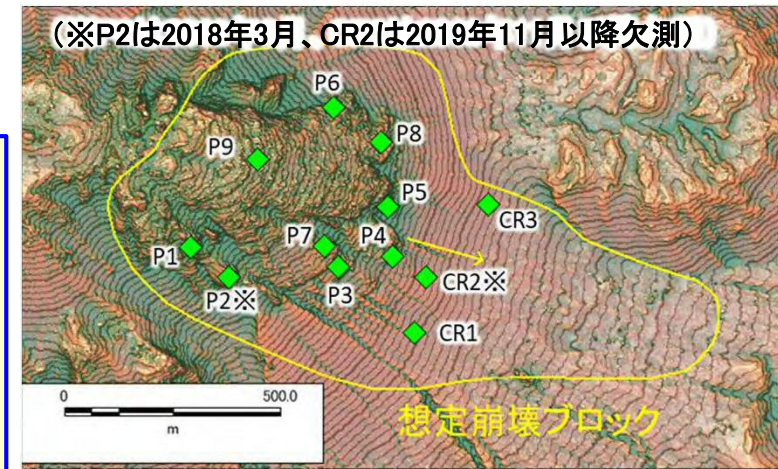
■図: プリズムの設置位置

- 光波測距での観測は噴火活動終息後の1997年3月から実施されている。  
ただし、観測機器の老朽化による縮小、基準点の移設(2006)、老朽化に伴う更新(2016)により、機器ごとによる観測期間が複雑化している。
- P8は27年で約1.48m(約5.4cm/年)の変化を示し、年単位での変化量に大きな変化は認められない。2006～2007年頃に変曲し、それ以降はほぼ一定である。
- また、P8以外にも概ね一定の移動速度である。
- P9は他の観測点と比べ、2017～2022の移動速度が大きい、2022年頃に変曲し、それ以降はP1～7と同程度になっている。

光波測距による  
観測が開始(P8)
