② 安全・安心を向上させるための事前防災・減災対策の推進

● 洪水を防ぐ

1 河川の改修

2 ダムの整備

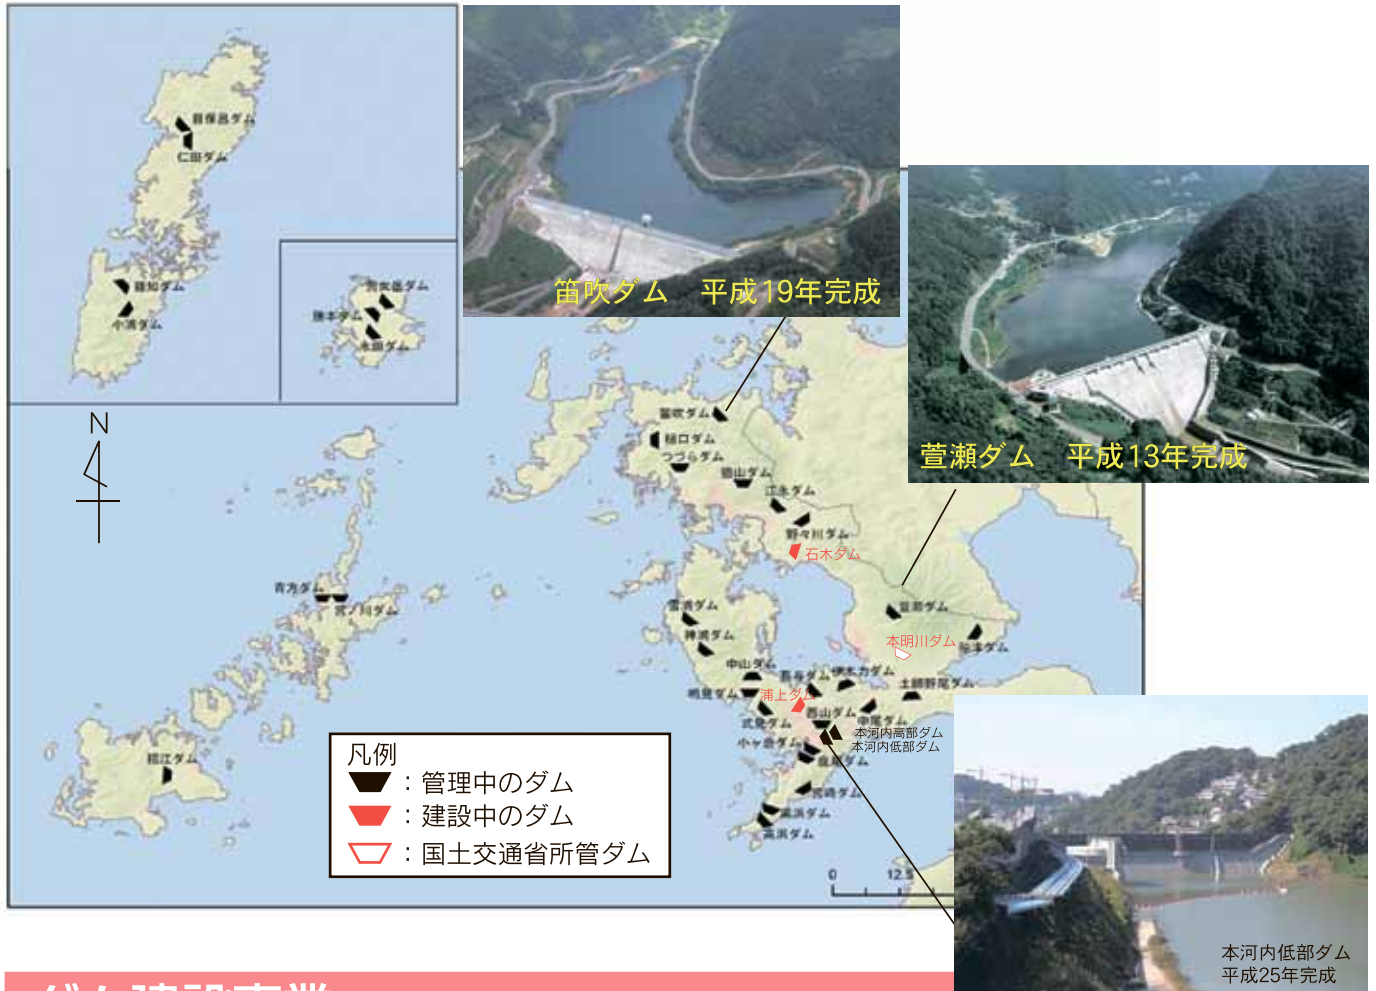
土木部所管のダム

「洪水調節」「既得用水の補給など流水の正常な機能の維持」「新規水道用水の確保」にこれまで整備した35基のダムが役立っています。

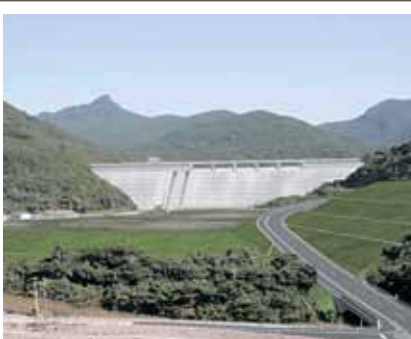
石木ダム建設事業 (写真は完成イメージ)

位置: 川棚町岩屋郷

- ① 川棚川の洪水調節
- ② 川棚町、佐世保市の既得用水の補給など流水の正常な機能の維持
- ③ 佐世保市の新規水道用水の確保

総事業費: 約285億円

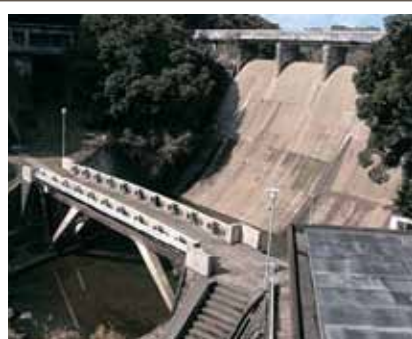
浦上ダム建設事業 (写真は既設浦上ダム)

位置: 長崎市昭和2丁目

- ① 浦上川の洪水調節
- ② 長崎市の既得用水の補給など流水の正常な機能の維持

総事業費: 約240億円
