4) 長崎県管理河川の現状

県管理河川の管理と整備状況

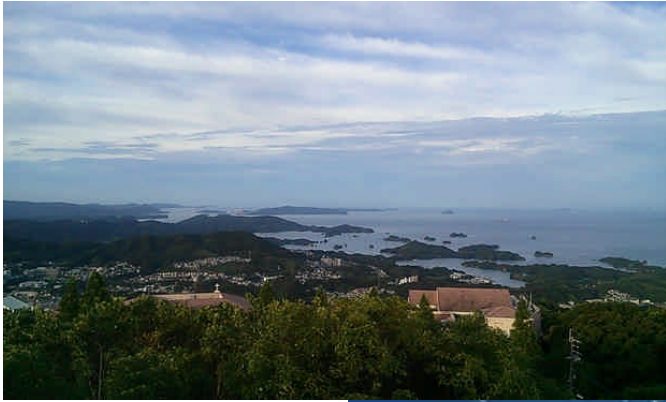
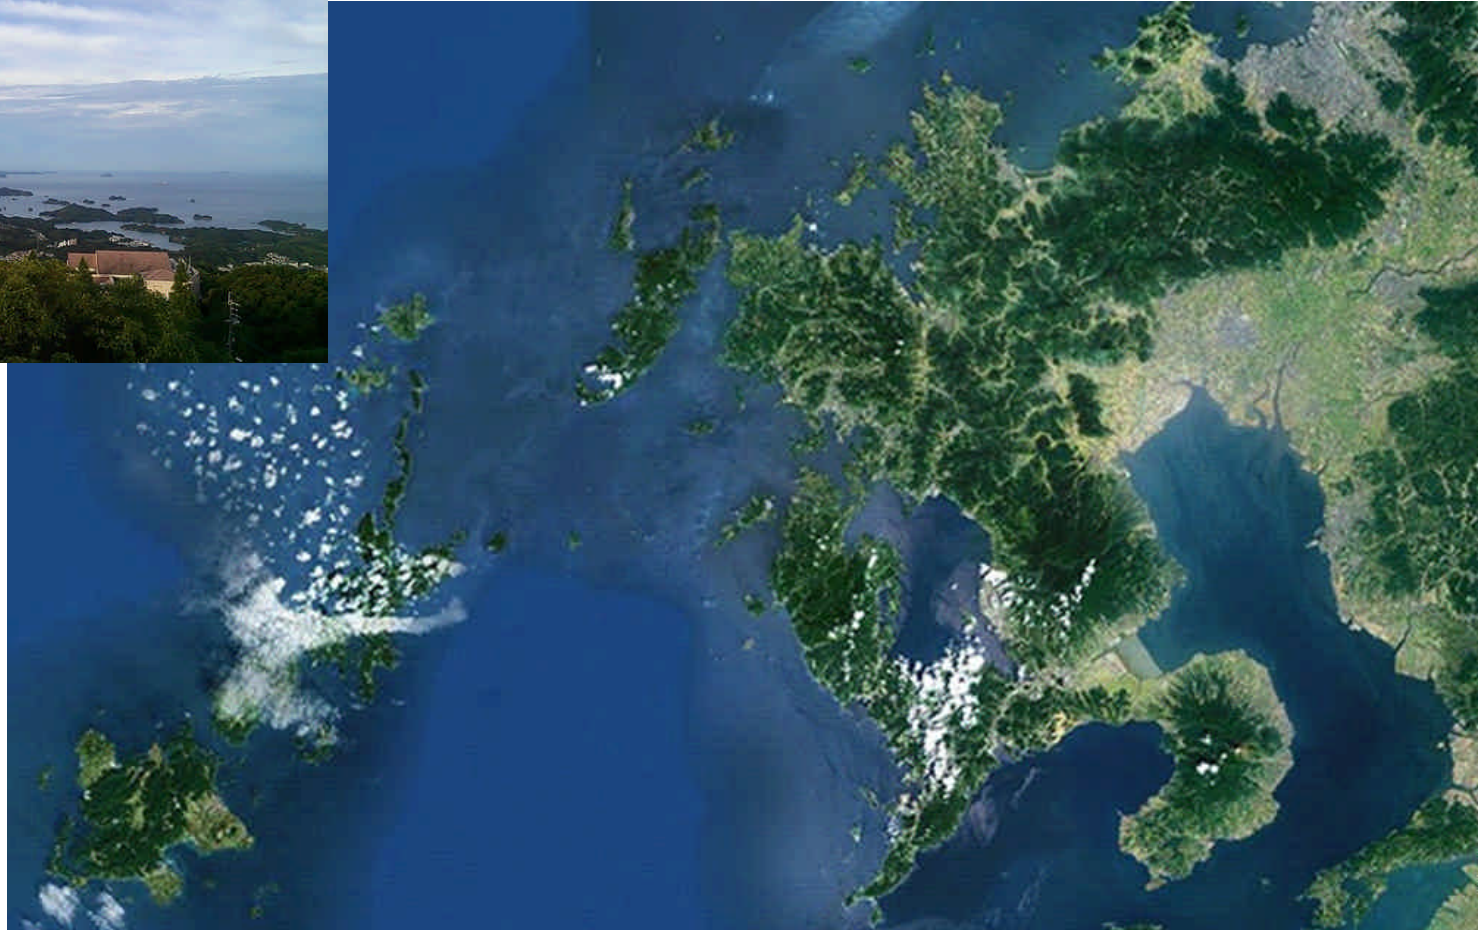
長崎県の地形

半島と島々が多く、山や丘陵が海まで迫る急峻な地形
狭い低地に住宅地が集中しやすい構造

- ・ 県内の多くの地域は、地形的要因として山や丘陵が海まで迫る急峻な地形をしており、上流で降った雨が一気に下流に流下するため短時間で急激な水位上昇が発生し、避難や水防活動にかけられる時間が短いことが考えられる
- ・ 河床勾配が急なことから流速が速く、洪水に勢いがあることから、過去の災害をみると、河岸侵食による堤防決壊や土砂流出を伴う土石流による家屋倒壊の被害が発生している
- ・ 橋梁等が流木やごみを捕捉し更なる被害が発生、多くの瓦礫が発生することによる災害復旧の遅れが考えられる
- ・ ハード対策の必要性
- ・ 水位周知河川が376河川中13河川と少なく、多くの河川で浸水想定区域図も作成されておらず、避難判断の情報が不足している
- ・ 発信した情報が正しく共有、理解されておらず避難行動に繋がっていなかった
などが確認できた。

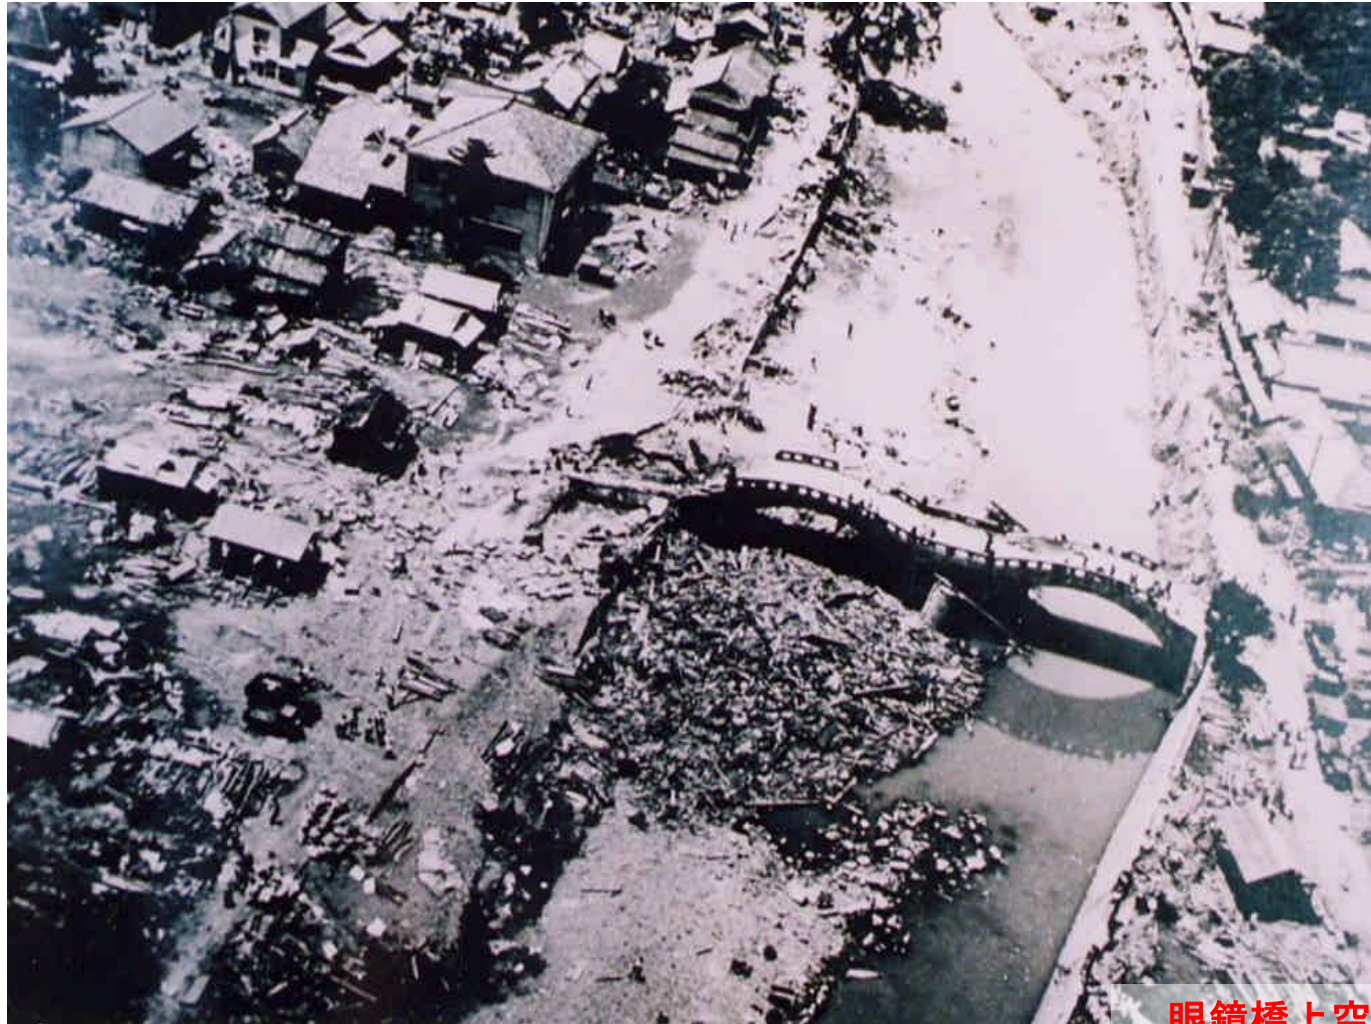
眼鏡橋上空

諫早大水害（昭和32年）

死者・行方不明者539人 床上・床下浸水3,409戸（旧諫早市内）

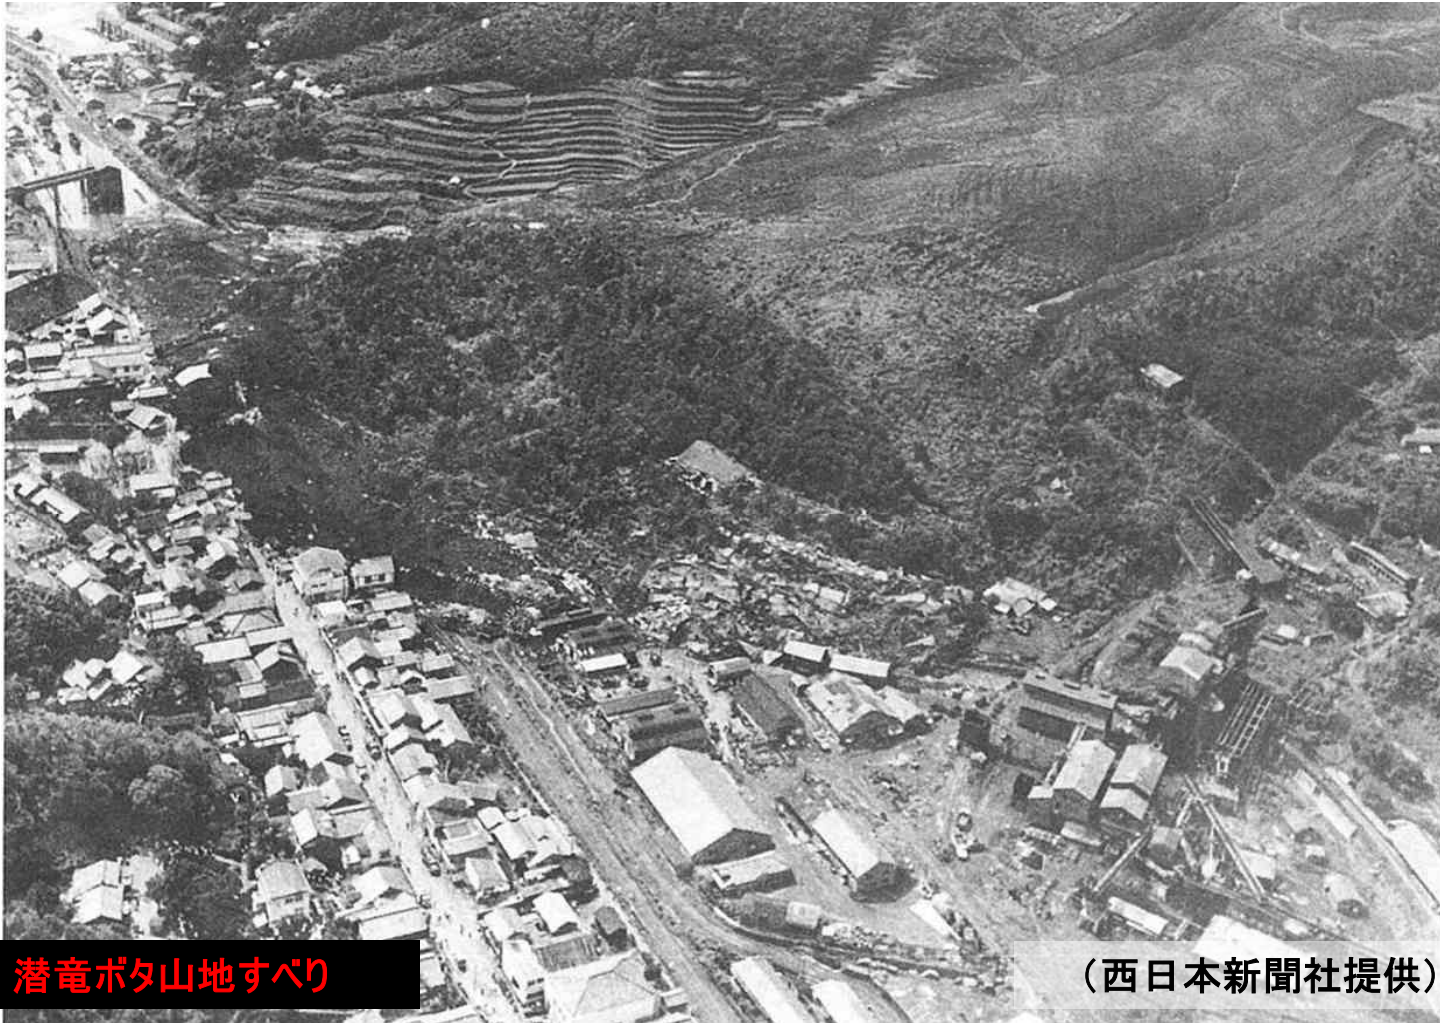
潜竜ポタ山地すべり

豪雨による地すべり。その土量は200万 m^3 といわれ、松浦線潜竜駅、国道204号、及び炭住約200戸が埋没。

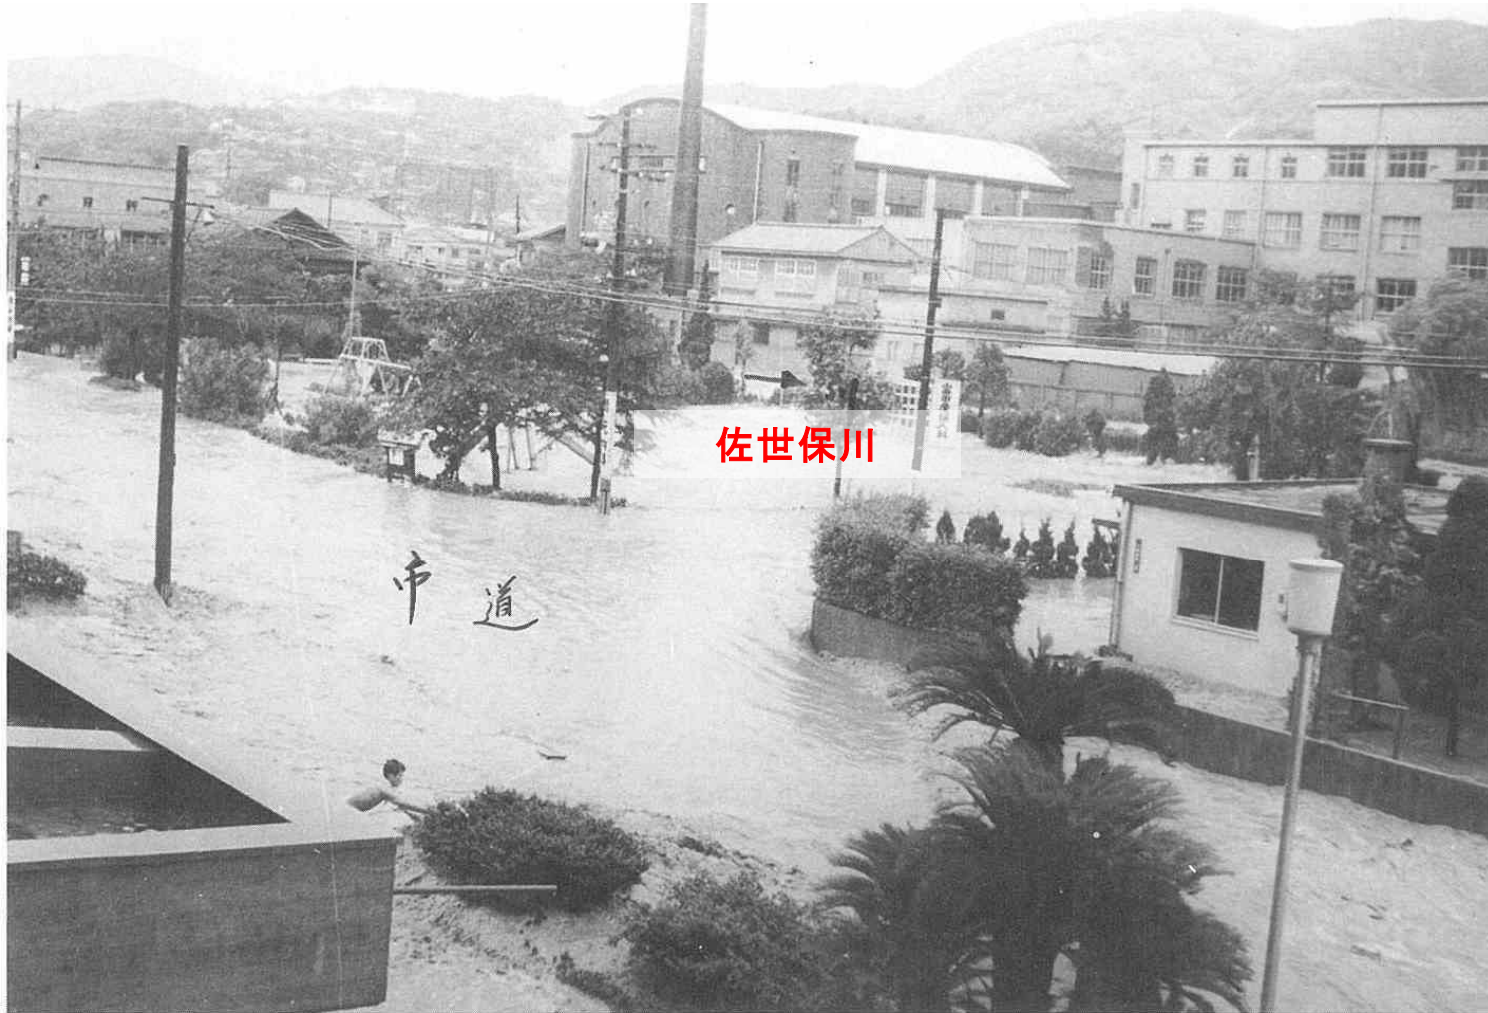
佐世保川の氾濫による佐世保市街地の濁流
（県北開発振興局より望む）

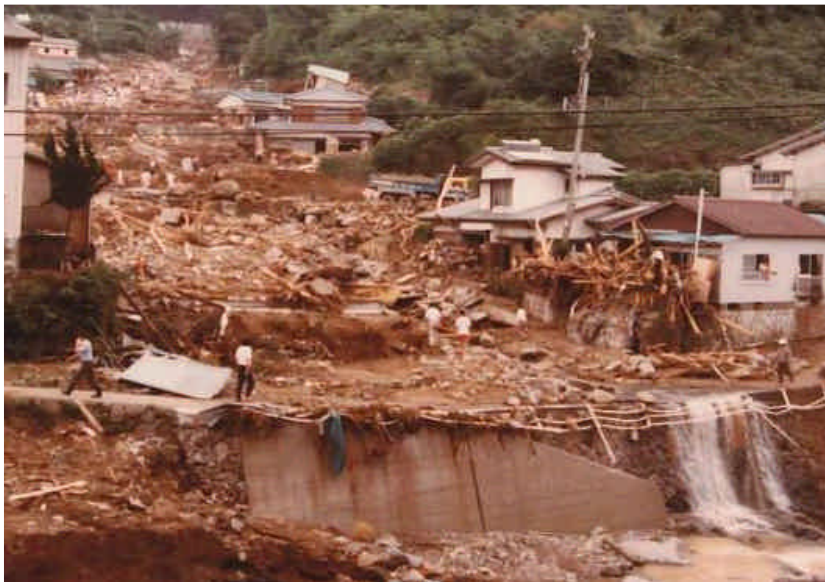
甚大な土砂災害が多発
37名の命を奪った
川平の土石流(浦上川)

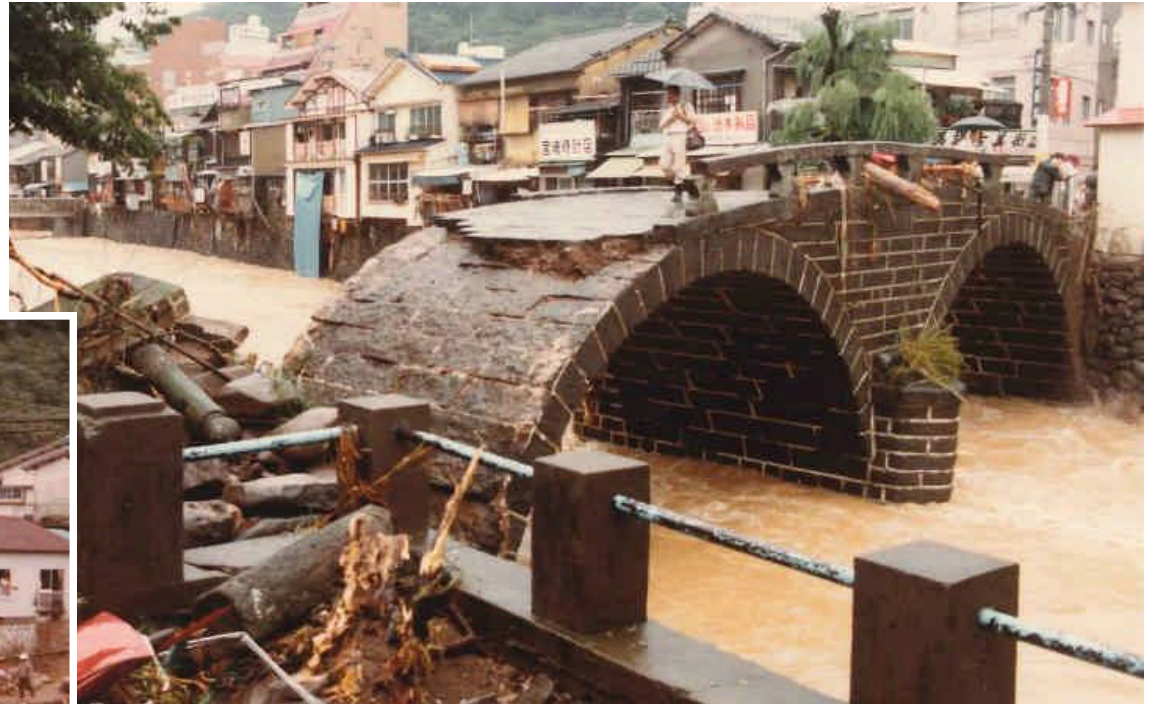
中島川の洪水で
一部流出した眼鏡橋
河川災害の原因

- ①改修の不足
- ②都市化の進展

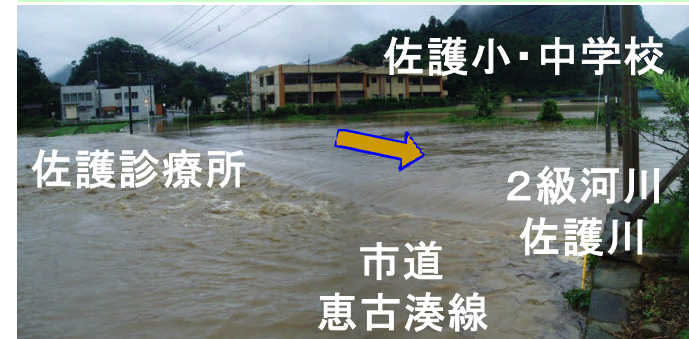
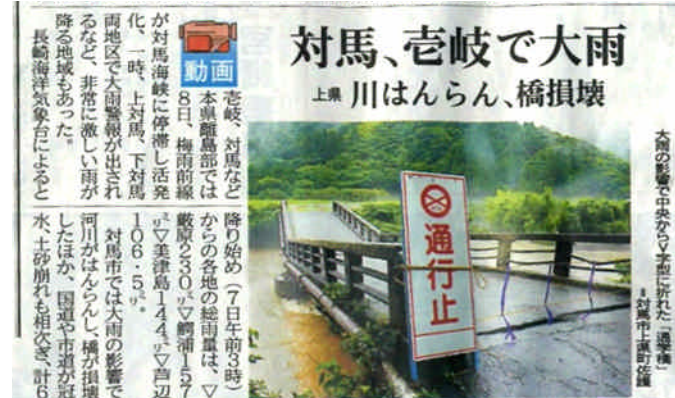
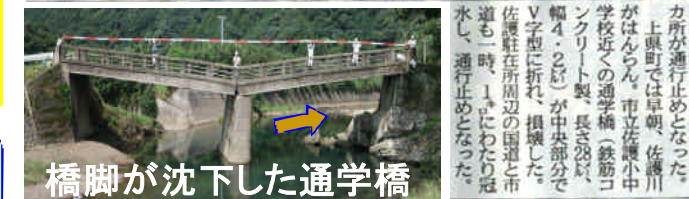
2級河川佐護川(対馬市) H21.7

早急な河川改修が必要

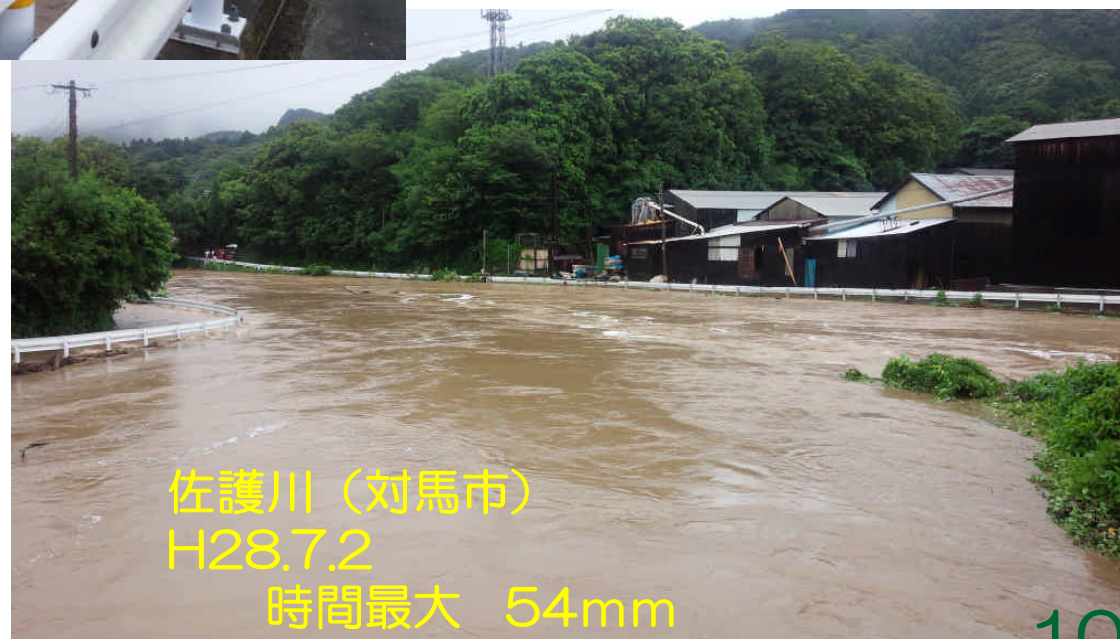
佐護川（対馬市）
H28.7.2
時間最大 54mm

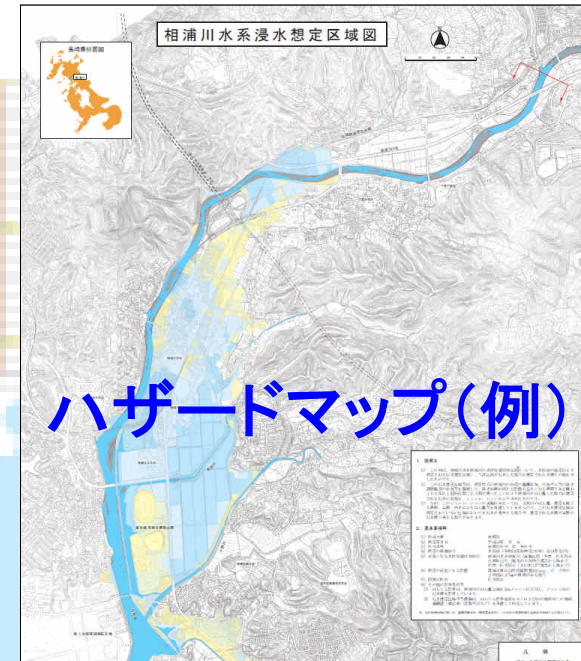
浸水想定区域図の策定(施設計画規模)

水位周知河川 13河川で作成

中島川(長崎市)半造川(諫早市)
内田川、大上戸川、郡川(大村市)
宮村川、早岐川、相浦川、江迎川
(佐世保市)、志佐川(松浦市)、
雪浦川(西海市)、川棚川(川棚町、
波佐見町)、佐々川(佐々町)

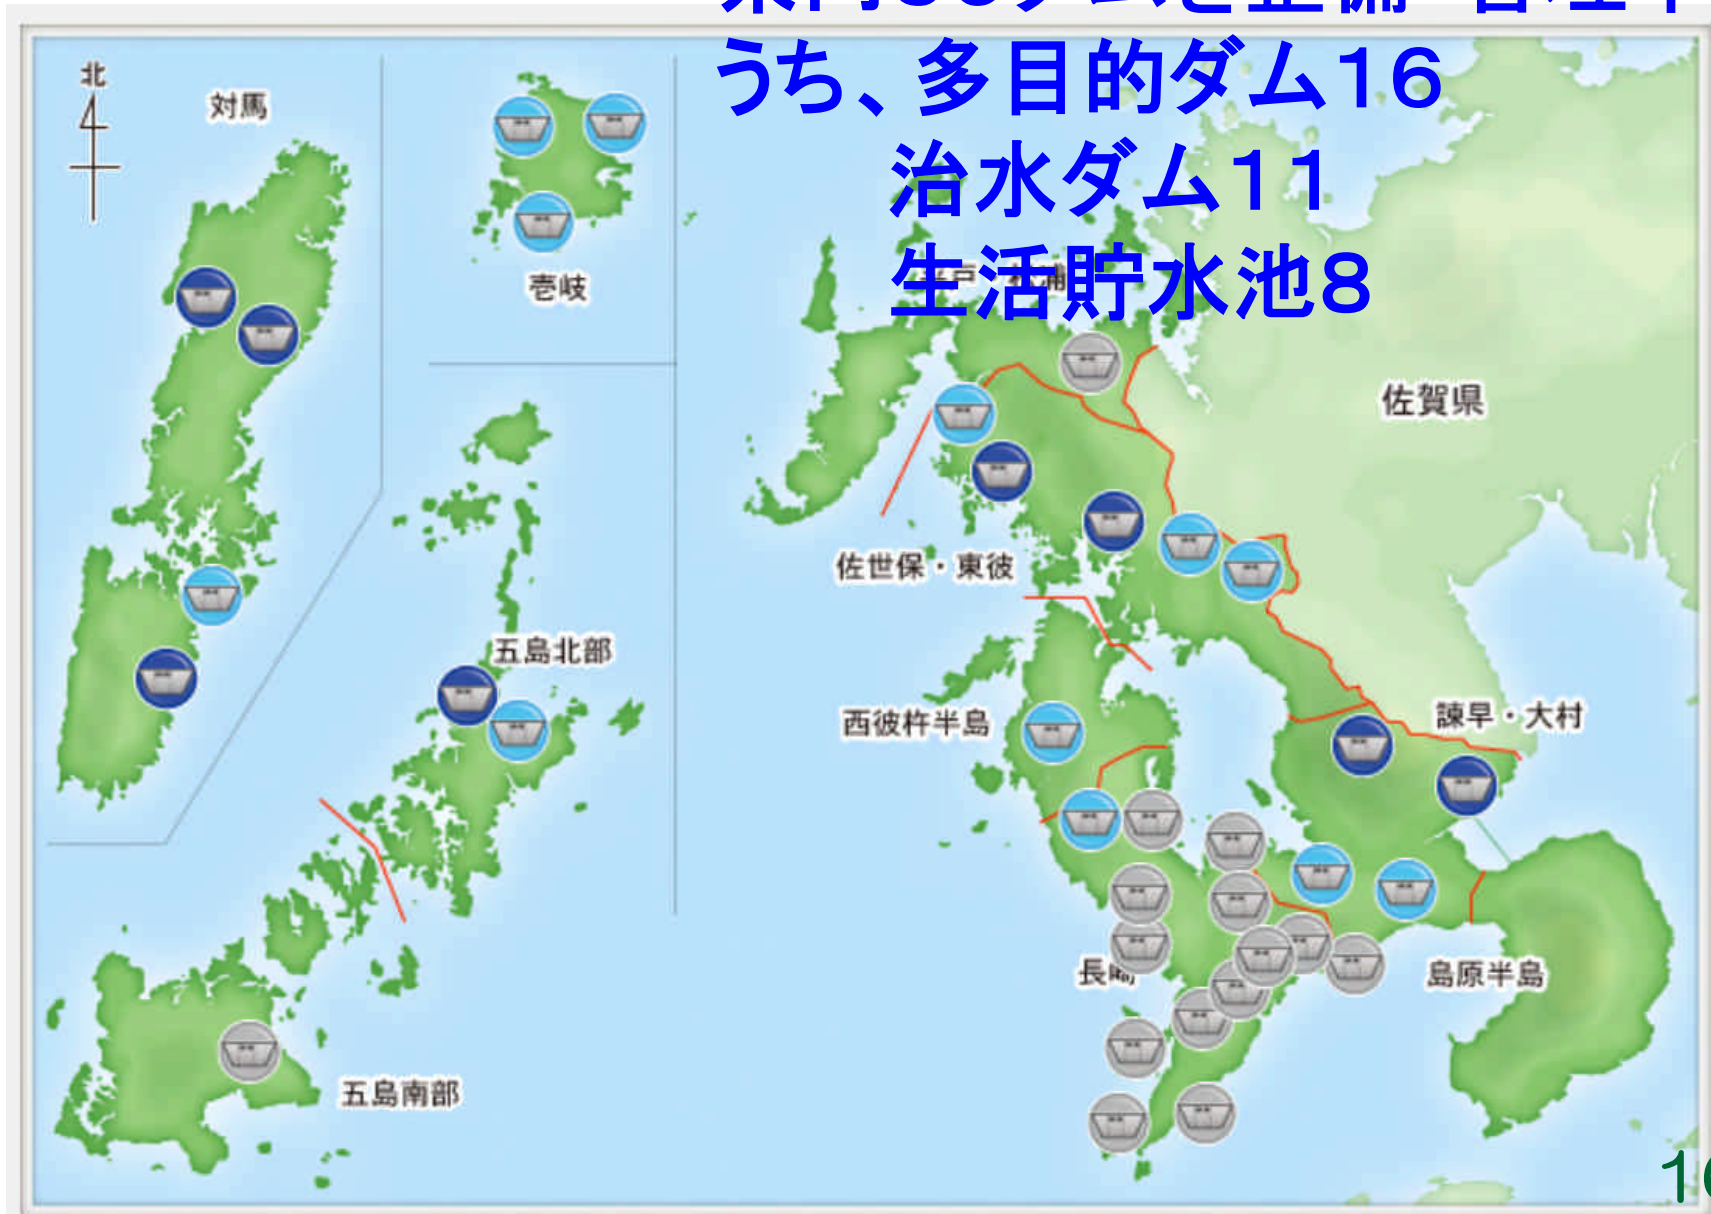
県管理ダム状況

県内35ダムを整備・管理中
うち、多目的ダム16
治水ダム11
生活貯水池8
