八郎川の被害状況

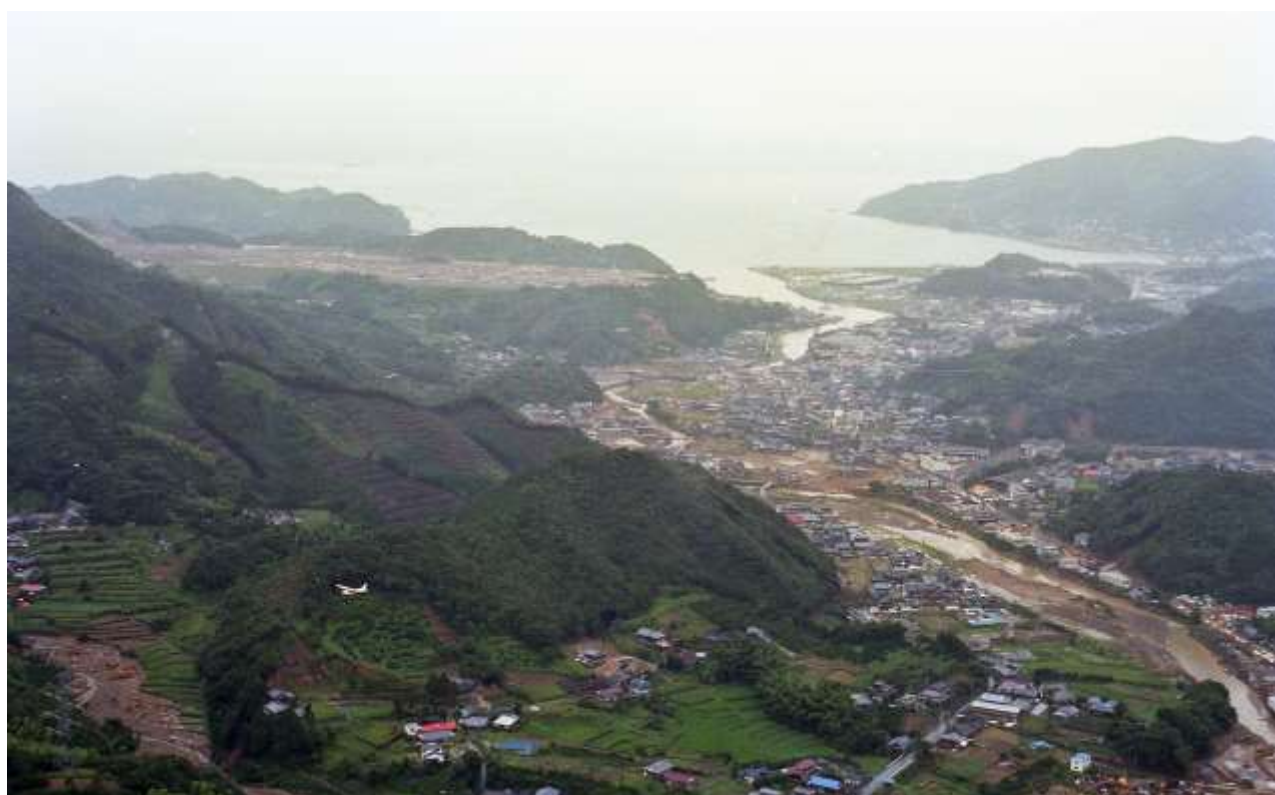
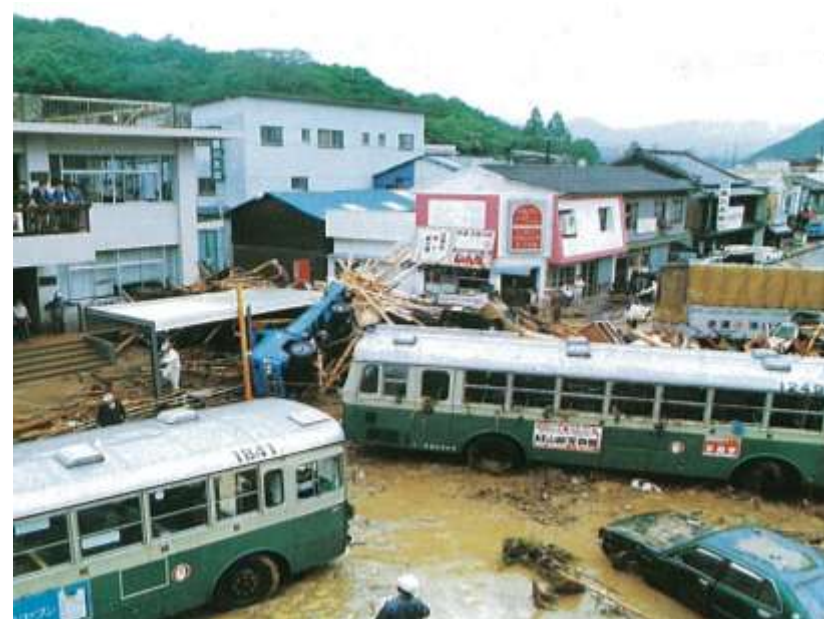
(矢上地区の被災状況)

国道 34 号線沿いの長崎市役所矢上支所前では、最大浸水深が約 2.5m に達し、路線バス 2 台が立往生しました。

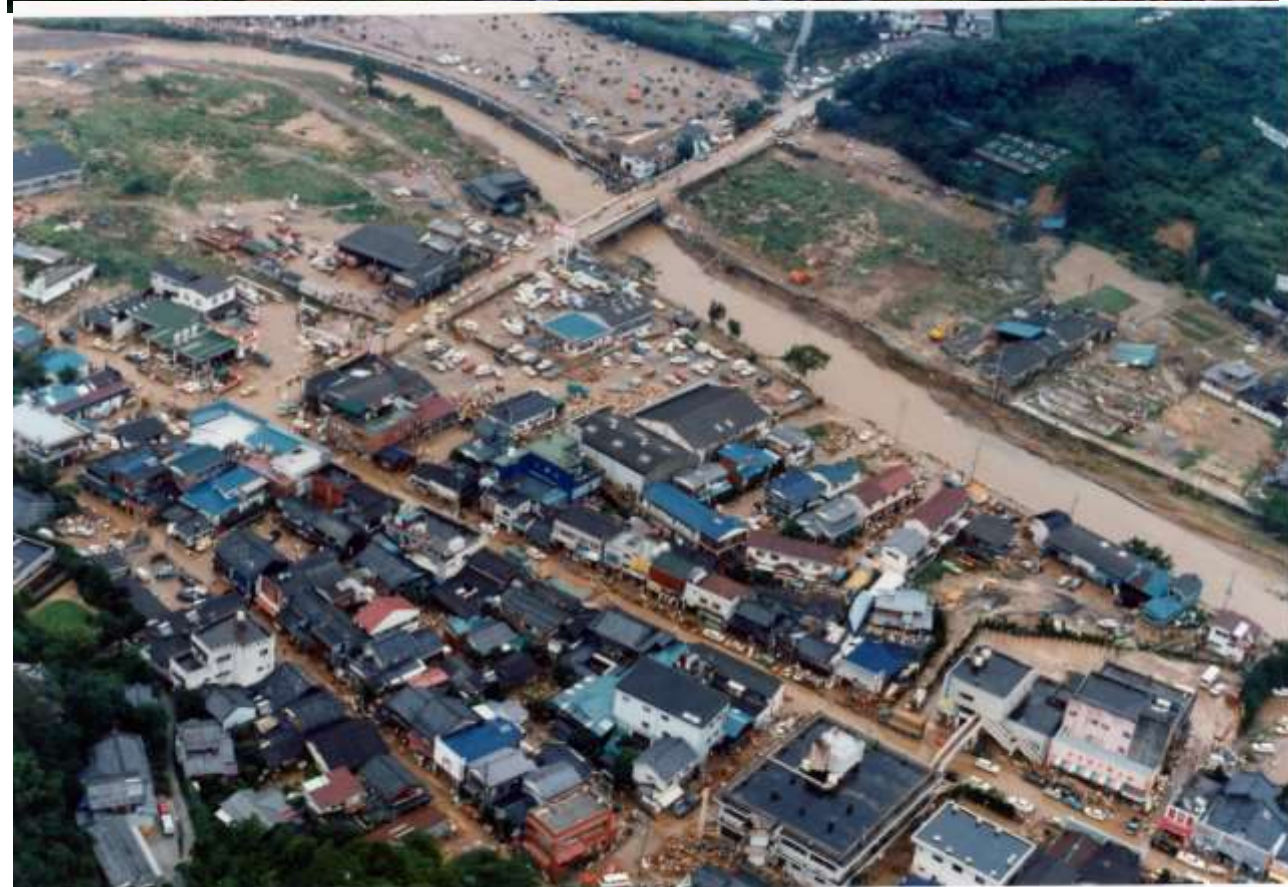
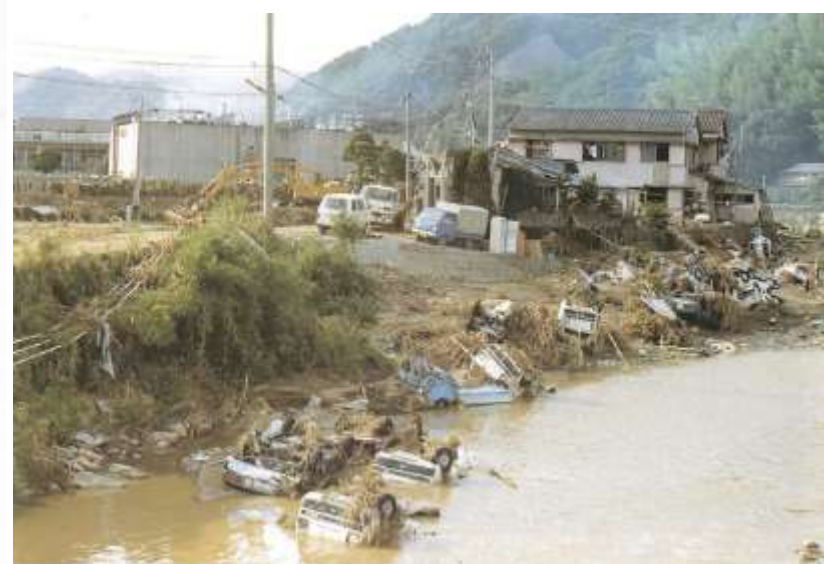
(八郎川の被災状況)

八郎川の川底には、おびただしい数の車が散乱しました。八郎川への自動車の流失は 150 台を超えたといわれています。
