県庁舎のあるべき姿、 規模、機能等について

(検討資料)

懇話会で議論するためのたたき台として、第5回及び第6回懇話会において提出した「県庁舎のあるべき姿と備えるべき機能について」、「県庁舎の規模について」の資料をもとに整理したものです。

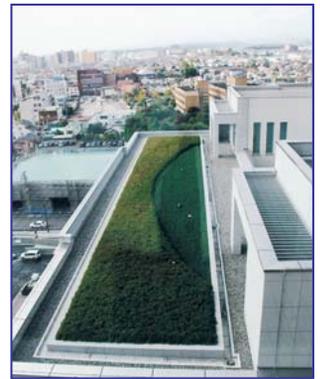
屋上緑化
(栃木県)

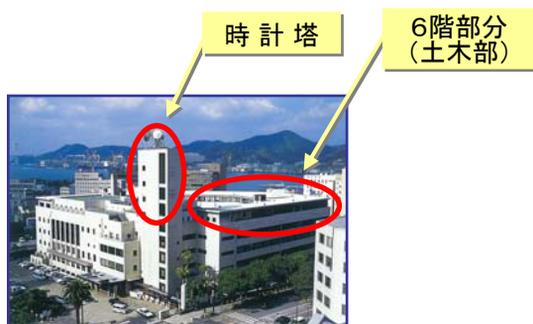
- 耐震診断調査の結果、県庁舎及び警察本部庁舎は、震度6強の地震に対して倒壊又は崩壊する危険性が高いことが判明した。しかも、県庁舎については本館6階部分と時計塔が、警察本部庁舎についてはその約3分の1にあたる旧館東館が、耐震改修は困難であるとの結果が出された。

県庁舎の耐震改修困難箇所

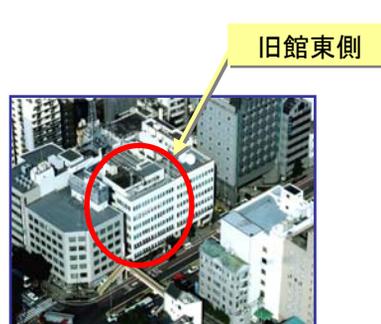
警察本部庁舎の耐震改修困難箇所
