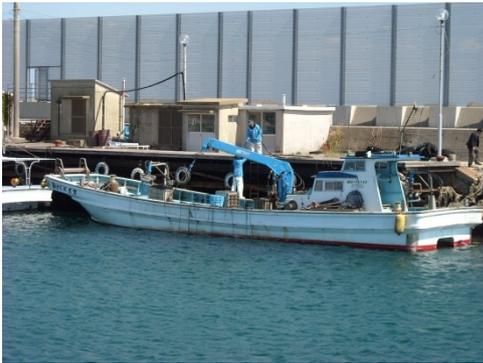
干満差があり漁船への給油作業が困難。
(芦辺漁港)

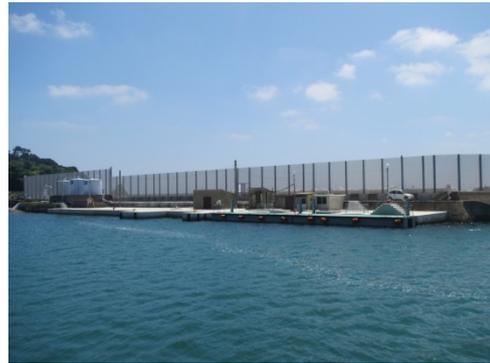
浮体式係船岸の整備により、作業の困難性がなくなり就労環境が改善された。

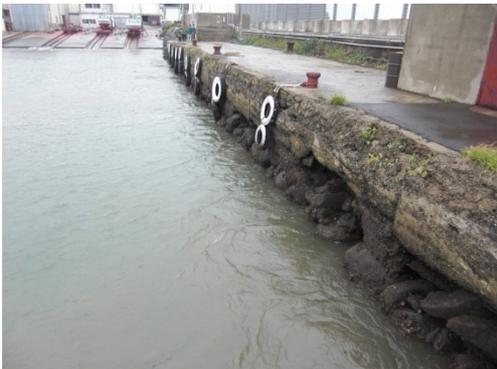
既設が古い石積構造であるため波浪等により倒壊の恐れがあった。(芦辺漁港)

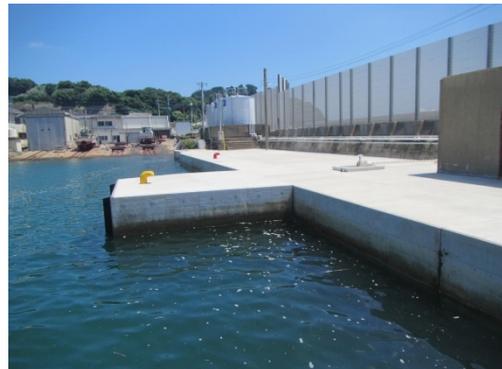
コンクリートで保護することで倒壊を防ぎ安全性が確保できた。
