## 【幸四郎ため池整備事業】【金石田ため池整備事業】

平戸市生月町里免  
 幸四郎ため池：堤長64.0m、堤高4.27m、洪水吐32.4m  
 金石田ため池：堤長32.5m、堤高3.20m、洪水吐11.9m  
 農村地帯におけるため池の改修工事（堤体・洪水吐の補修）

## 【県立総合運動公園駐車場整備工事】

諫早市宇都町  
 駐車場13,000㎡（普通車323台、大型車41台）  
 国体のメイン会場となった公園の駐車場増設工事

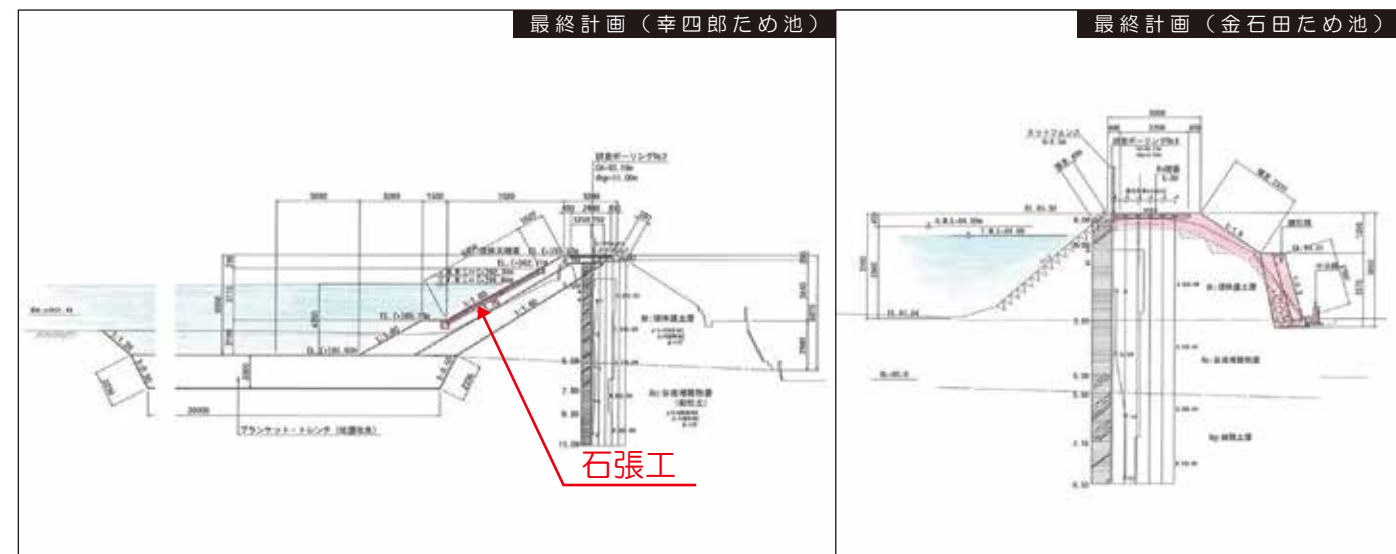
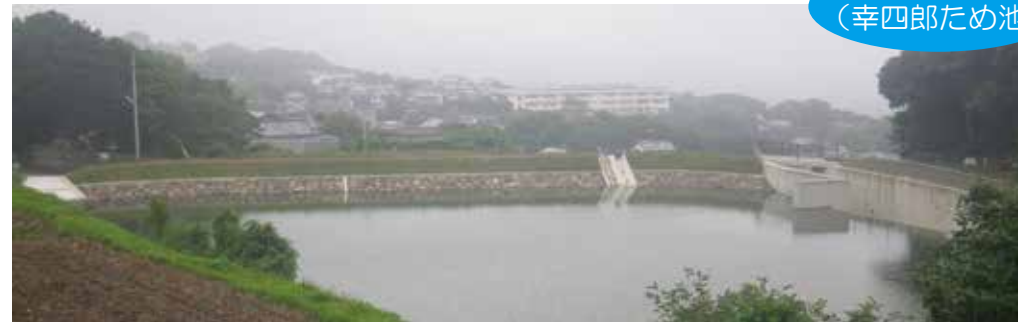
### 【標準断面図】

I ため池は重要文化的景観の重要な構成要素であるため、コンクリートが目立たないように配慮した。（意見①～③）

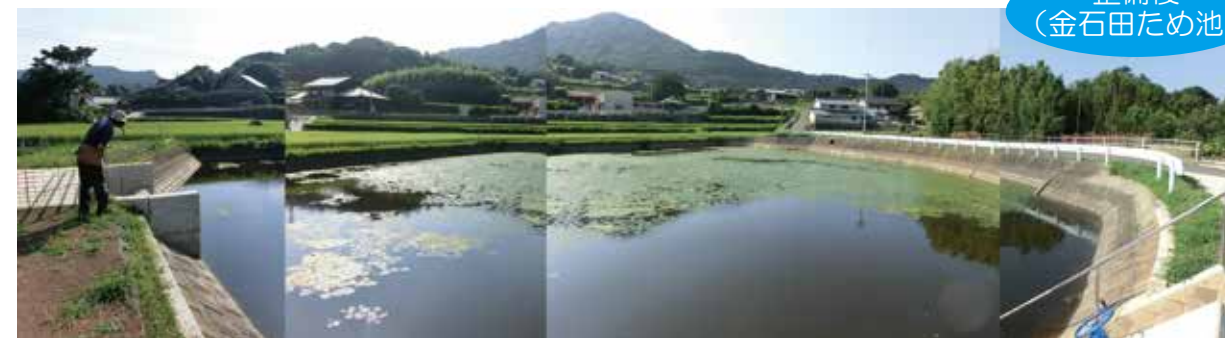
整備後  
 （金石田ため池）

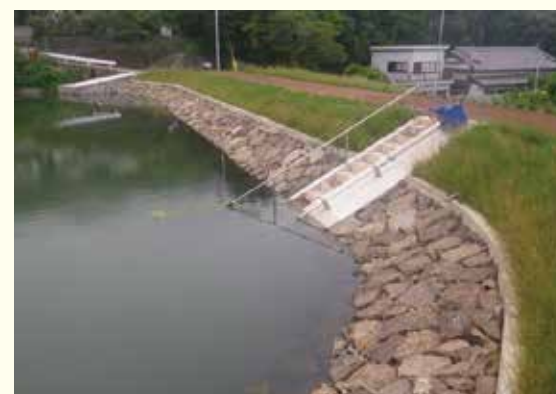
現況に合わせて、堤の内側を石張りで施工したことで改変を回避した。（意見①）

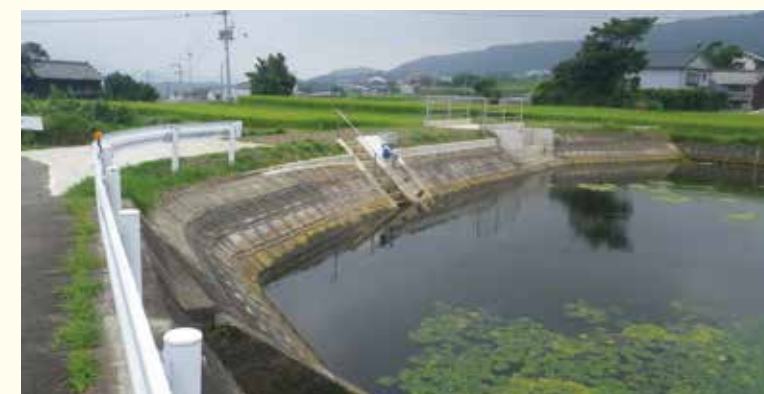
内堤側のブロック張は、水面から出る上部に既設ブロックを配置し、水面下になる部分に新材を用いることで、現況と大きな改変なく施工できた。（意見②）

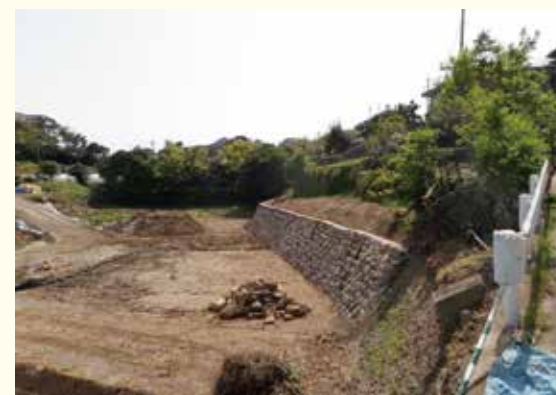
護岸工についても現地発生材を利用した練石積で施工した。

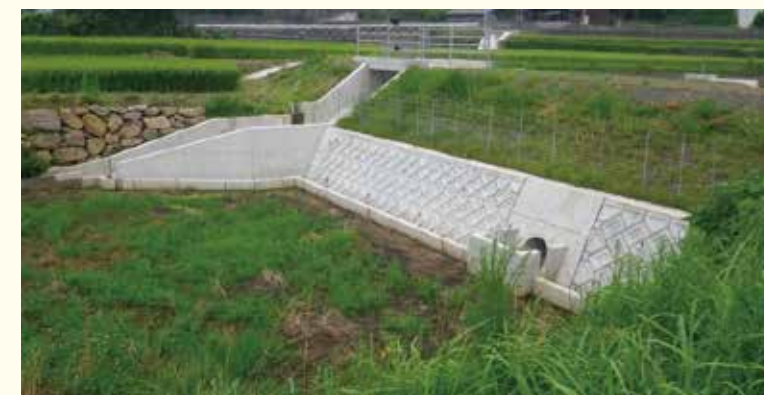
洪水吐は、隣接する水田の畦畔に沿わせた。（意見③）

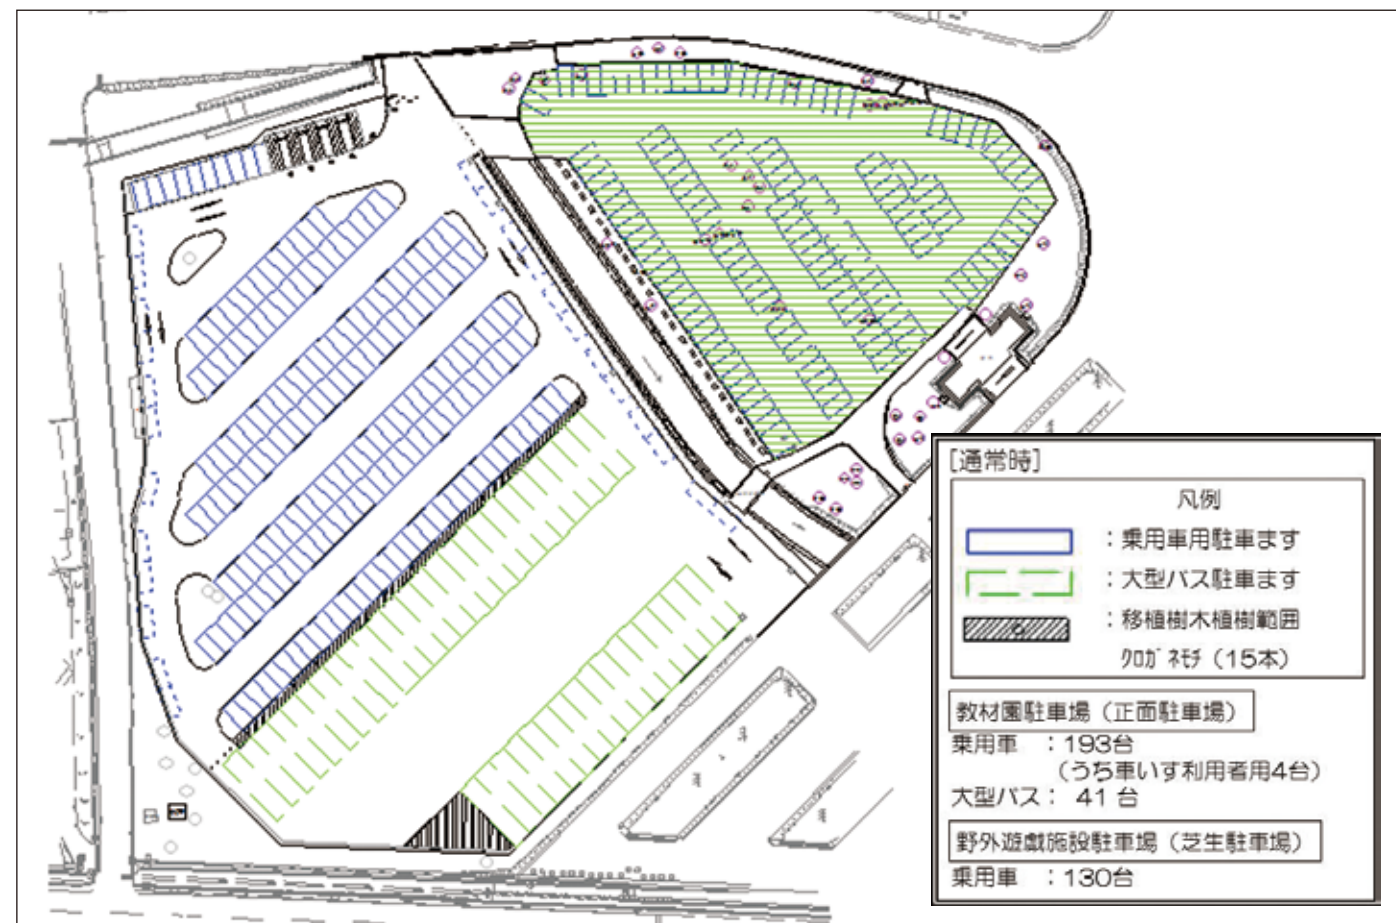
### 【駐車場レイアウト】

- I 元の公園の雰囲気を残して、緑に囲まれた駐車場とした。（意見①②）
- II 既存の樹木を再利用するなど、周辺環境の保全を図った。（意見③）

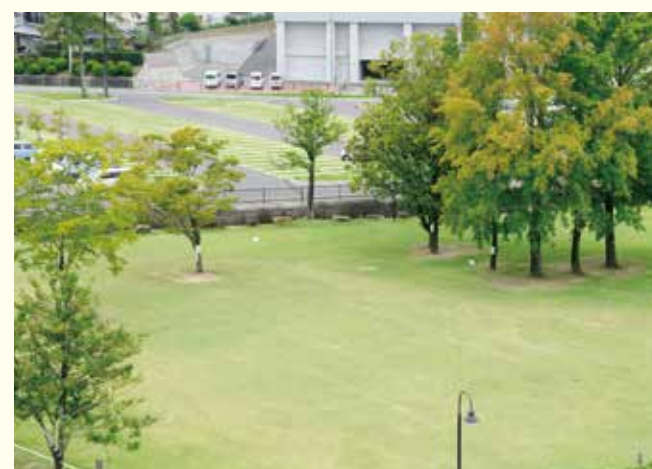
芝生広場の耐圧性を高め、駐車場としても対応できるようにした。（意見②）

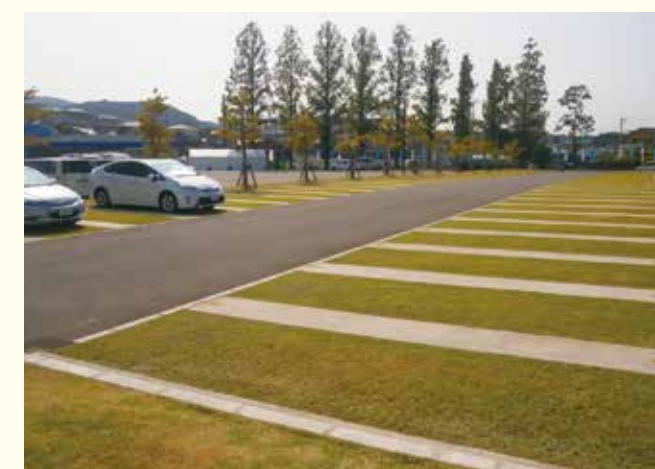
乗用車専用の駐車スペースを緑化舗装にすることで、緑に囲まれた駐車場としての整備を行った。（意見①）

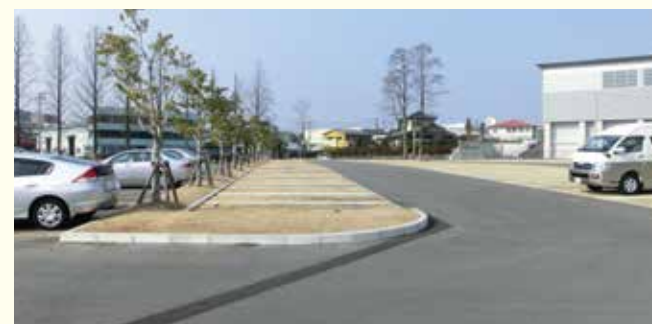
再利用可能な樹木は駐車場の境界等に移植した。（意見③）

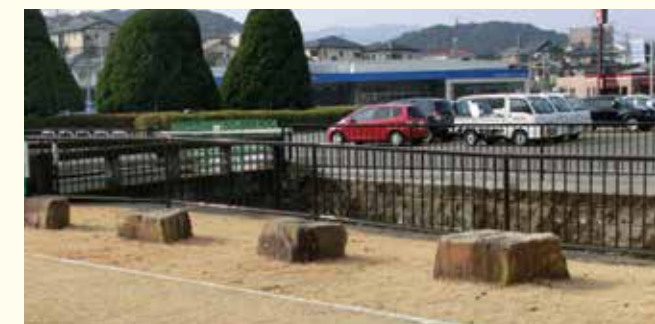
現地発生の石材をベンチとして再利用した。
