② 大規模化・激甚化する自然災害から県民の命と財産を守るための事前防災・減災対策の推進

1 河川の改修

時津川河川改修事業

2 ダムの整備

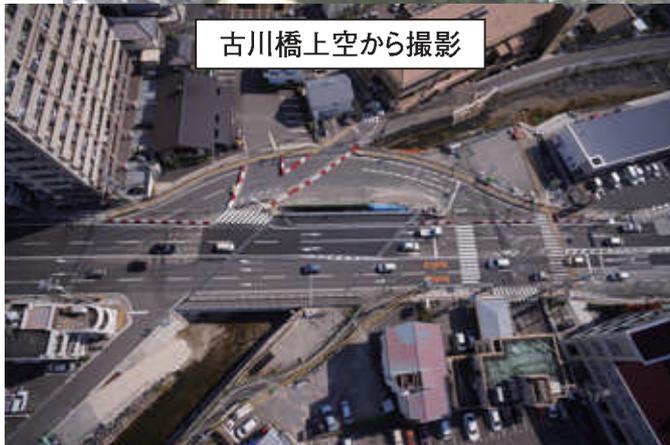
【S57.7洪水 被害状況】

古川橋上空から撮影

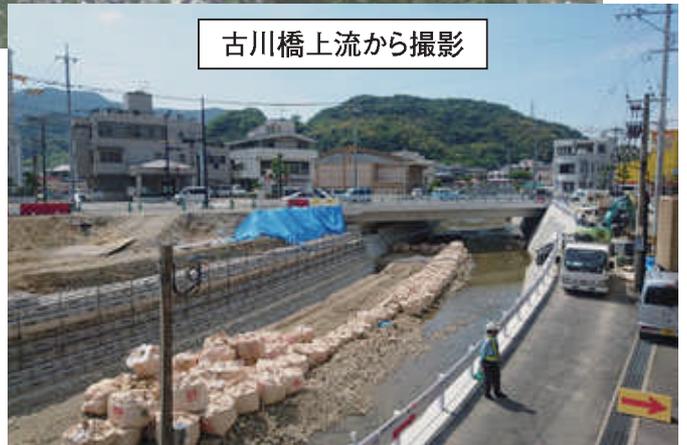
古川橋上流から撮影

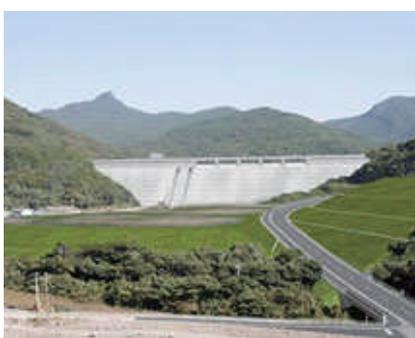
石木ダム建設事業 (写真は完成イメージ)
 位置: 川棚町岩屋郷
 目的:
 ① 川棚川の洪水調節
 ② 川棚町、佐世保市の既得用水の補給など流水の正常な機能の維持
 ③ 佐世保市の新規水道用水の確保
 事業主体: 長崎県、佐世保市
 事業期間: 昭和50年度～
 総事業費: 約285億円

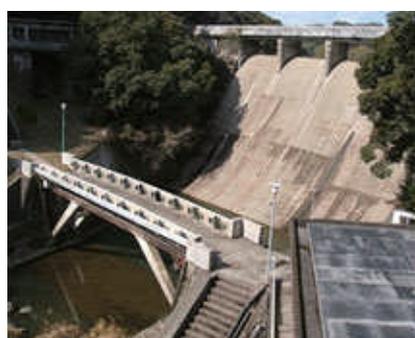
浦上ダム建設事業 (写真は取設浦上ダ)
 位置: 長崎市昭和2丁目
 目的:
 ① 浦上川の洪水調節
 ② 長崎市の既得用水の補給など流水の正常な機能の維持
 事業主体: 長崎県、長崎市
 事業期間: 昭和58年度～
 総事業費: 約240億円
