令和2年1月17日
県庁舎跡地活用室

県庁舎跡地埋蔵文化財の取扱いに関する外部専門家からの
意見聴取（第2回）の結果について

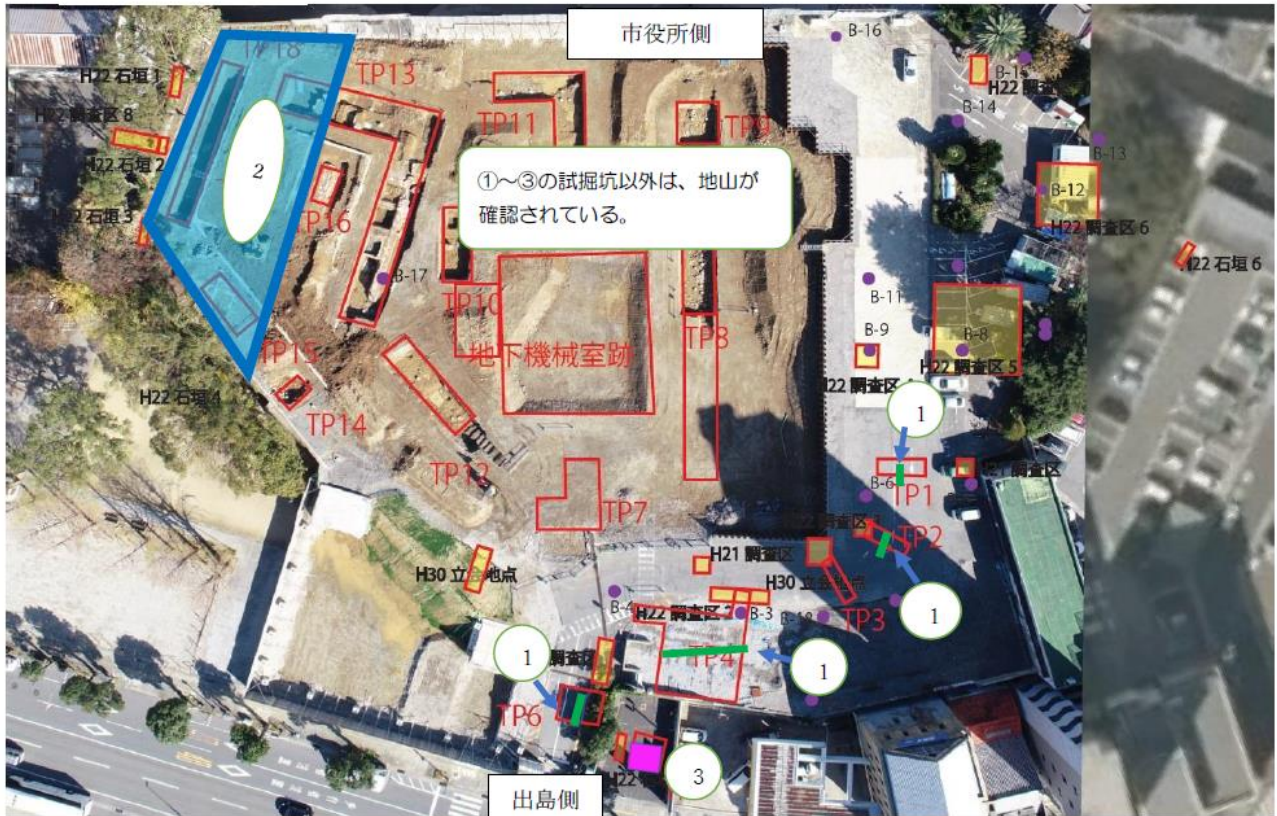
※確認された箇所等は以下のとおり

その結果、旧県庁の本館が建っていた部分のうち、中央から東側にかけては、遺構を含まない地山（じやま）であることを確認することができた。

また、平成22年に実施した調査で存在が確認されていた石垣をあらためて確認するとともに、旧県庁の本館が建っていた部分の西側の一部と、石垣下の南側において、江戸時代の瓦などを含む土の層や町屋の礎石などの遺構を確認することができた。

今回の調査で確認された、石垣・石塀の位置（緑色（番号①））と近世の遺構が残存している範囲（水色（番号②））及び江戸時代の町屋の遺構の箇所（ピンク色（番号③））

- 良好な状態で確認されており、周辺の石垣の状態やライン（縄張り：城郭建築などに用いる用語で「配置」のこと）を確認するため、さらに詳細な調査（※）を進め、その活用方法を検討してほしい。

併せて、周辺部分のさらに詳細な調査の実施を検討してほしい。
