# 赤潮発生状況速報

8.参考図 9月7日調査

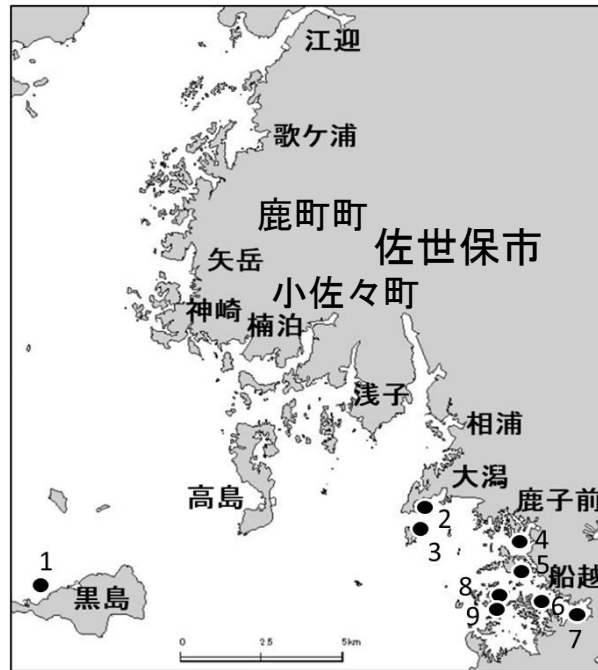
調査点	時期	採水層 (m)	水温 (°C)	優占種(細胞/mL)	
				ヘテロカプサ	サーキュリスカーマ
1	10:00	0.5	26.6	1	
		3	-	0	
		7	-	0	
2	13:30	0.5	-	42	
		3	-	33	
		4.5	-	28	
3	10:15	0.5	26.0	21	
		3	26.2	11	
		7	26.2	3	
4	8:25	0.5	26.0	10	
		3	26.5	325	
		7	26.4	105	
5	8:10	0.5	25.5	12	
		3	26.5	260	
		7	26.4	250	
6	9:10	0.5	-	8,450	
		3	27.8	1,680	
		5	-	1,421	
7	9:00	0.5	-	67	
		3	28.0	1,212	
		5	-	1,146	
8	-	0.5	-	179	
9	-	0.5	-	51
