諫早湾干拓事業による防災効果（令和3年8月豪雨）

令和3年9月

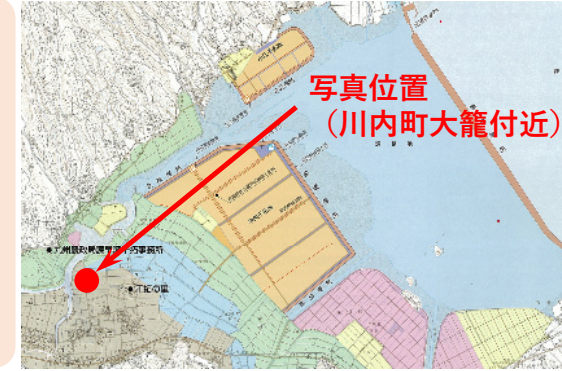
締切り前（昭和56年6月30日）

○諫早湾干拓調整池の水位を標高マイナス1.0メートルで低く管理することで、大雨時でも標高の低い背後地の雨水がスムーズに調整池に流れ込み、湛水被害を防止。

○令和3年8月の大雨でも、現時点で調整池周辺で大きな被害発生は確認されておらず、調整池の防災機能を発揮。

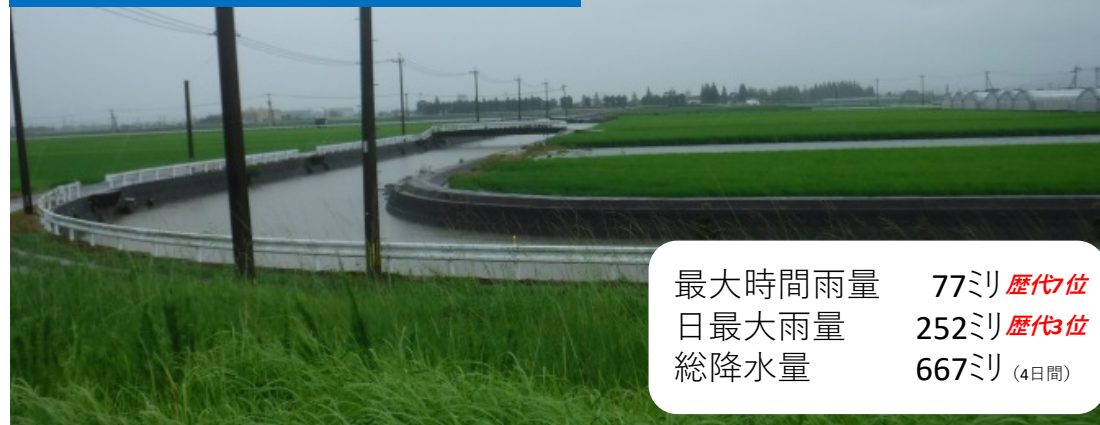
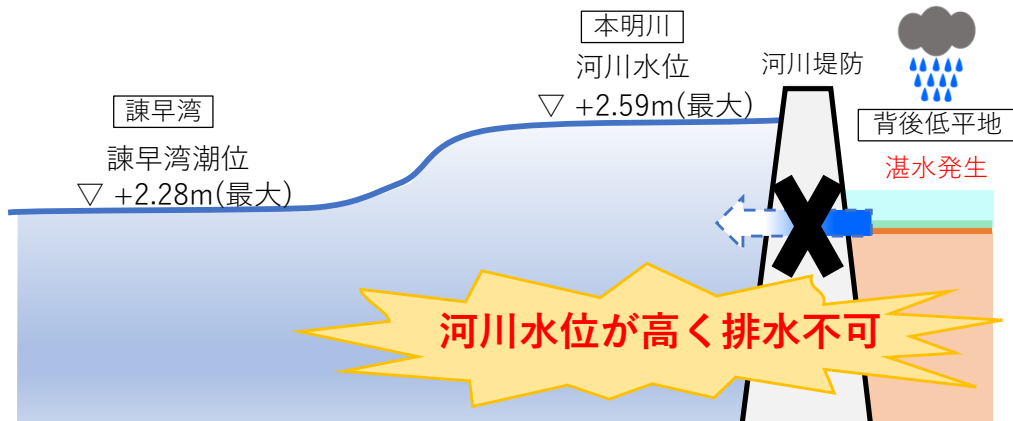
締切り後（令和3年8月11～14日）

※雨量データは気象庁アメダス諫早地点（昭和51～）、諫早湾潮位は気象庁大浦地点の実測潮位（R3は速報値）、河川水位は国土交通省不知火地点、写真は撮影方向が異なる（S56は南側を望む、R3は東側を望む）
